# 赞皇县王家洞水泥配料石英砂岩矿 水土保持设施验收报告

建设单位：赞皇金隅水泥有限公司

验收报告编制单位：河北景明工程技术有限公司

2019年5月

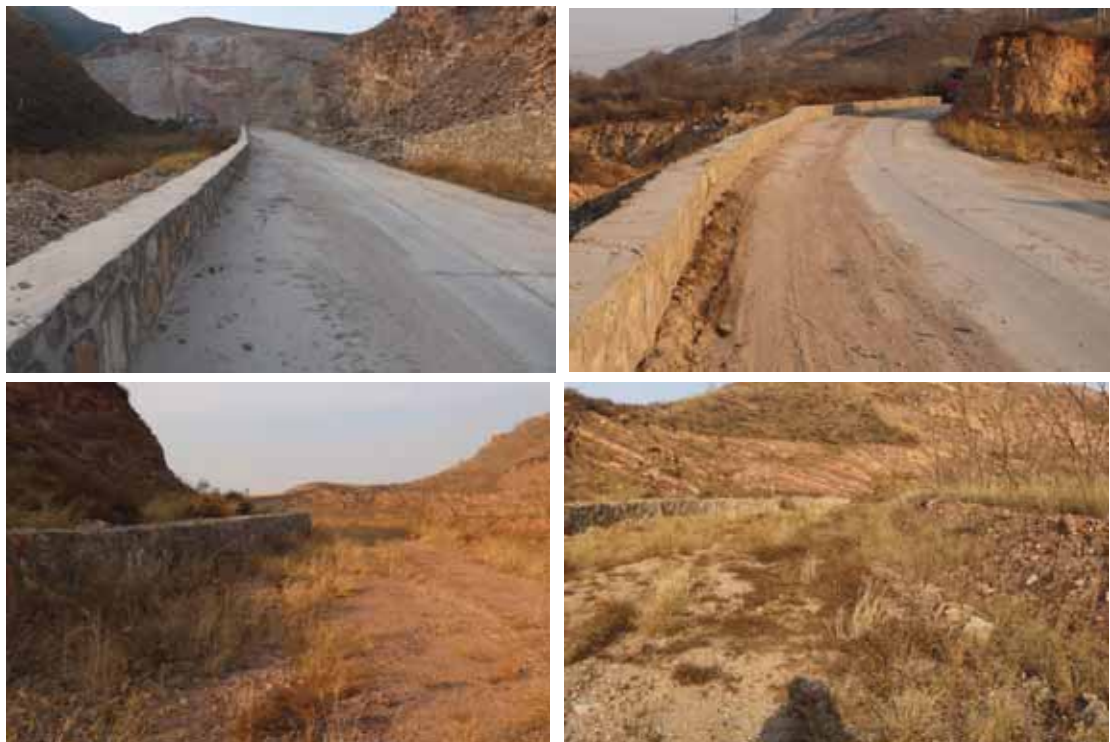
根据与水土保持措施有关的工程监理总结报告、施工合同以及工程完工结算书等资料，通过现场抽查、量测等方法，对水土保持措施进行评价。根据本项目水土保持工程措施实施具体情况，抽查数量占分部工程总量的 100%。经抽查认为，浆砌石挡墙、道路边埂等各类工程措施布置合理、工程结构尺寸符合要求，外形整齐，没有质量缺陷，工程措施经初步运行，效果良好，工程总体外观质量合格，可以交付使用；根据抽查的样地表明，植物成活率超过 90%。各类植物长势较好，植物措施质量总体质量优良。

道路浆砌石挡墙、道路边埂

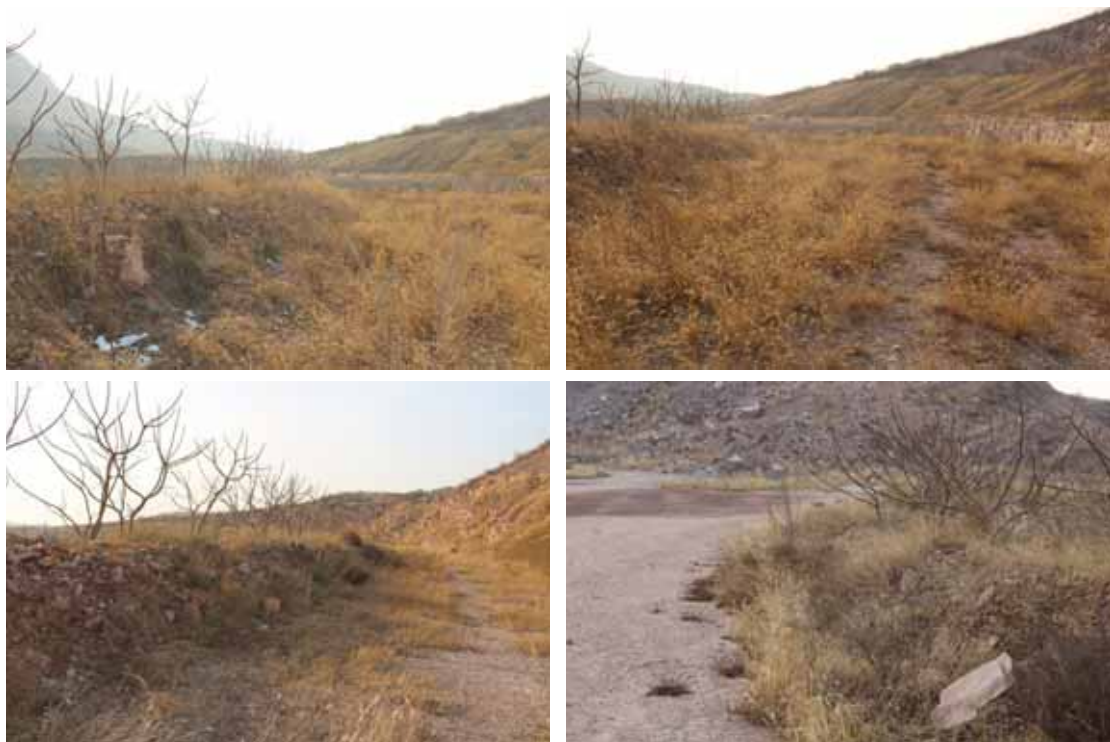
道路区栽植乔木、种植灌草

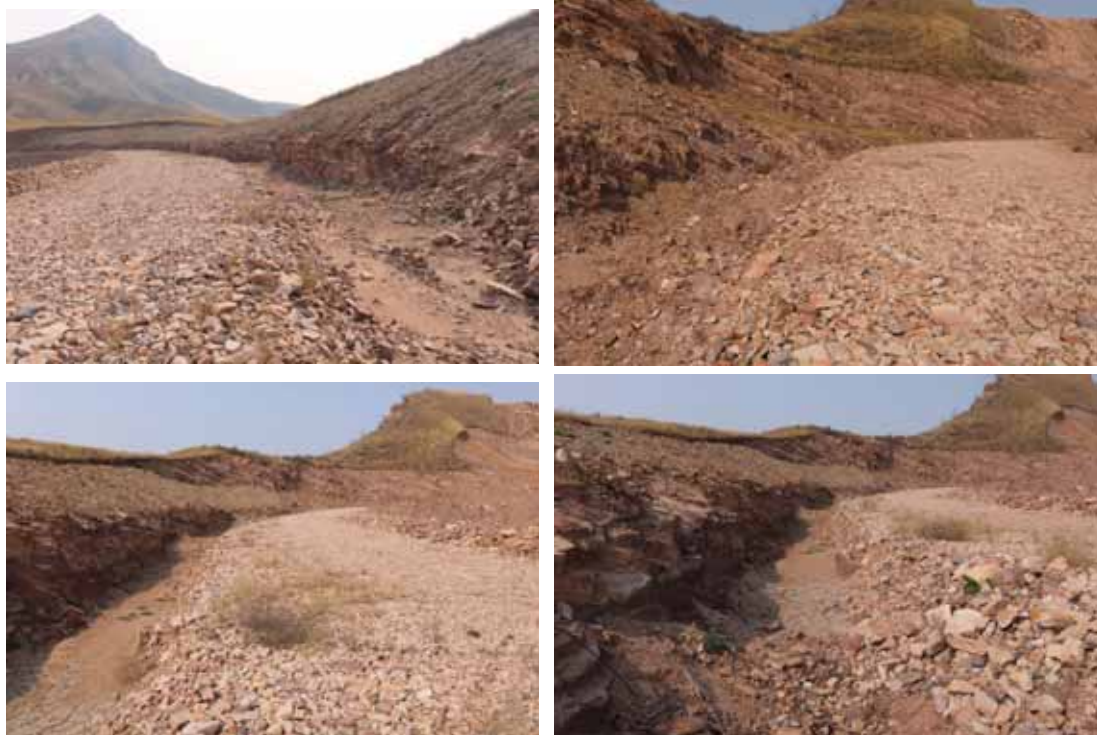
道路区临时排水沟
