沧州程韩 220kV 输变电工程  
2023 年第一季度水土保持监测报表

河北环京工程咨询有限公司

二〇二三年四月

# 生产建设项目水土保持监测季度报告表

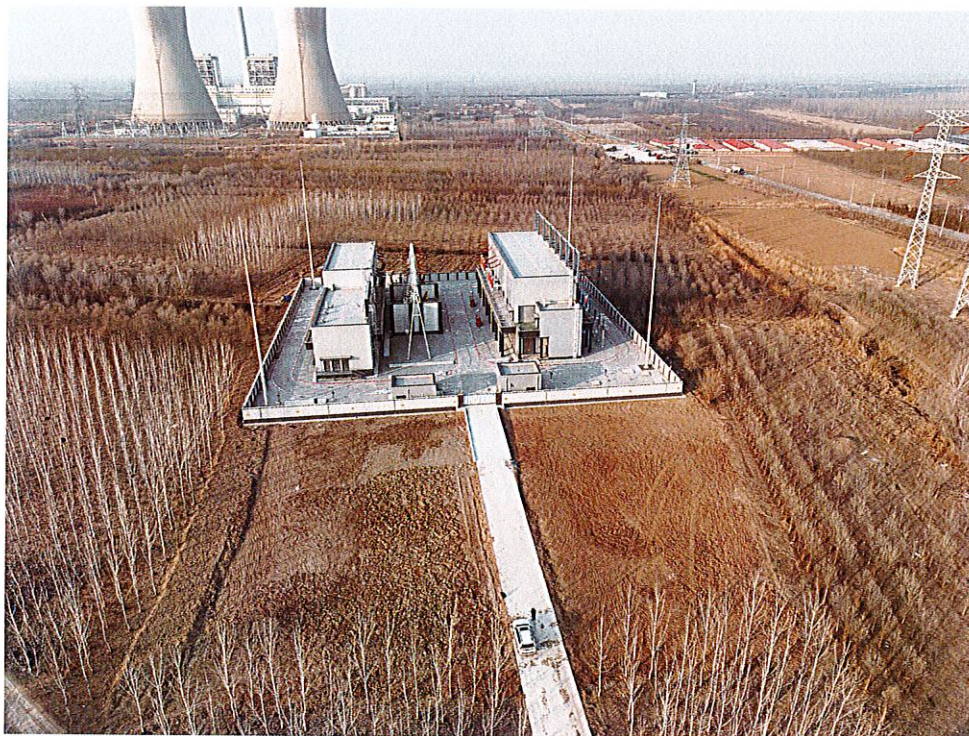
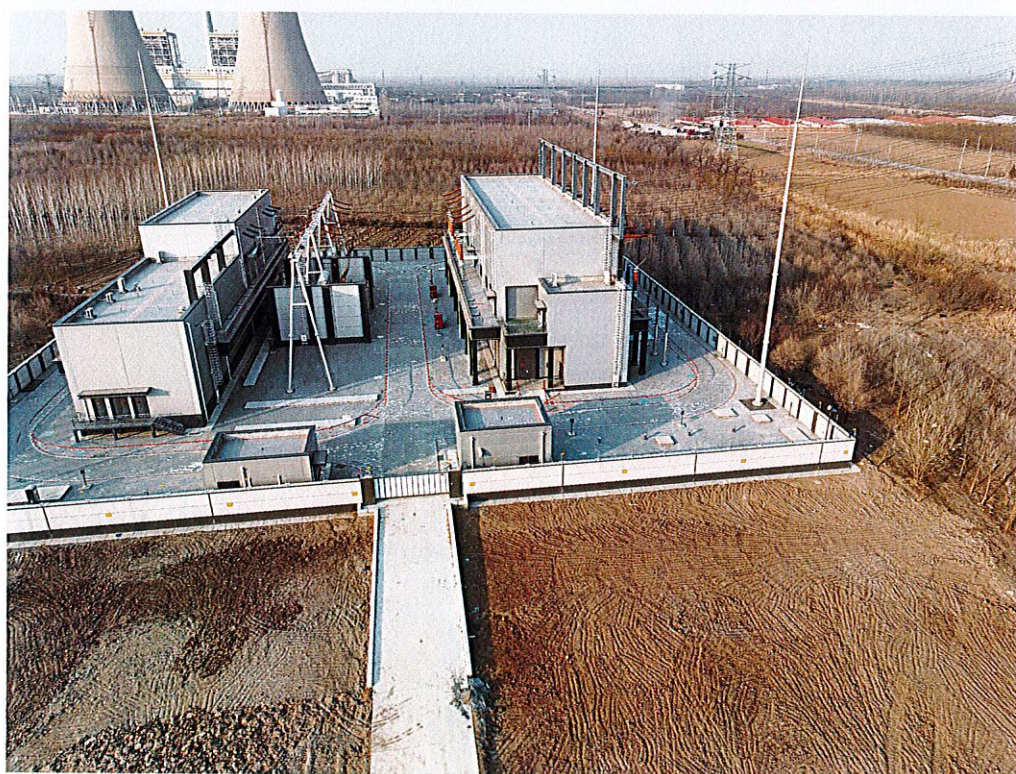
变电站站内已铺设透水砖（2023.2.27）

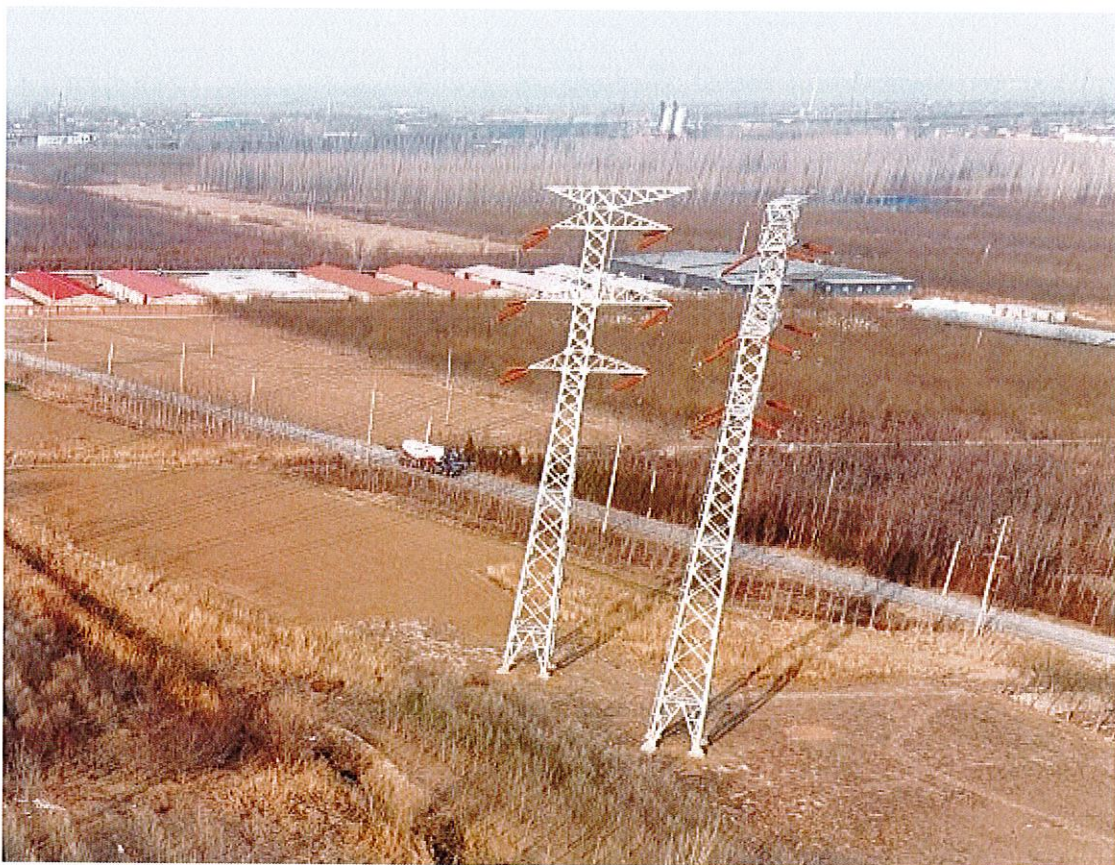
线路铁塔已复耕（2023.2.27）

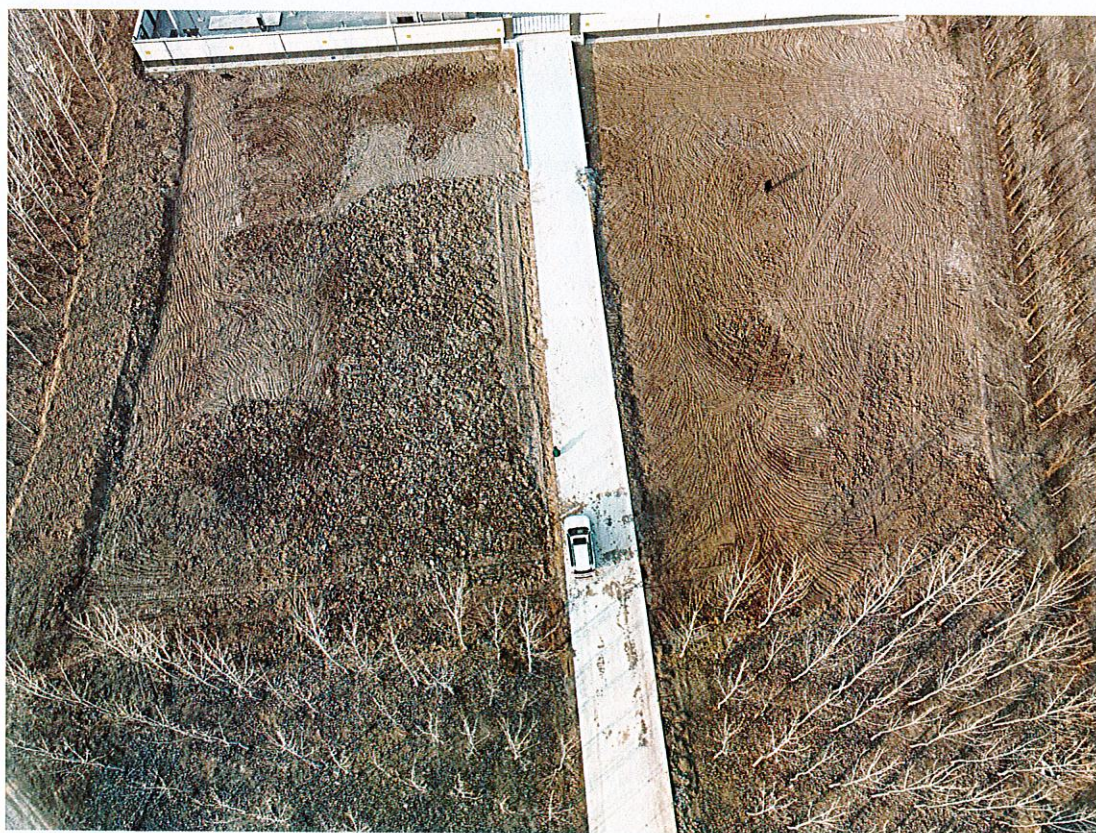
进站道路两侧已复耕（2023.2.27）
