沧州程韩 220kV 输变电工程

2022 年第三季度水土保持监测报表

生产建设项目水土保持监测季度报告表

监测时段: 2022年7月1日至2022年9月30日

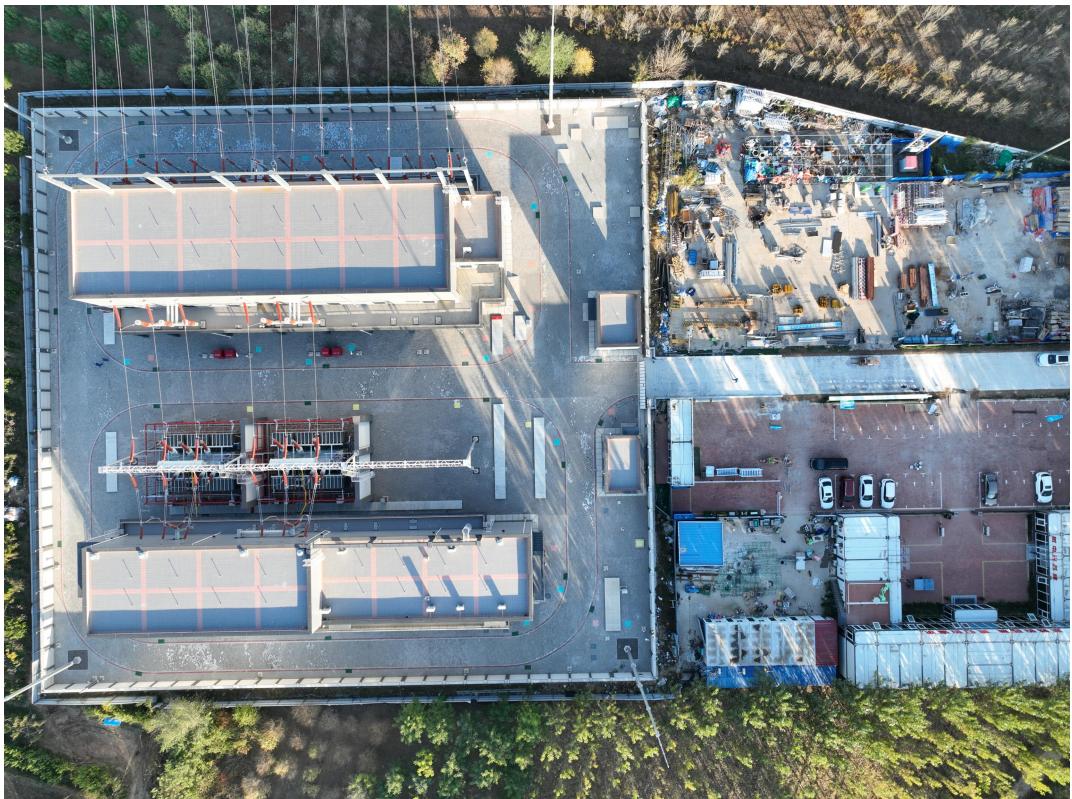
变电站现场无人机照片

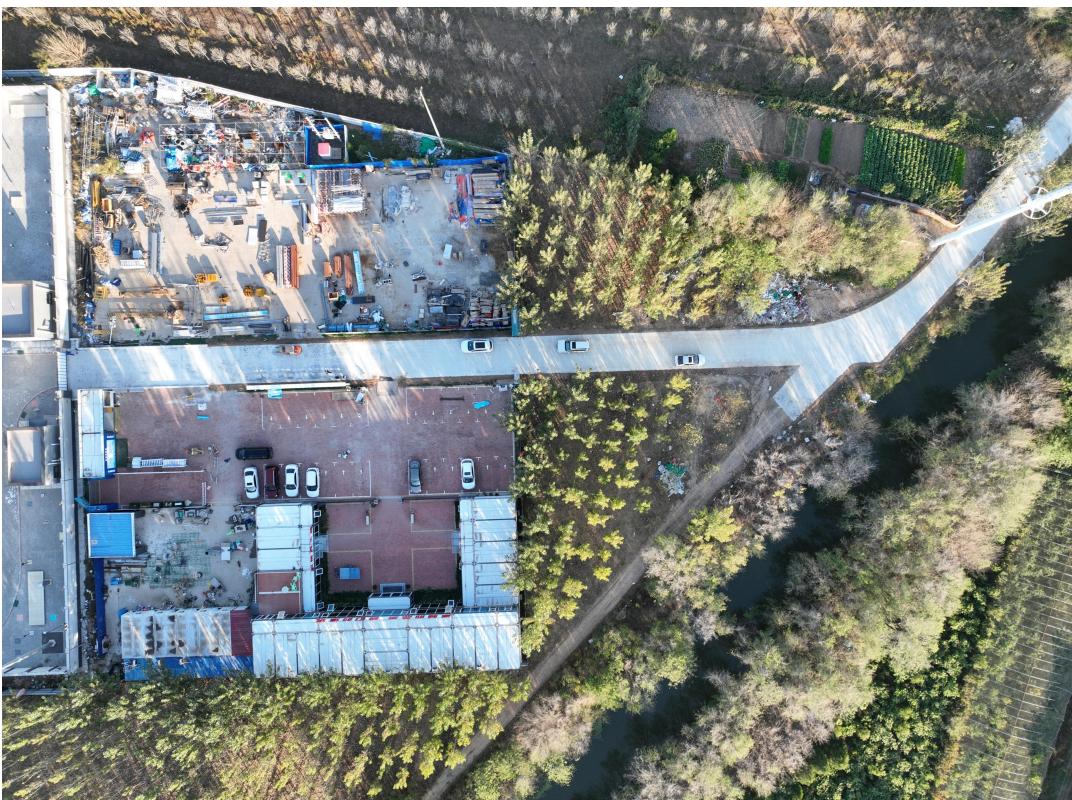
进站道路及施工临建
