国华康保二期风电场项目

水土保持设施验收报告

建设单位：神华（康保）新能源有限责任公司

编制单位：河北环京工程咨询有限公司

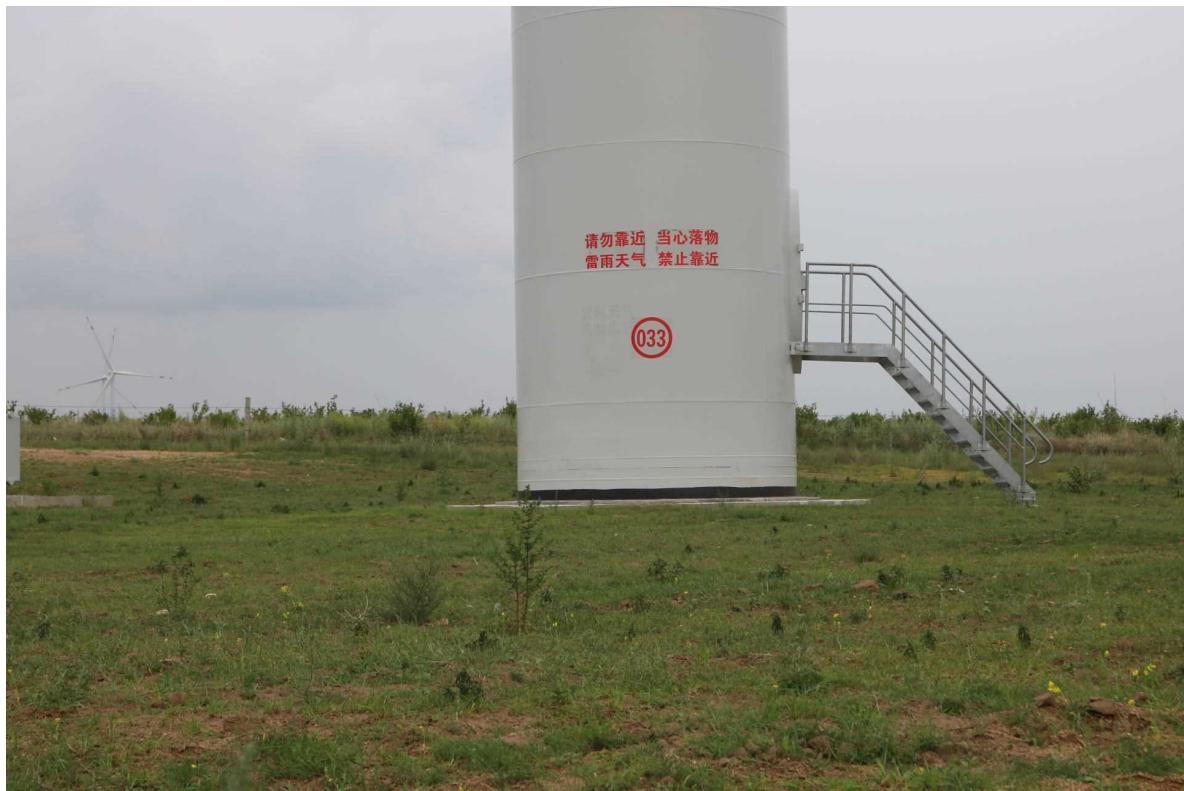
对临时吊装场地采用撒播草籽的方式恢复植被，植被恢复面积 23.6hm^2 。施工时间 2019 年 5 月。

风机区绿化

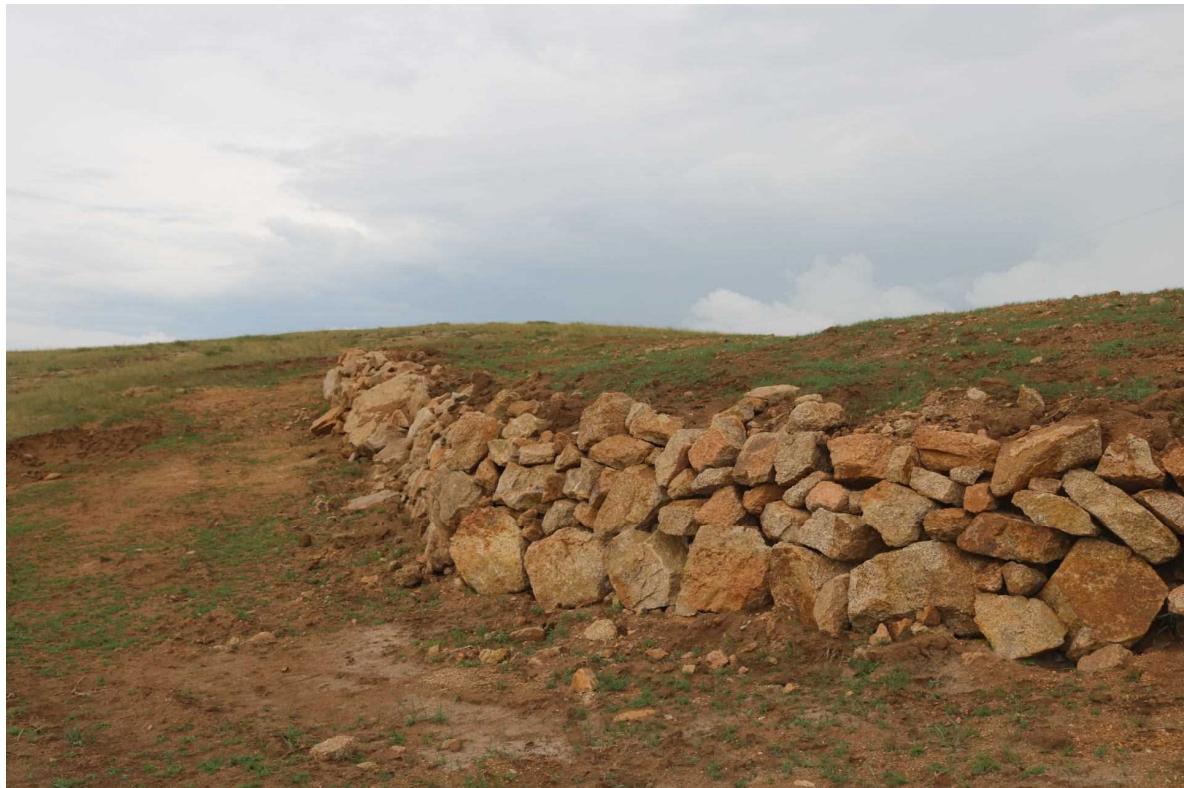
④干砌石护坡：在临时吊装场地的高陡边坡角处设置干砌石护坡，以稳定坡脚，设置浆砌石护坡 4889m^3 。施工时间 2019 年 5 月。

④干砌石护坡：方案设计干砌石护坡 4889m^3 ，实际施工过程中对高陡边坡采取了干砌石挡墙措施，但工程量未发生变化，实际建设干砌石护坡 4889m^3 。

风机区干砌石挡墙

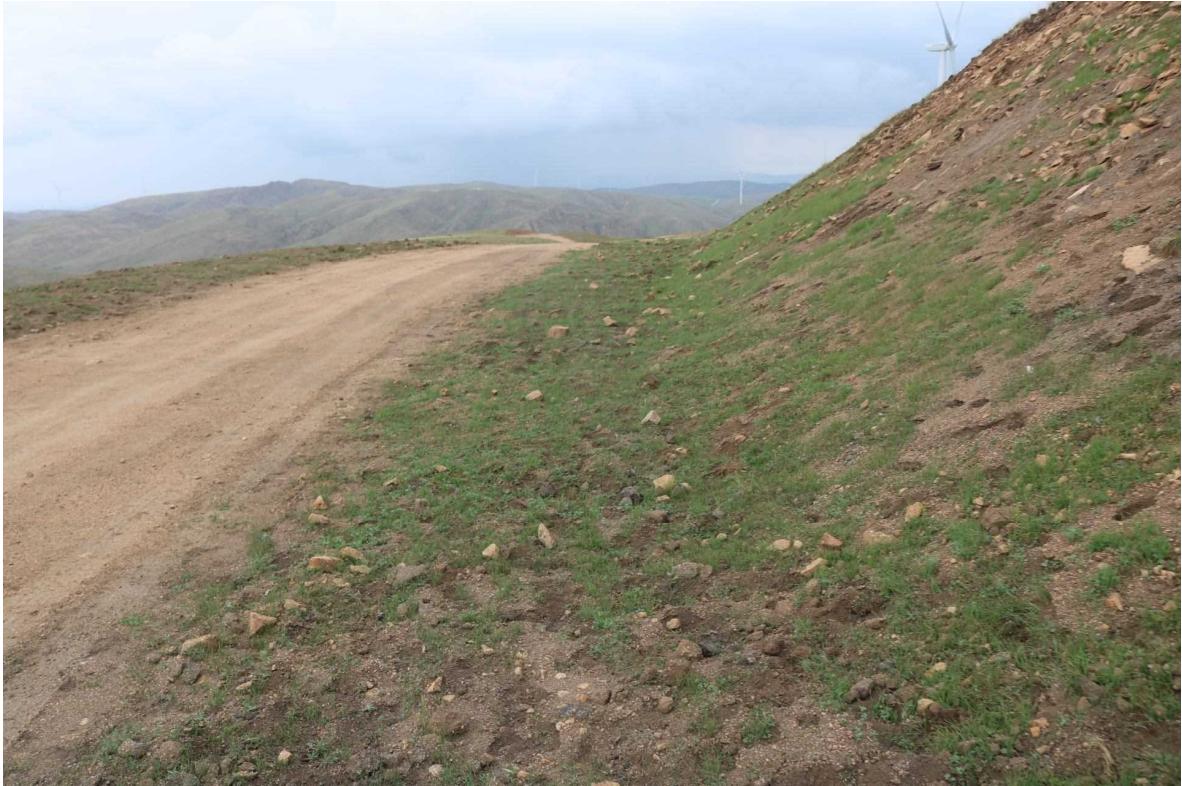
对道路两侧扰动区域表土回覆和覆土平整后进行撒播草籽的方式恢复植被，植被恢复面积 26.35hm^2 。施工时间 2019 年 5 月。

施工检修道路区绿化

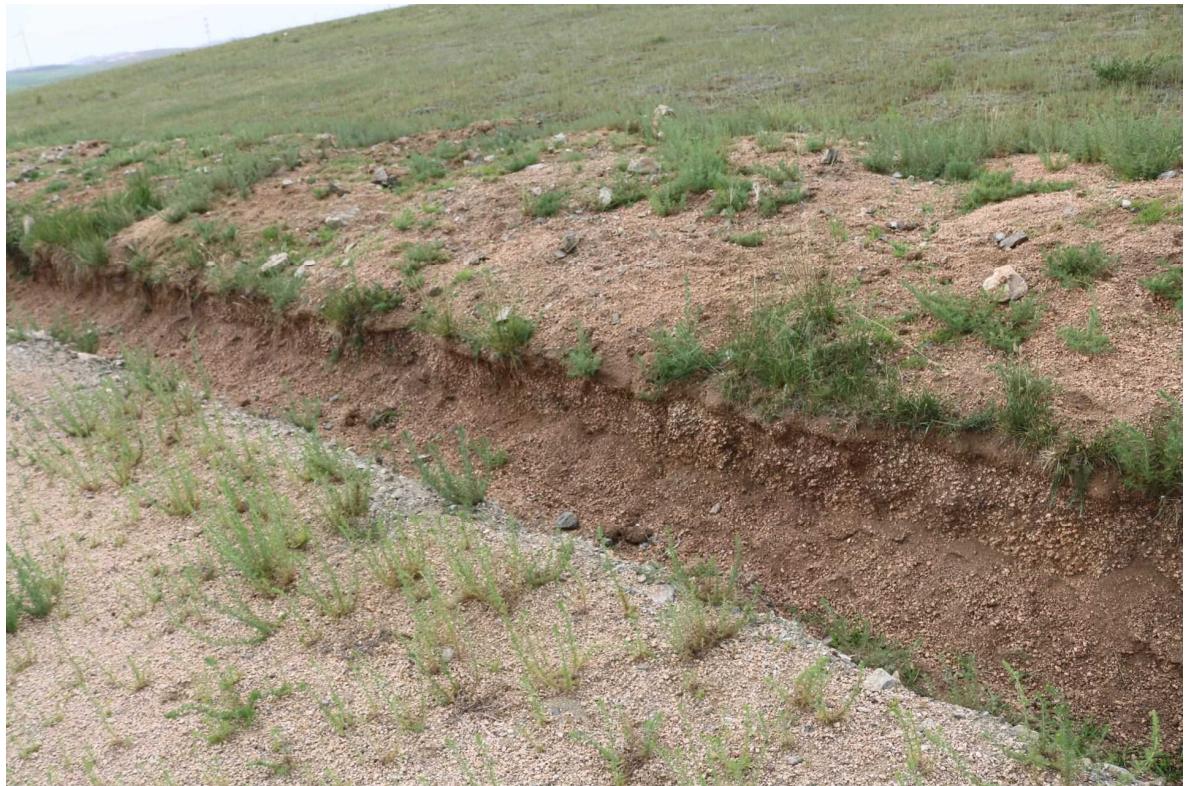
③土质排水沟：在部分汇水面积较大路段段修建土质排水沟，用于施工及检修道路区排水，共修建土质排水沟 44000m。施工时间 2017 年 4 月-6 月。

④土质排水沟：施工检修道路两侧汇水区域修建土质排水沟 59890m ，施工检修道路汇水长度减少，土质排水沟长度 44000m ，土质排水沟长度减少 15890m 。

施工检修道路道路区土质排水沟

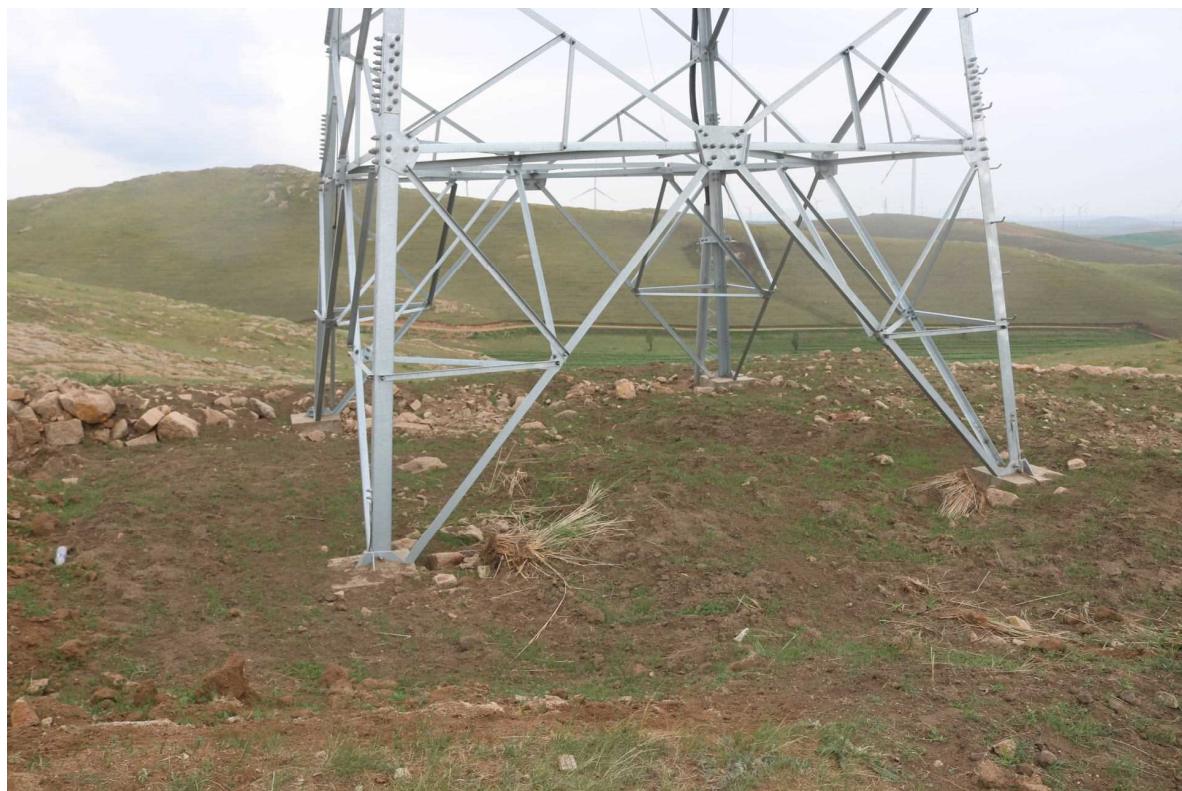
对塔基周围经表土回覆和覆土平整后撒播草籽进行植被恢复，植被恢复面积为 13.9hm^2 。施工时间 2019 年 5 月。

集电线路区绿化
