涞源泉峪 220kV 输变电工程

水土保持监测总结报告

建设单位：国网河北省电力有限公司保定供电公司

编制单位：河北环京工程咨询有限公司

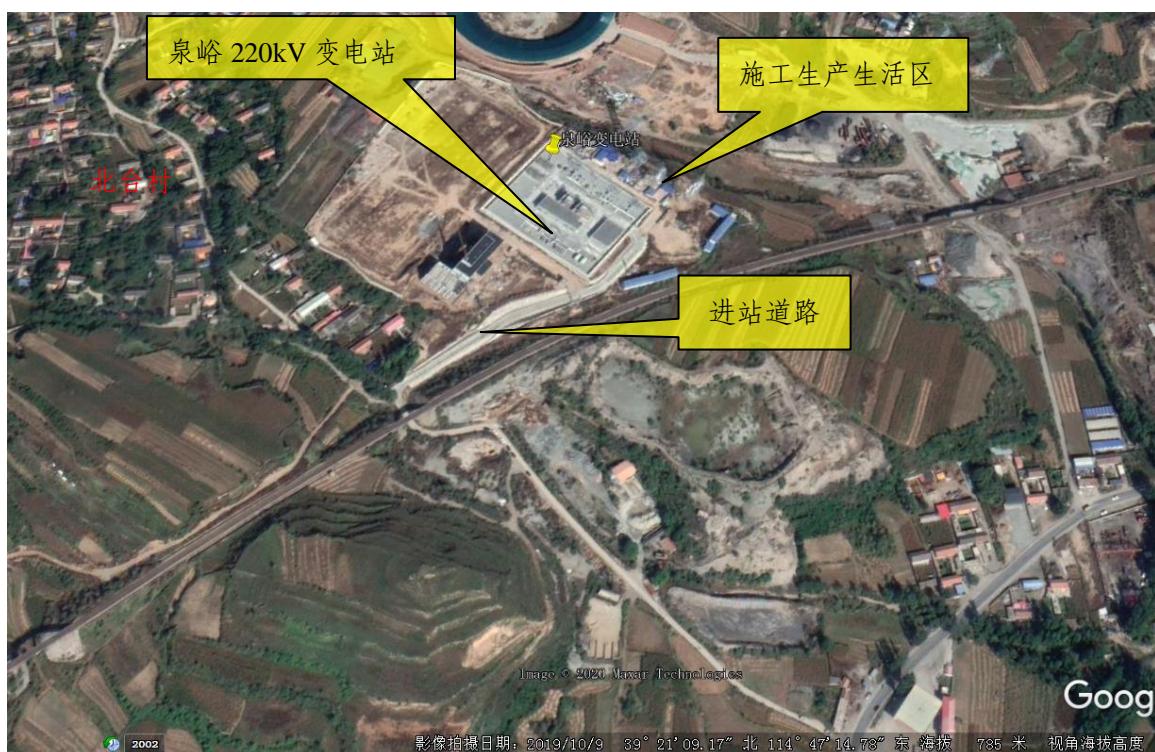
图 1-2 变电站施工生产生活区位置布置图

(3) 施工生产生活区：施工生产生活区布置在变电站站址东北侧，占地面积 0.46hm²。

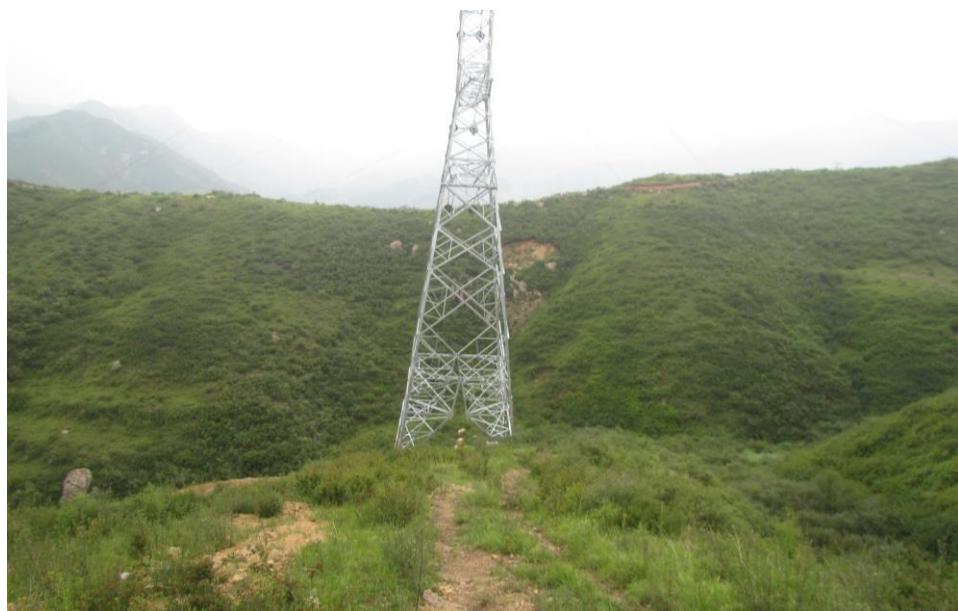
图 1-3 项目区地形地貌

项目变电站站址地处太行山脉，为低山丘陵地貌，海拔高度在 791m~794m。项目线路区地处太行山区，地形起伏很大。山区地形西高东低，高程在 750m~1400m，山高坡陡，山沟密集。项目区地表为农田、林地、灌草地所覆盖。
