崇礼麻泥坝风电场工程

水土保持监测总结报告

建设单位：崇礼新天风能有限公司

编制单位：河北环京工程咨询有限公司

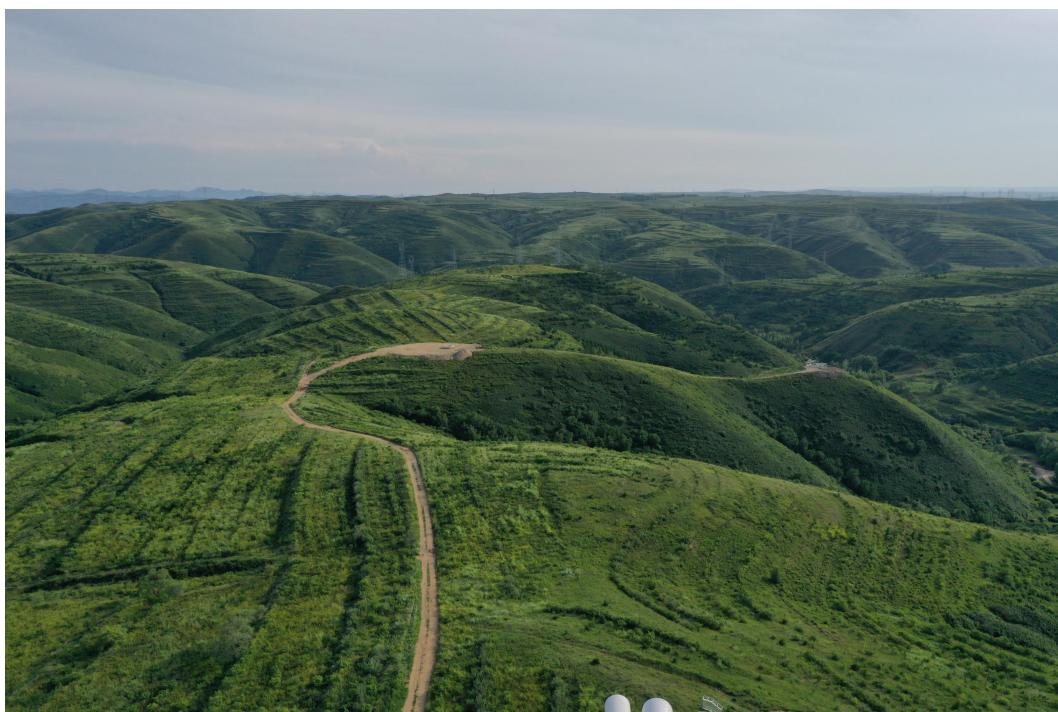
图 1-1 项目区地形地貌

崇礼麻泥坝风电场工程位于崇礼区北部麻泥坝一带的山区，属于坝上和坝下的过渡地带，地貌类型为中低山区，地势较高，地形起伏较大，海拔高度在 1621m~1760m 之间。场区覆盖层较薄或基岩裸露，山体两侧冲沟发育，多呈宽缓“U”型发育。地形

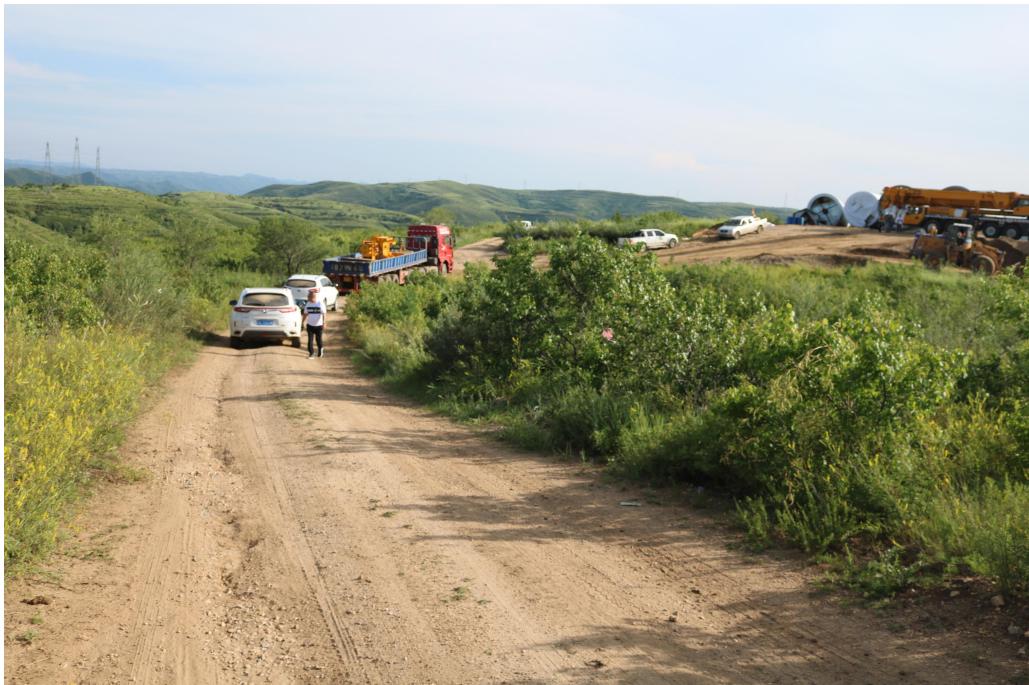
图 1-2 项目区土壤植被

2、土壤植被：风电场土壤多属草原钙栗土，土壤母质为基性岩类残坡积物，表土质地为轻壤质，土壤有机质含量偏低，土壤偏碱性。风机区土层厚度在 0.1m-0.4m 之间。施工检修道路土层厚度在 0.3m-0.5m 之间，土层厚度较薄。集电线路沿线土层厚度在 0.3m-0.4m 之间。施工检修道路土层厚度在 0.3m-0.5m 之间，土层厚度较薄。

项目区自然植被属于草原类型，植被群落以耐寒的旱生多年生草本植物为主，间有小灌木和零星的树木伴生。森林覆盖率 57.9%，生长的植被主要树种桦、松、杨、柳、椴等，生长的农作物主要有莜麦、蚕豆、马铃薯、玉米、豌豆、芸豆、谷子等。

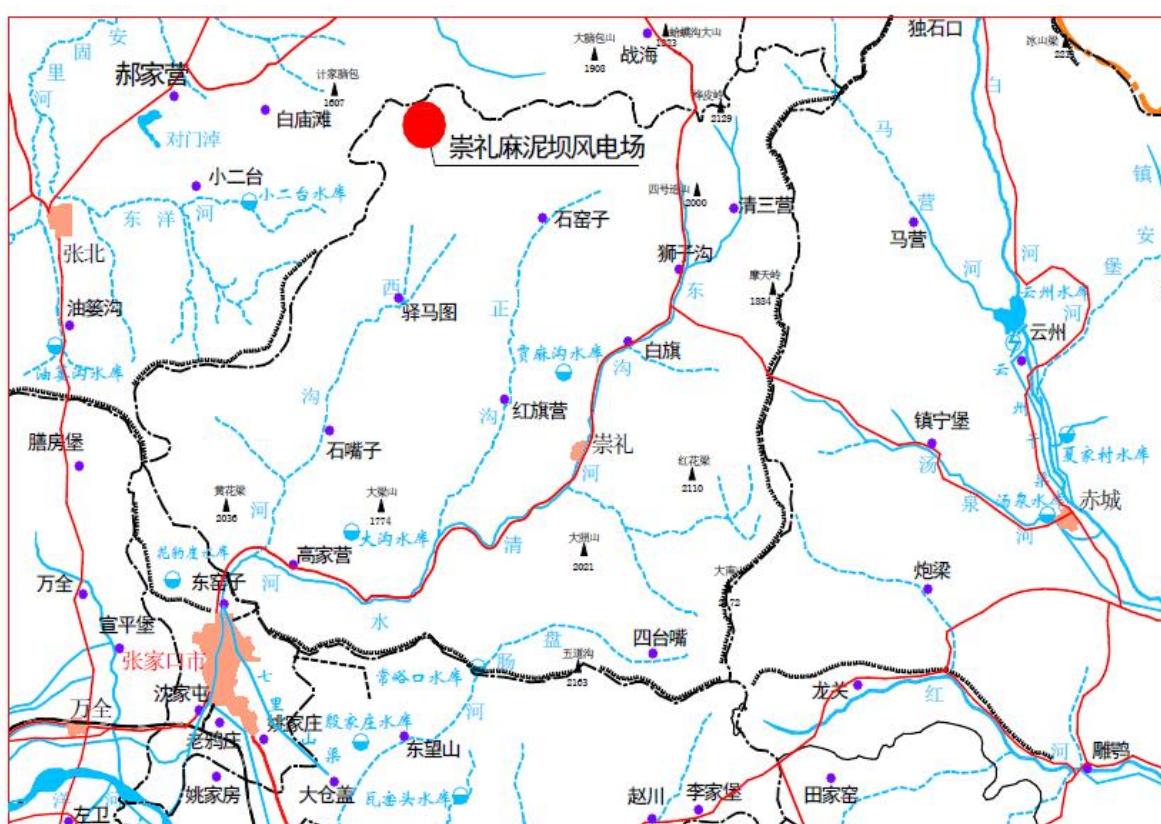
图 1-3 项目区河流水系图

项目区属海河流域永定河水系，位于清水河一条支流的西沟上游。清水河发源于崇礼区和张北县交界的桦皮岭一带，是永定河上游洋河的一级支流，上游由东沟、正沟、西沟等支流组成，东沟和正沟植被较好，西沟植被稀少，水土流失严重。

西沟源于崇礼区西部黄台坝，由西北向南流经 3 个乡、16 个村，河流全长 51km，河道纵坡较陡，平均在 10‰ ~ 15‰ 之间，最大可达到 20‰ 以上，河床不固定，根据

《崇礼麻泥坝风电场工程 220kV 升压站防洪报告》，升压站临近西沟，该处 10 年一遇洪峰流量为 $76.6\text{m}^3/\text{s}$ ，百年一遇为 $288\text{m}^3/\text{s}$ 。

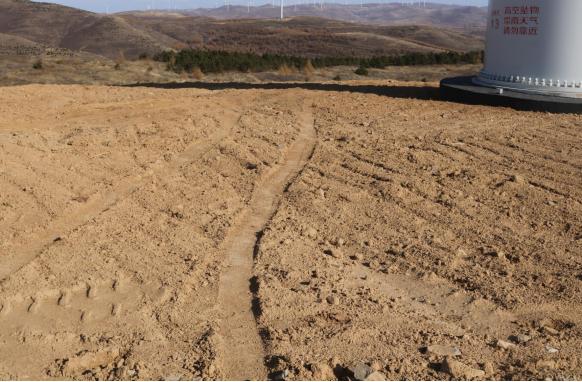
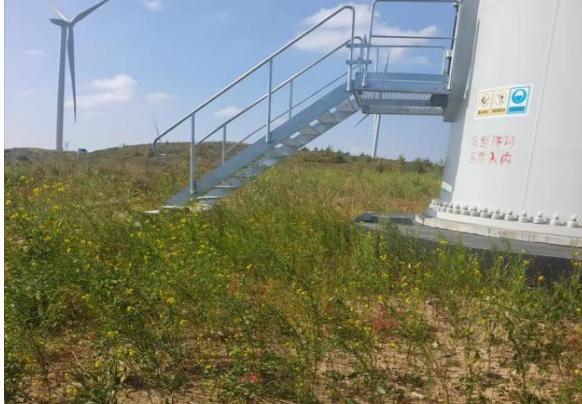
13#风机区完成表土回铺(2021年10月)	13#风机区完成绿化(2022年9月)

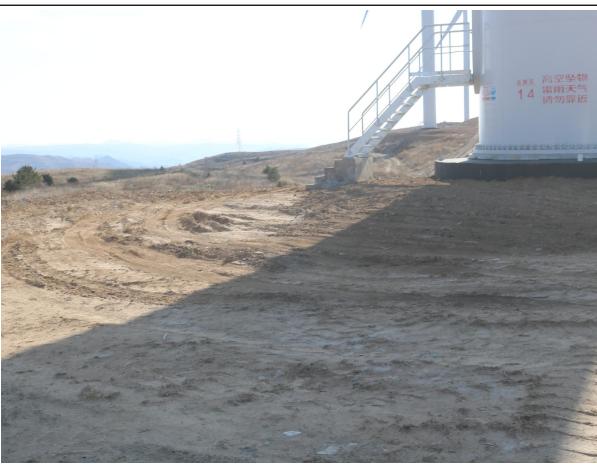
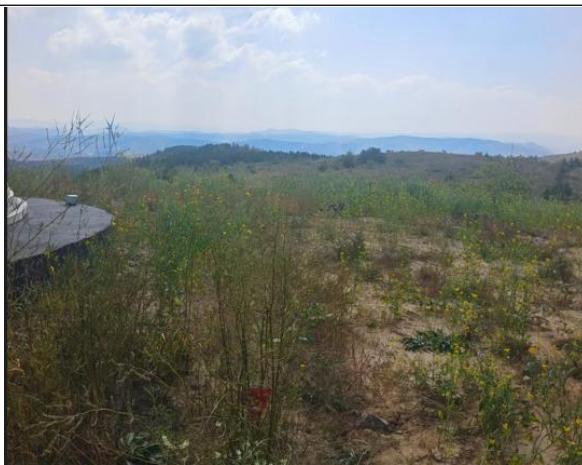
14#风机区完成表土回铺(2021年10月)	14#风机区完成绿化(2022年9月)

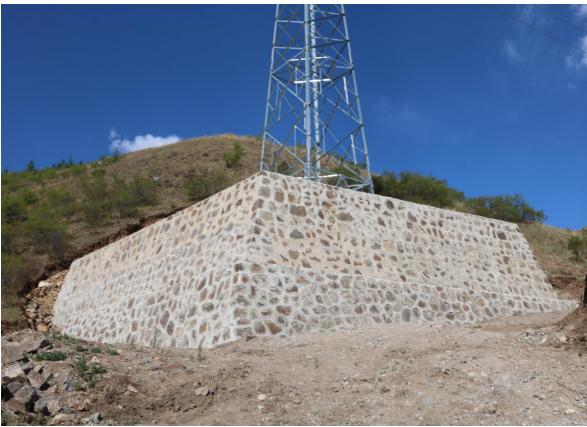
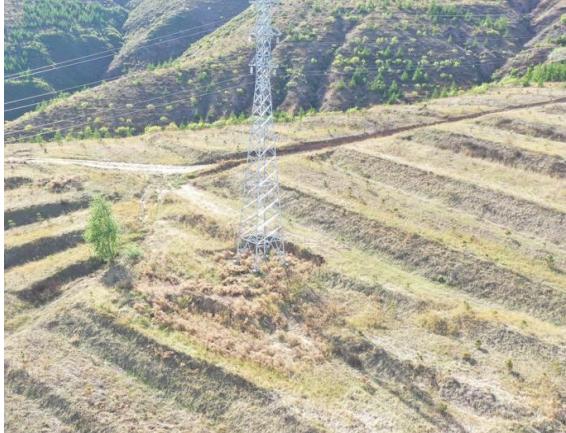
集电线路浆砌石挡墙(2022年5月)	集电线路完成绿化(2022年5月)

④浆砌石挡墙：位于山坡塔基产生较大边坡的坡面可采用浆砌石挡墙进行防护，估算修建浆砌石挡墙 220m 。措施实施时间 2020 年 11 月。

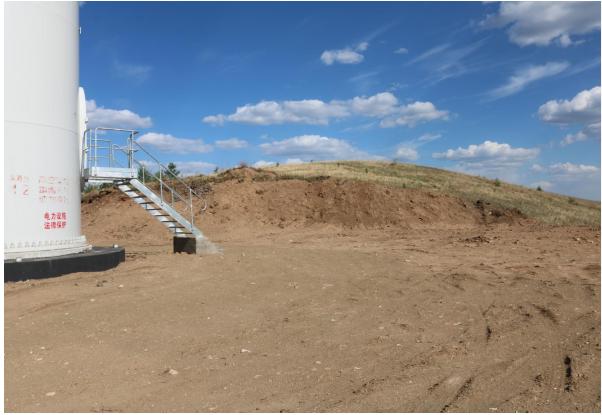
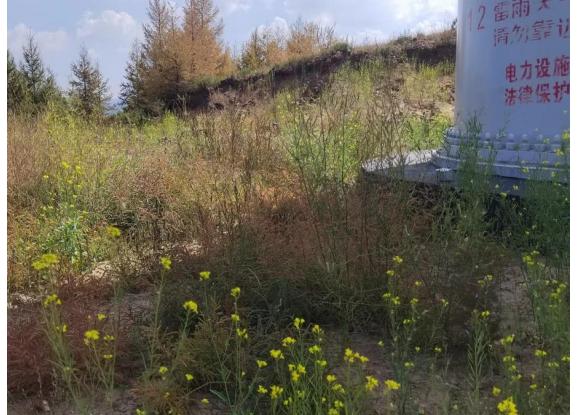
12#风机区完成表土回铺(2022年5月)	12#风机区完成绿化(2022年9月)

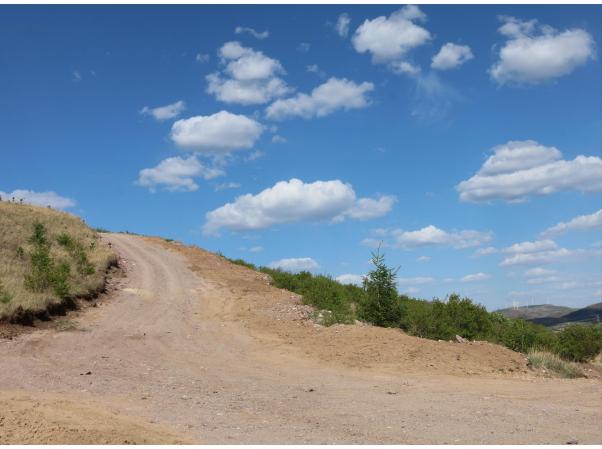
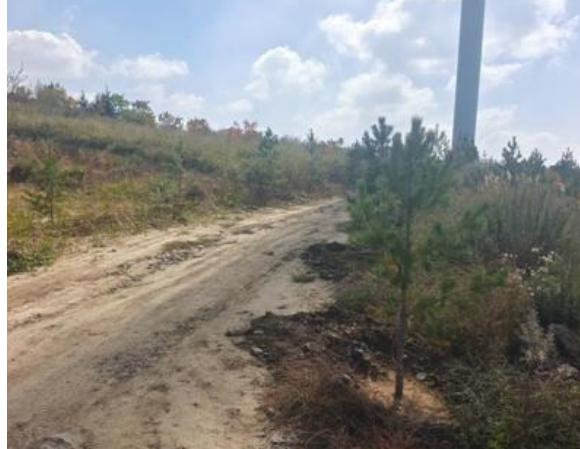
道路一侧完成表土回铺(2022年5月)	施工检修道路栽植乔木绿化(2022年9月)

②栽乔木：对道路一侧栽乔木，乔木选用樟子松，樟子松株行距 3m，种植面积 0.20hm^2 ，乔木数量 8467 株。措施实施时间 2022 年 5 月至 2022 年 7 月。

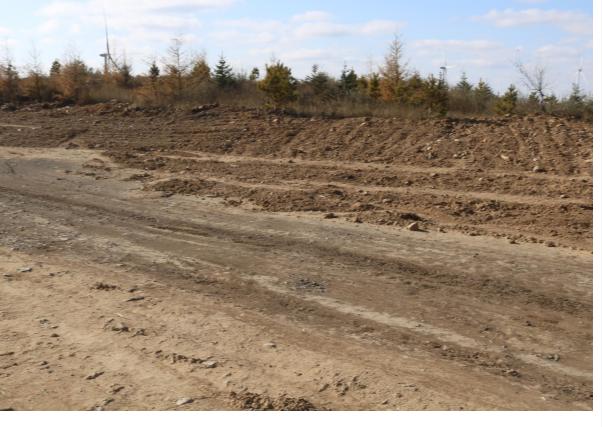
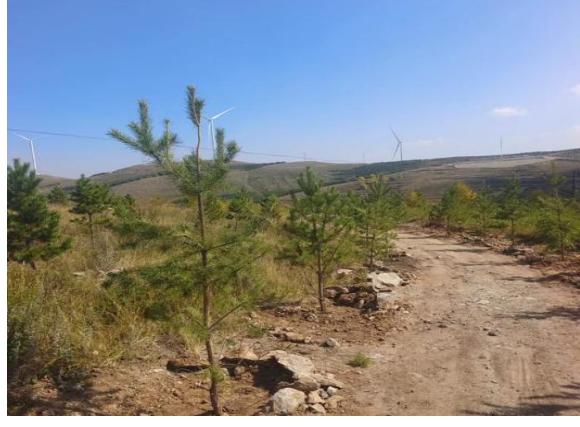
施工检修道路区土地整治(2022年5月)	施工检修道路栽植乔木绿化(2022年9月)

①全面整地：施工结束后，对道路两侧边坡进行平整、疏松、清除杂物等，为后续绿化做好准备，全面整地面积 0.20hm^2 。措施实施时间 2021 年 9 月至 2021 年 10 月。
