康保徐五林二期风电场项目位于河北省张家口市康保县境内，装机规模为48MW，包括安装12台4000kW风力发电机组，每台机组配一台箱式变压器。本工程建设内容包括风机区（包括风机及箱式变压器、临时吊装场地）、施工检修道路区、集电线路区三部分。康保徐五林二期风电场项目总投资为33716.29万元，其中土建投资4679.03万元。工程于2021年6月开工，2022年5月主体工程完工，2022年7月水土保持工程完工，由康保县聚合风力发电有限公司负责建设管理。

## 康保徐五林二期风电场项目水土保持监测特性表

# 1 建设项目及水土保持工作概况

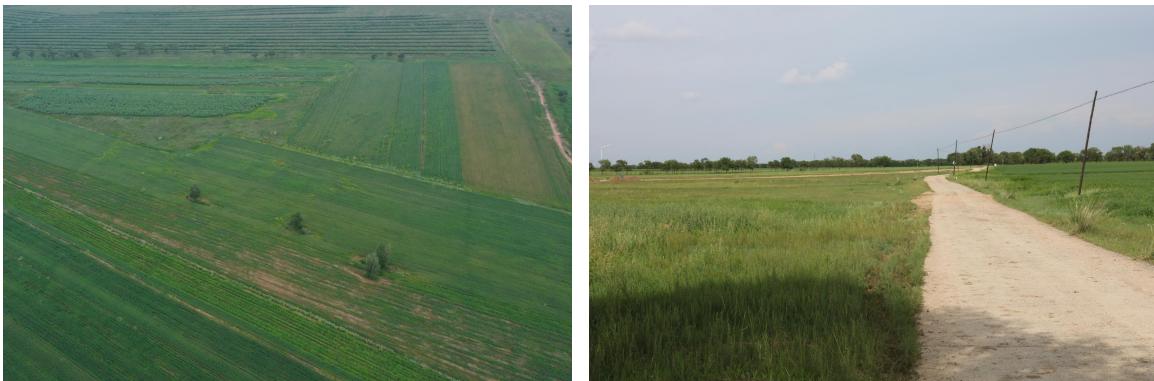
图 1-1 项目区地形地貌

项目区位于河北省张家口市康保县，康保县属冀西北坝上高原区，地势较高，海拔为 1318m ~ 1422m，地形起伏较大，但坡度较缓，一般为 15 ~ 25°。场地内有多条沟谷发育，沟谷方向主要为东北-西南方向，地貌单元主要为丘陵缓岗地区及谷间洼地组成。山脚多为农田，山腰以乔木和草甸为主，而山顶草甸较为稀疏，多粉土混少量碎石，西部山顶多基岩出露。地形地貌见图 1-1。

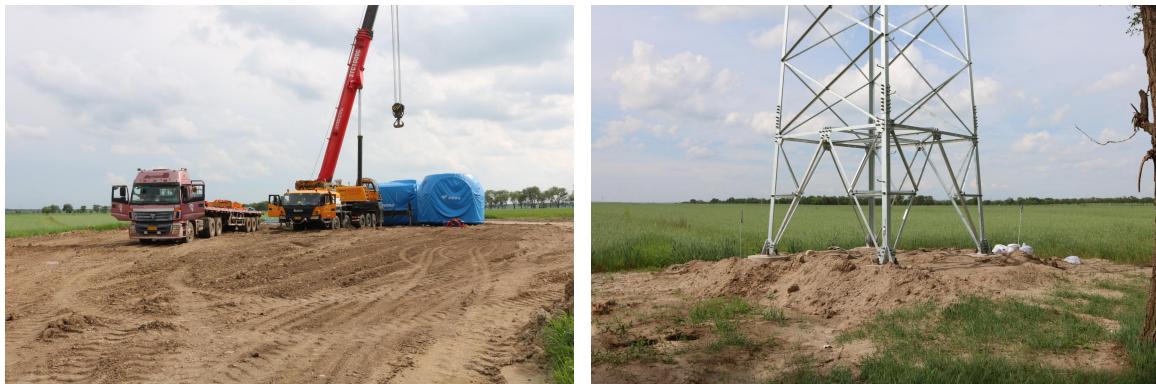
图 1-2 项目区土壤植被

项目区土壤类型主要为栗钙土，多分布在低丘和缓山地区，土层薄厚不一，土质为砂砾、砂壤质，保水保肥能力差，耕后易风蚀。还有草甸栗钙土、盐渍草甸栗钙土等，其中以草甸栗钙土较好，多分布于旱滩，质地为重壤，有机质含量 1~3%，表土为黄土状粉土，土层厚度一般 0.1-0.3m，其中耕土厚度为 0.3m 左右，可保水保肥能力较好。场址区植被群落以耐寒的旱生多年生草本植物为主，间有小灌木和人工林带。草本植物以针茅、披碱草、芨芨草、冷蒿群落为主，其它植有早熟禾、羊草、胡

枝子、小叶锦鸡儿、杨树、樟子松、期间混有狼毒。植被覆盖率达 30% 左右。主要农作物有小麦、莜麦、胡麻、马铃薯、豆类等。项目区植被见图 1-2。

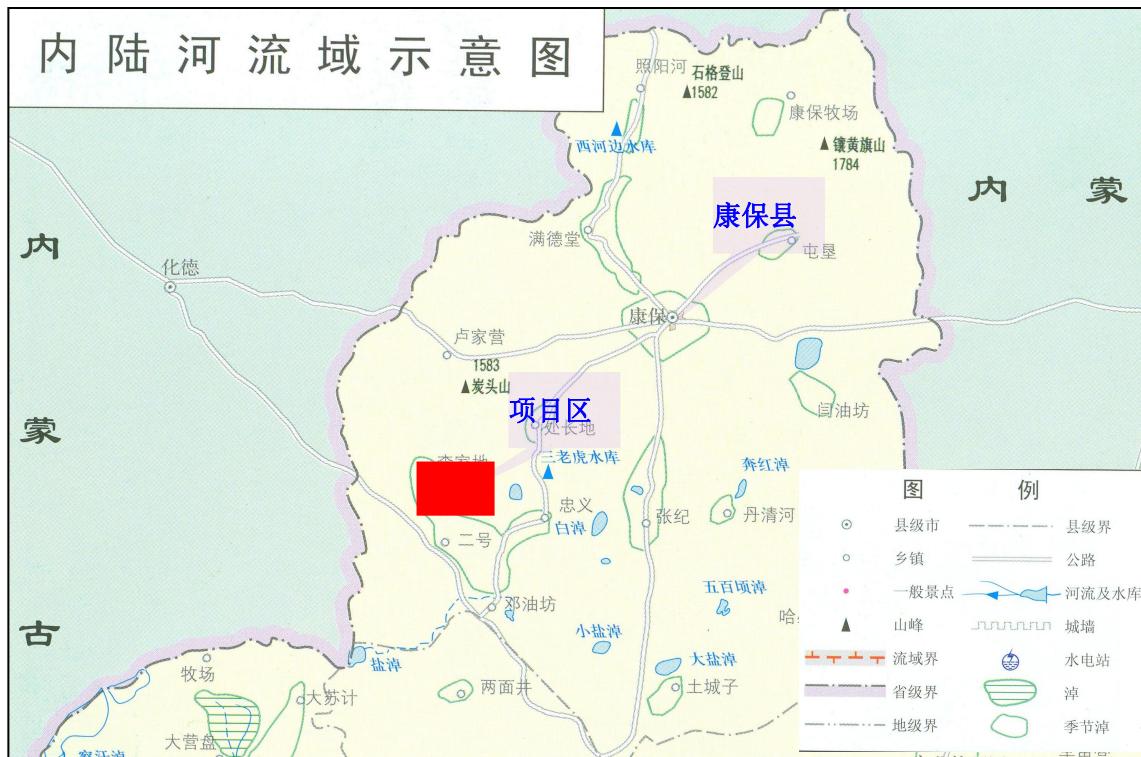
图 1-3 项目区河流水系图

康保县总体地势由东北向西南缓缓倾斜，虽高度差别较大，地貌类型齐全，但地貌单元排列井然有序。东从镶黄旗山起，西经庙湾子山、人头山，直至阿淖山一线，构成全境分水岭，向北向南逐渐形成低山丘陵和缓坡丘陵地形。丘陵地区无高山峻岭，山头秃圆，山坡平缓，山间广布谷地、盆地。南部广大地区为波状平原，地形开阔，地势平坦，岗梁、平滩和盆地相间分布，在低洼积水处形成星罗棋布的浅碟形内陆湖。

泊(水淖)。风电场场址区域内,地势东高南低,无明显河流,风机场地高程在1318m~1422m之间。项目区河流水系图见图1-3。

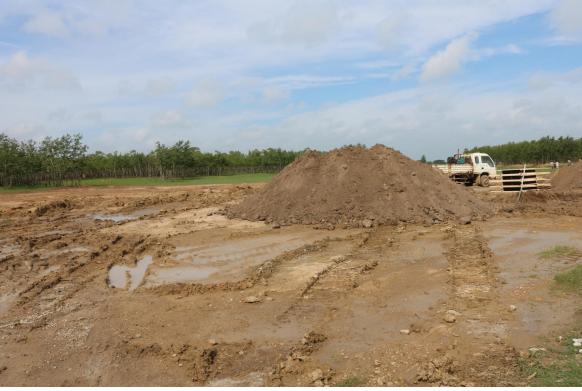
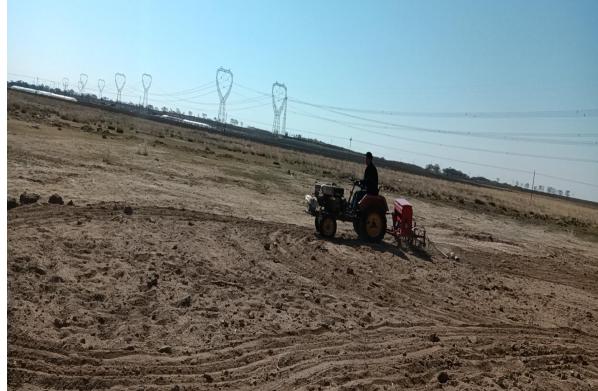
风机区表土剥离(2021年6月)	风机区全面整地(2022年4月)

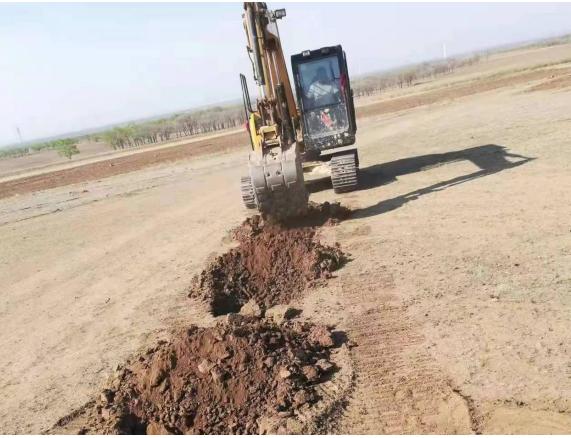
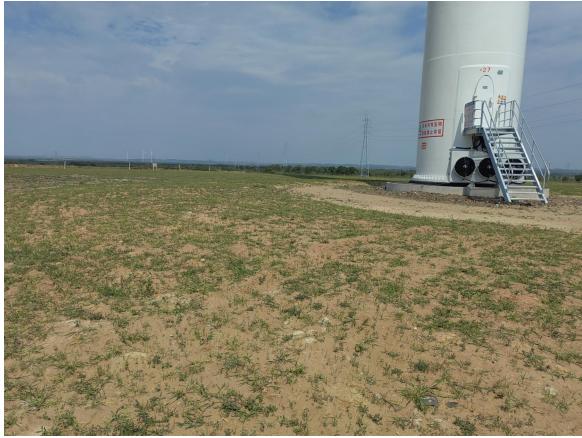
风机区栽乔木(2022年5月)	风机区绿化(2022年7月)

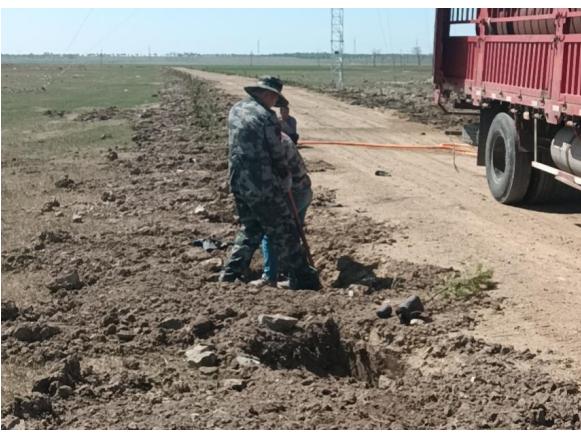
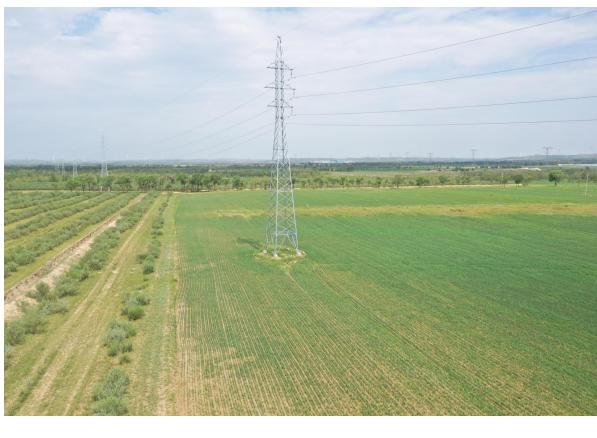
施工检修道路区栽乔木措施(2022年6月)	集电线路区种草绿化(2022年7月)
