申桥（大名北）220 千伏输变电工程

水土保持监测总结报告

建设单位：国网河北省电力有限公司邯郸供电分公司
编制单位：河北环京工程咨询有限公司
二〇一九年四月

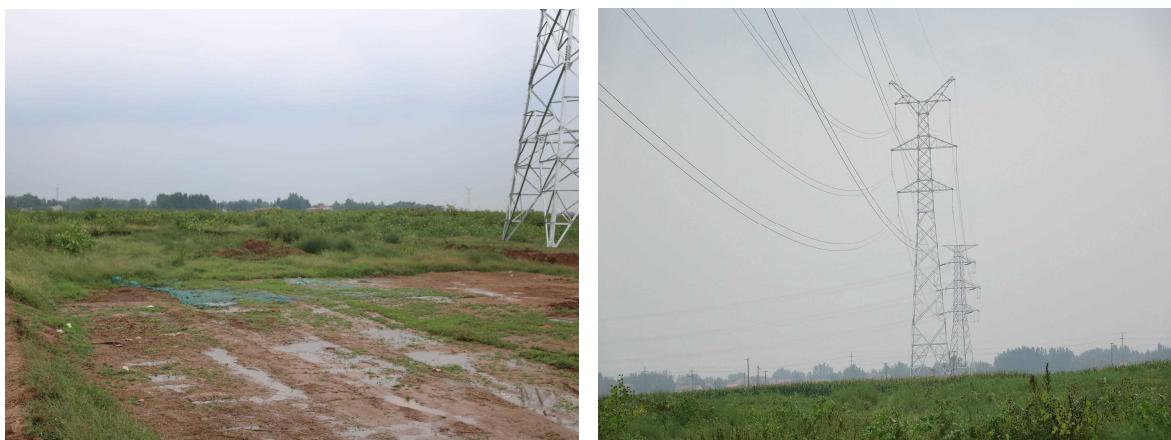
图 1-1 项目区地貌

项目区位于河北省邯郸市东部，属平原地貌，地势平坦开阔。本工程新建变电站位于大名北县西北，站址区域属平原区，地形较为平坦开阔，地坪标高在45m左右；线路路径在大名县和魏县境内，海拔在45-46m之间；项目区地形地貌见图1-1。

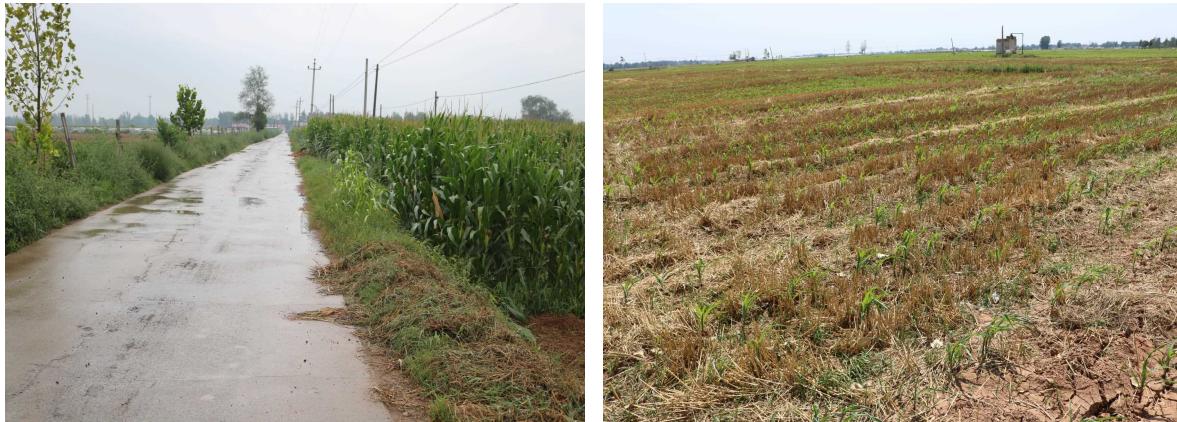
图 1-2 项目区植被

项目区土壤类型主要为潮土，土质以粉土、粉质黏土、黏土、细砂为主，土壤有机含量较高，现状植被以农作物及乔木林及经济林为主，主要农作物有小麦、玉米、谷子、高粱、棉花、花生、芝麻、大豆等。主要乔木林为杨树、槐树等，经济林有枣、梨、苹果、葡萄、桃、杏等，植被覆盖率20%。项目区植被见图1-2。

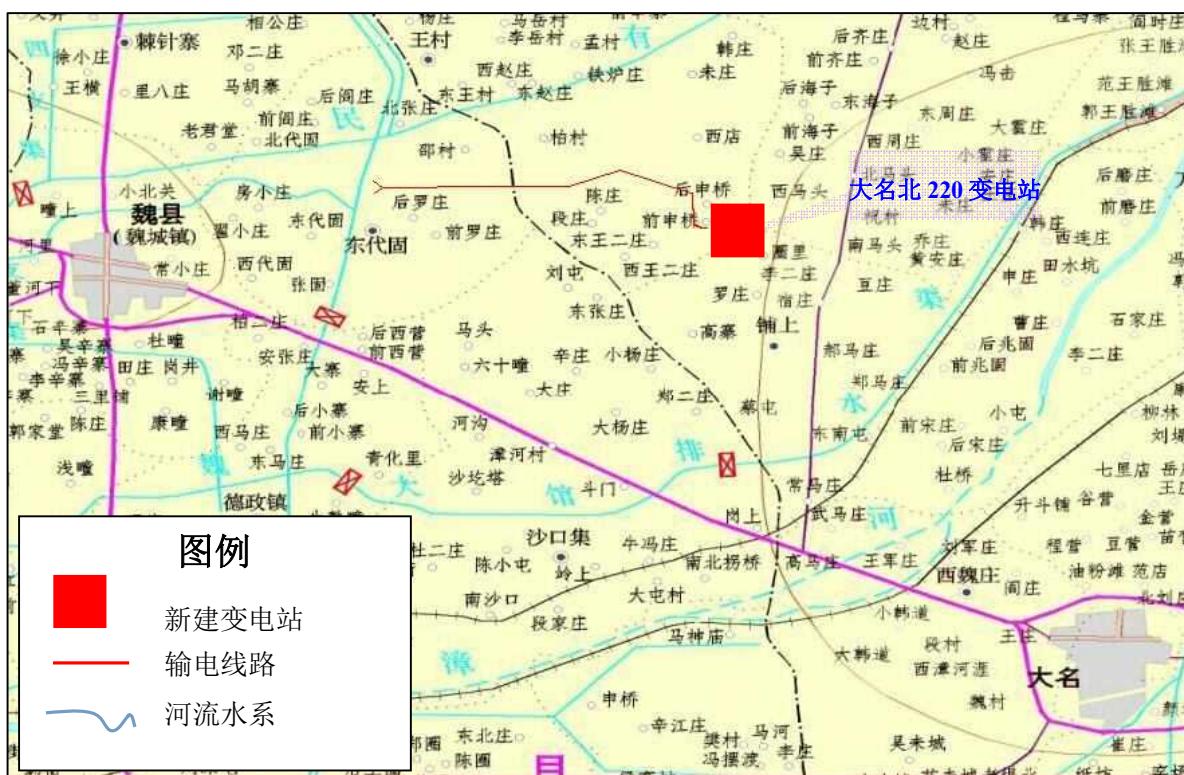
图 1-3 项目区河流水系图

宽 500 至 1300m，平时流量 5 至 $20\text{m}^3/\text{s}$ ，汛期最大流量 $9200\text{m}^3/\text{s}$ (1956 年 8 月 4 日测量)，是本市境内最大河流。1996 年 8 月 4 日，最大洪峰流量 $8250\text{m}^3/\text{s}$ 。该河为常年性河，结冰期 75 天左右(1 至 3 月中旬)。区域内建有岳城水库以及大小跃峰渠、民有渠、沿河小渠及扬水站等引漳河灌溉工程，设计灌溉面积 240 万亩，有效灌溉面积 156 万亩。项目区雨洪水经民有渠排入漳河。大名北变电站站址距各河流较远，站址 100 年一遇洪水不受漳河洪水影响，项目区河流水系图见图 1-3。

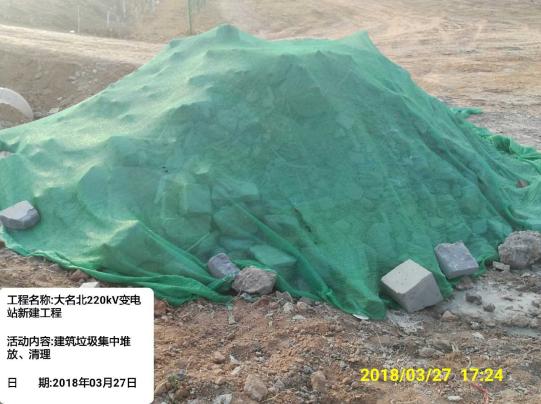
<p>工程名称:大名北220kV变电站新建工程 活动内容:建筑垃圾集中堆放、清理 日期:2018年03月27日 2018/03/27 17:24</p>

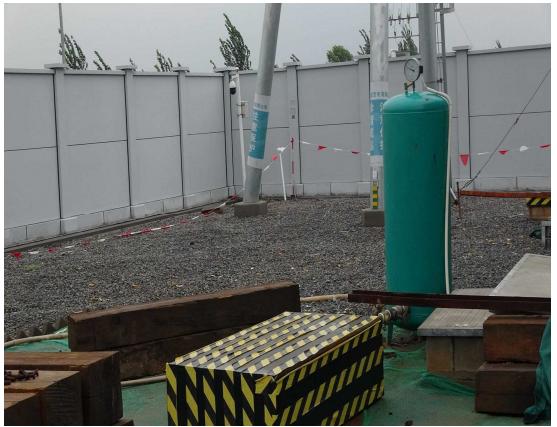
站内临时遮盖(2018年3月)	站内铺设碎石(2018年8月)

- ①混凝土挡土墙：实际建设当中变电站围墙外周边设混凝土挡土墙长 380m，混凝土 152m^3 。
- ②站内外排水：站内实际建设排水管线 550m。
- ③碎石压盖：站内配电装置区铺设石子进行压盖，铺设碎石面积 1800m^2 。
- ④铺设透水砖：站区内道路以外的空地铺设透水砖，面积 2600m^2 。
- ⑤表土清理：变电站可清理表土区进行表土清理，表土清理面积 1.00hm^2 。
- ⑥覆土平整：施工完毕后对变电站区围墙外保护区征地范围进行覆土平整，覆土平整面积 0.09hm^2 。

①临时遮盖：临时堆土裸露面用纱网遮盖，面积 3000m^2 。

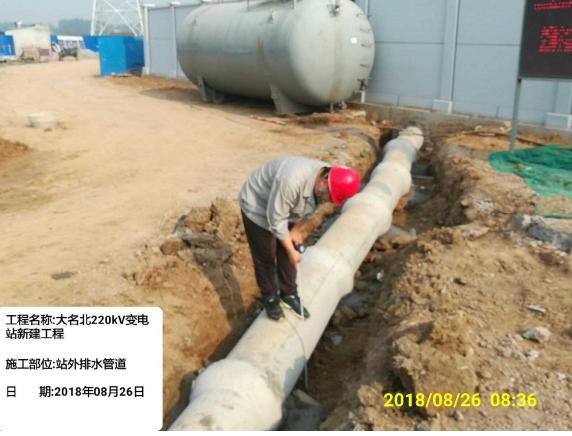
<p>工程名称:大名北220kV变电站新建工程 施工部位:站外排水管道 日期:2018年08月26日 2018/08/26 08:36</p>

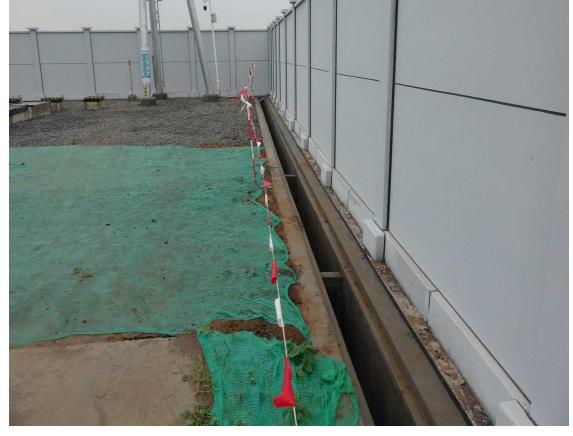
站内排水系统(2018年8月)	混凝土挡土墙(2018年8月)

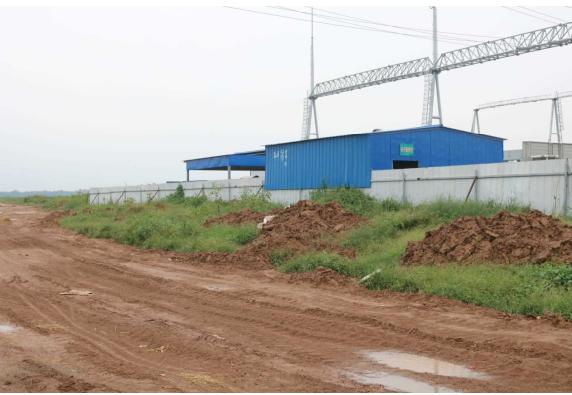
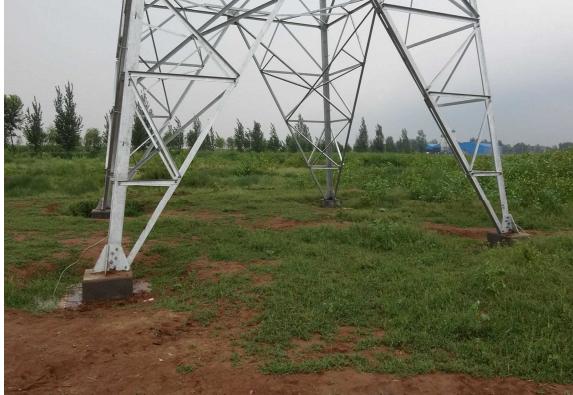
施工生产生活区临时拦挡措施(2018年8月)	塔基区场地平整(2018年8月)

②覆土平整：施工结束后对塔基区进行覆土平整，面积约 0.27hm^2 。

- ①临时排水：临时堆土周边及排水不畅地段挖土质排水沟，排水沟长度 80m，
- ②施工生活区四周设置彩钢板临时拦挡，彩钢板临时拦挡长 120m。
- ③施工生产生活区内空地采用纱网进行了遮盖，临时遮盖面积 240m²。

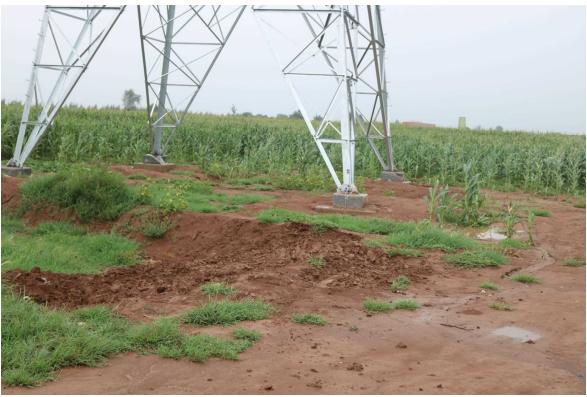
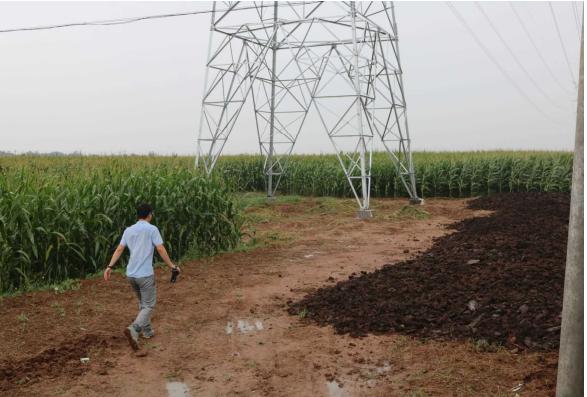
施工区覆土平整措施(2018年8月)	施工便道场地平整措施(2018年8月)

②覆土平整：施工结束后施工区占地范围内进行覆土平整，面积约 1.72hm^2 。

②覆土平整：施工结束后对施工便道进行覆土平整，面积约 0.30hm^2 。

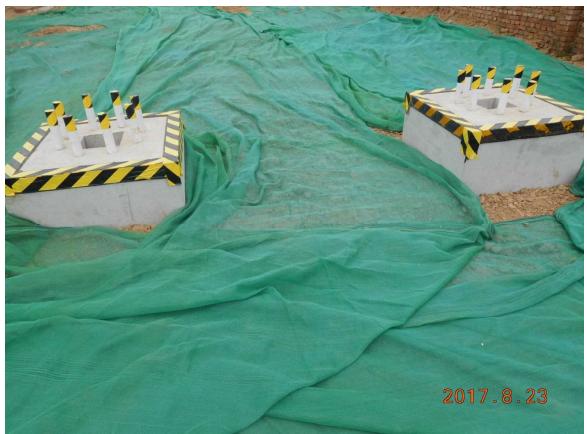
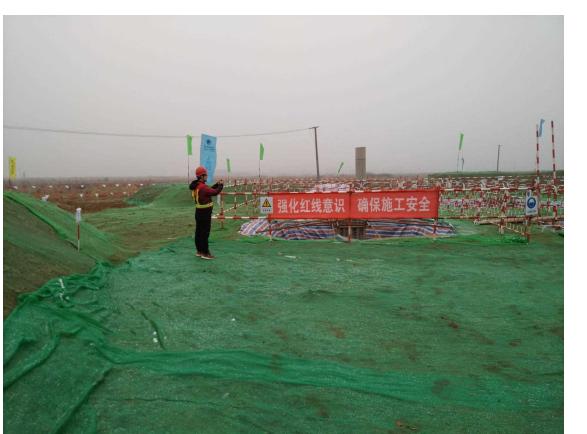
变电站临时遮盖措施(2017年8月)	塔基施工区遮盖措施(2017年12月)

- ①临时遮盖：开挖临时堆土裸露面纱网遮盖措施，面积 2000m²。

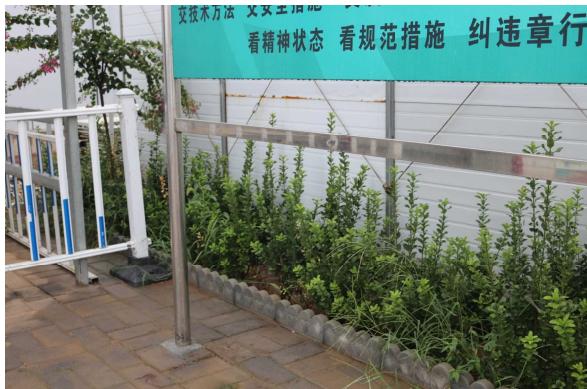
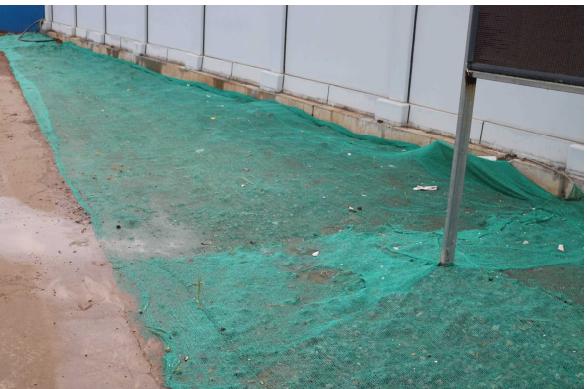
施工生产生活区临时绿化措施(2018年8月)	施工生产生活区纱网遮盖措施(2018年8月)

方案设计临时排水沟 400m, 沉砂池 2 个, 临时遮盖 340m², 未设计临时拦挡措施和临时绿化措施, 实际建设当中建设土质排水沟 80m, 土质排水沟比方案设计减少 320m, 临时遮盖措 240m², 临时遮盖面积较方案减少 100m², 新增临时拦挡措施和临时绿化措施, 新增临时彩钢板拦挡措施 120m, 新增临时绿化面积 100m²。

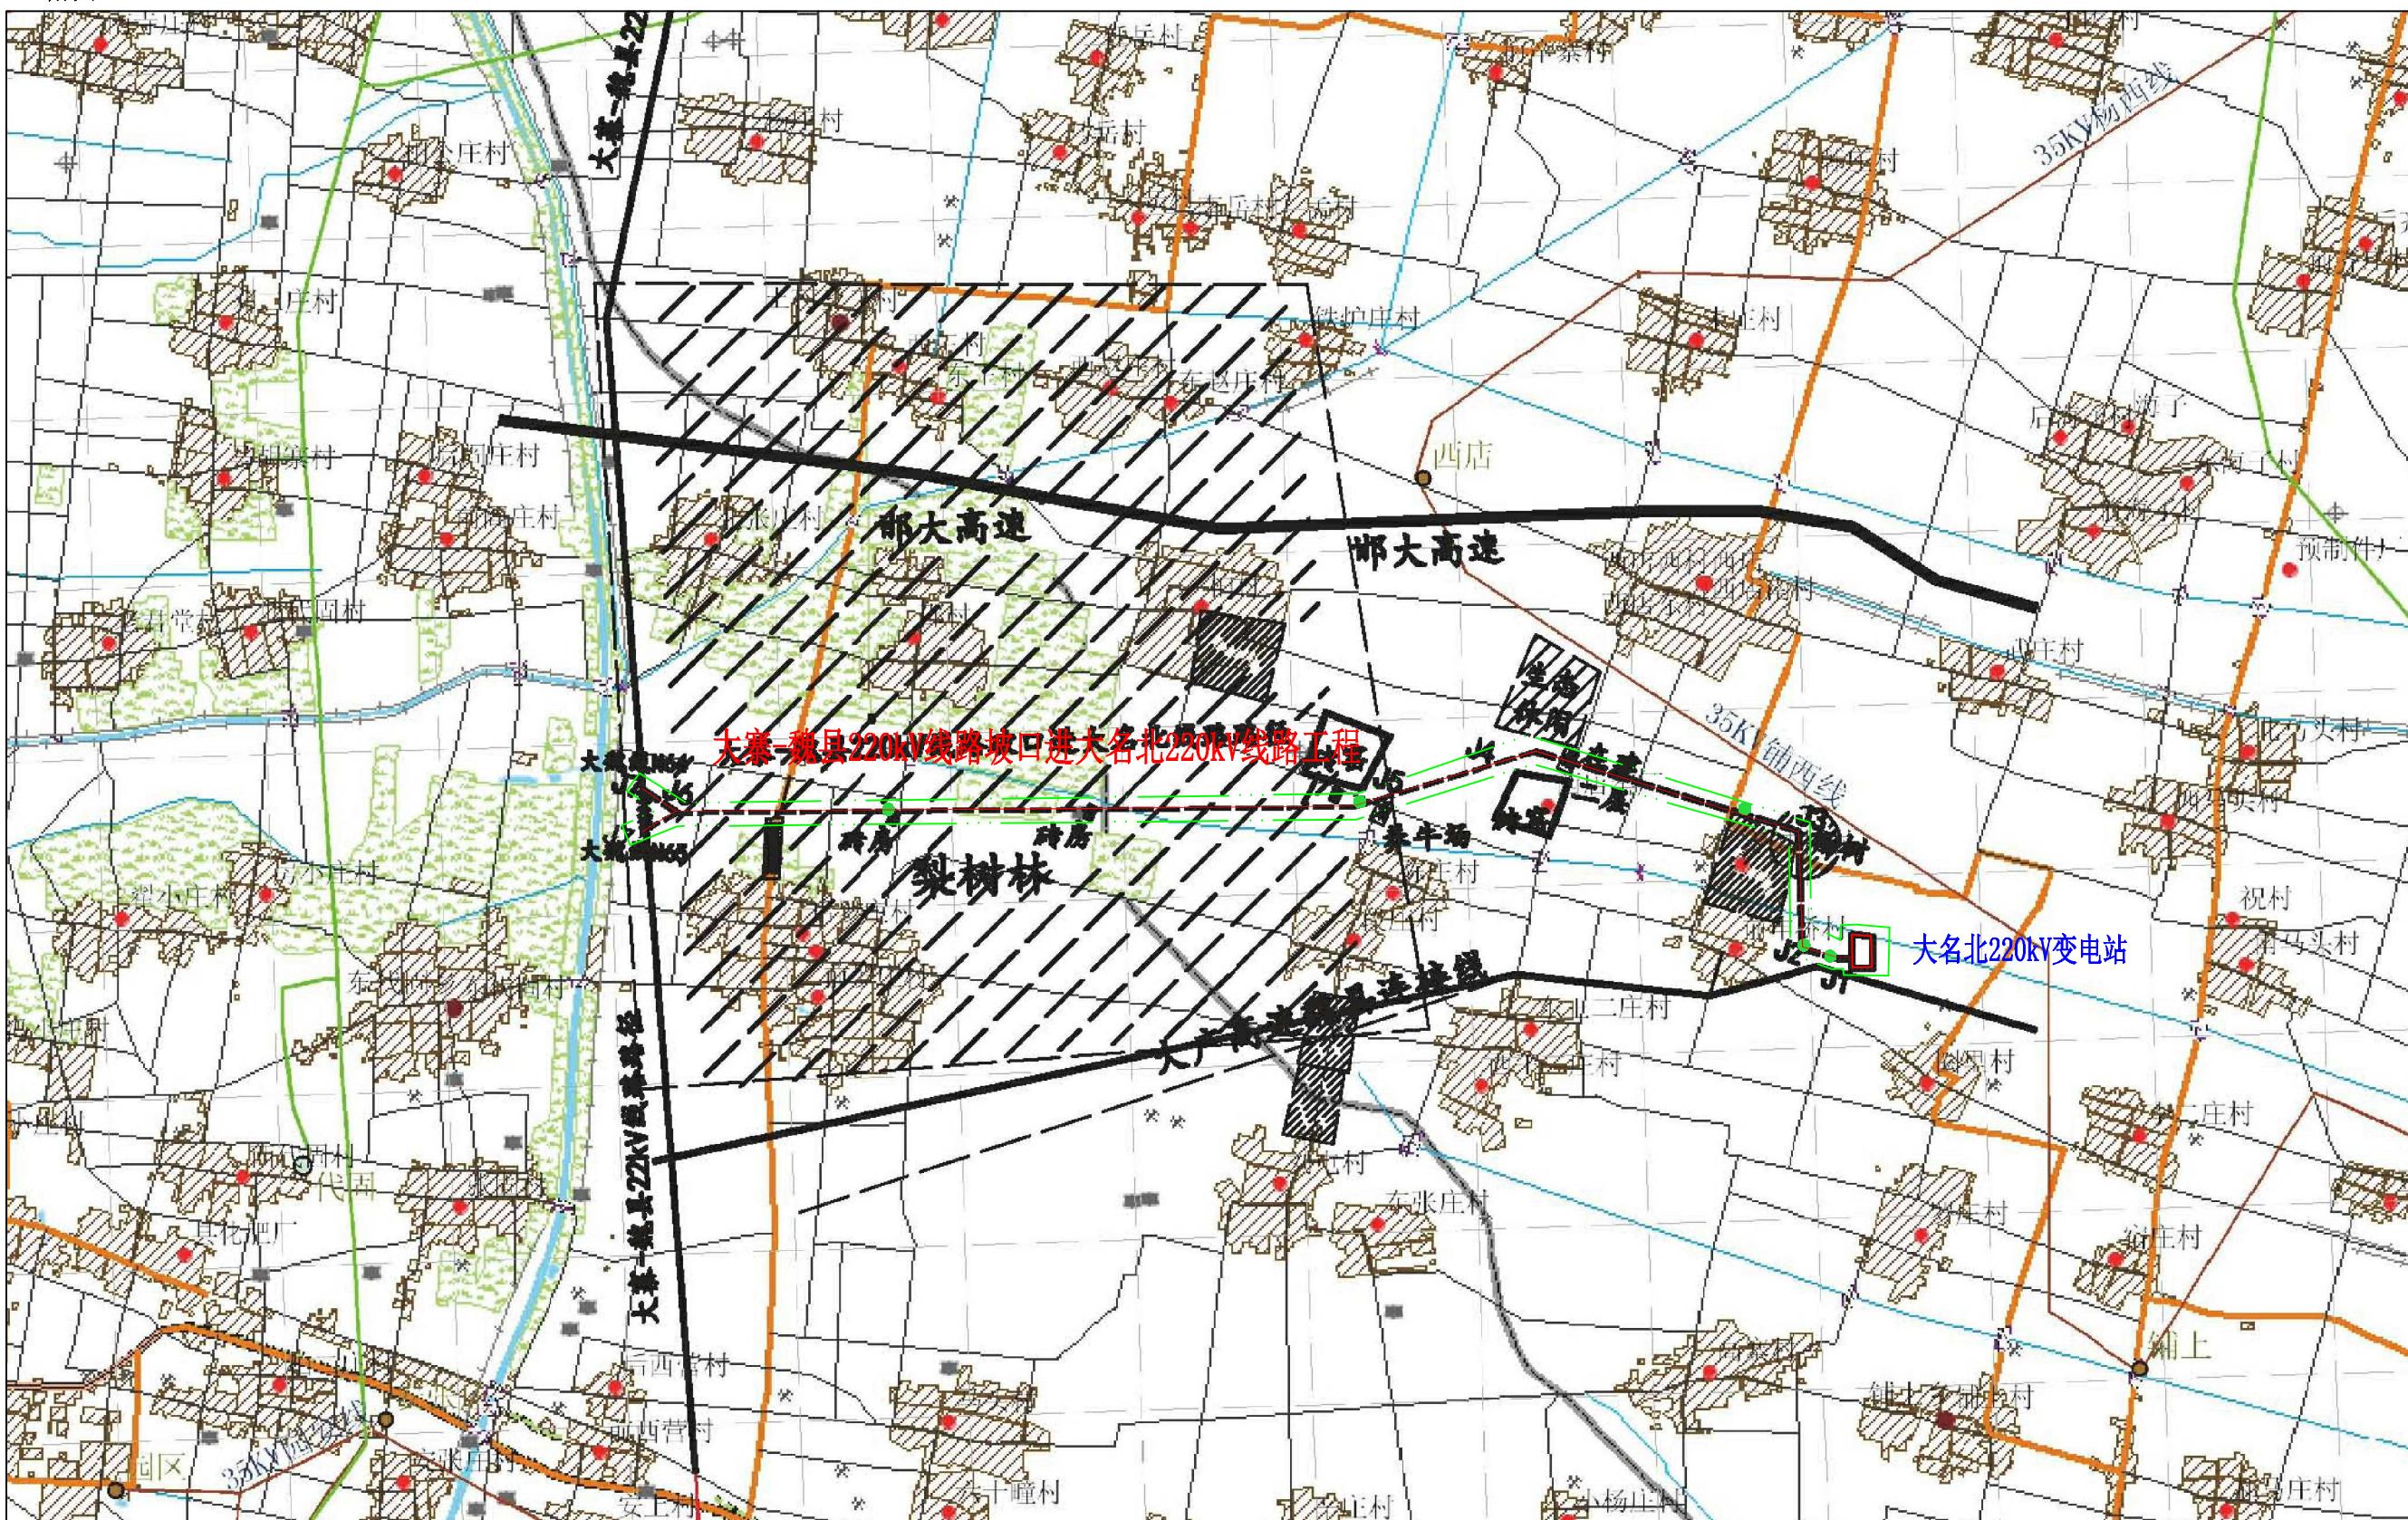
附图1

申桥（大名北）220千伏输变电工程防治责任范围及监测点位图

本项目各建设区域共布设各类监测点 14 处，其中变电站 5 处，输电线路区 9 处。现将本项目布置的 14 个水土保持监测点现场查勘情况进行展示。监测点位表见表 1-2。

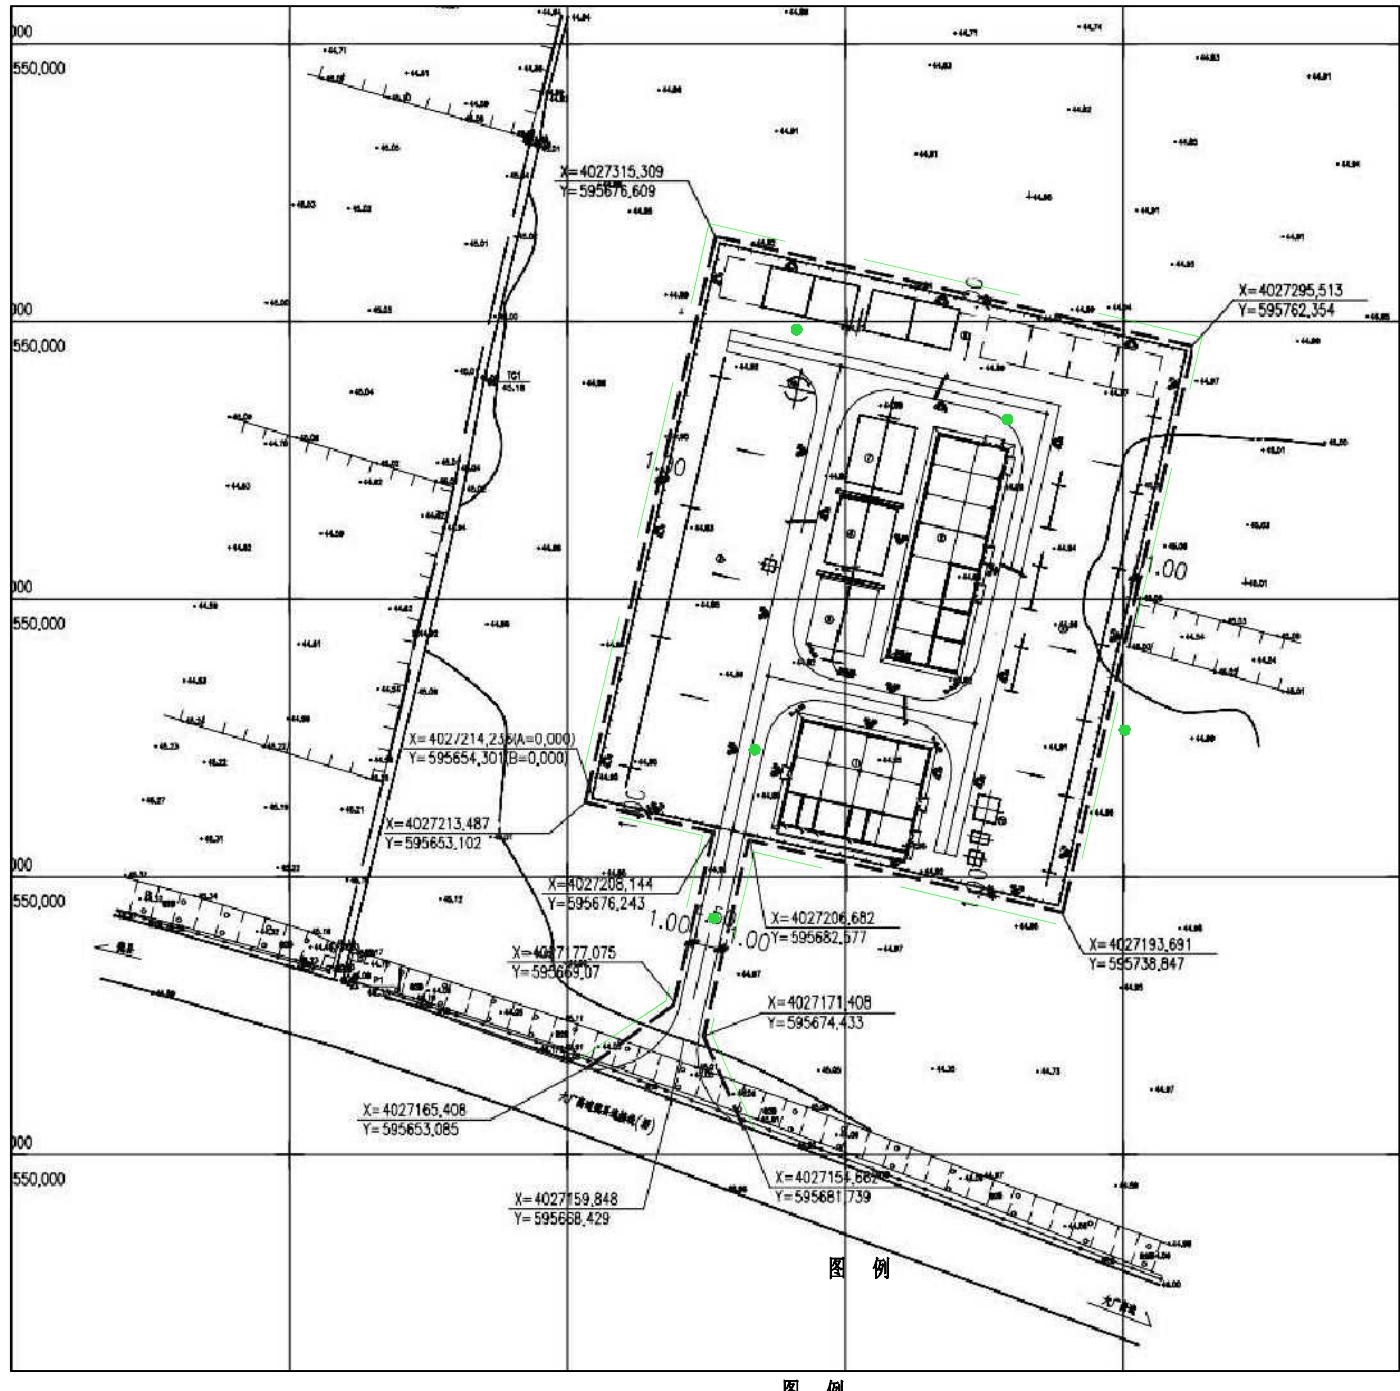
附图1

申桥（大名北）220千伏输变电工程防治责任范围及监测点位图
