邢台龙泉 220kV 输变电工程

水土保持监测总结报告

编制单位：河北环京工程咨询有限公司

二〇二〇年九月

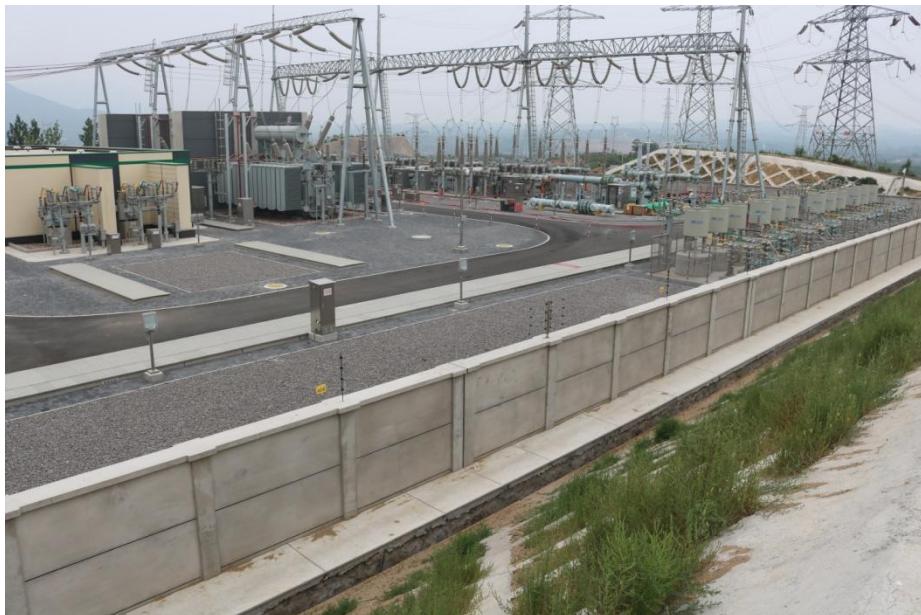
站内情况

站区平面布置：总平面布置结合站区的总体规划及工艺要求，在满足自然条件和工程特点的前提下，充分地考虑了安全、防火、卫生、运行检修、交通运输、环境保护等各方面的因素。根据系统规划出线方向及工艺专业的要求，并考虑到进站道路的布置等因素，进行总平面布置。

站内高中压配电装置对侧布置，220kV布置在站区西侧，向西出线；110kV配电装置布置在站区东侧，向东出线；主变压器、35kV配电室布置在220kV及110kV配电装置之间，室外电容器布置在站区北侧，构成了整个变电站的主体生产区。

本站为无人值守变电站，警卫室、休息室、二次设备室、工具间等联合布置于主控制室。主控制室布置于变电站的南侧，与进站大门相邻。整个变电站布置合理紧凑，节约占地。

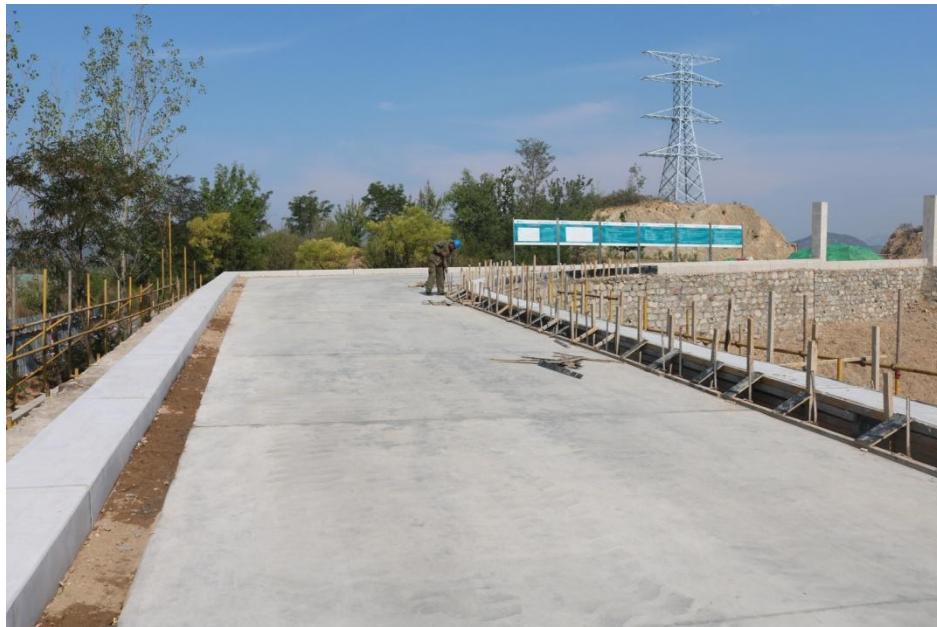
进站道路现状

进站道路：进站道路由站址东侧现有054乡道引接，进站道路长约114.5m，主变等大件运输方便。进站道路征地宽度为10.5m，路面宽度4.5m。

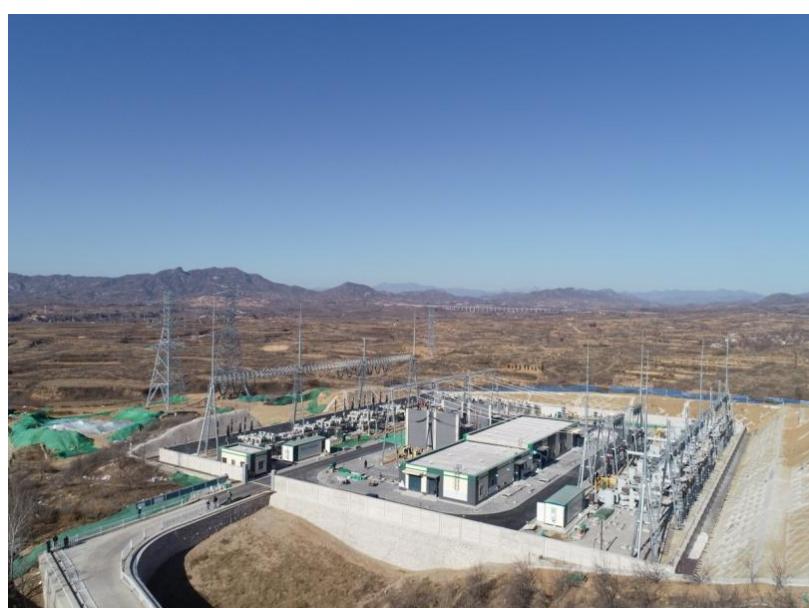
地形地貌

本工程全部位于河北省邢台市邢台县境内，位于太行山东麓，属于太行山山地丘陵地貌，地势起伏，顶部相对平缓，总体地势为西北高，东南低，站址地面标高在 294-310m 之间（1985 国家高程基准），线路沿线海拔 260-310m。

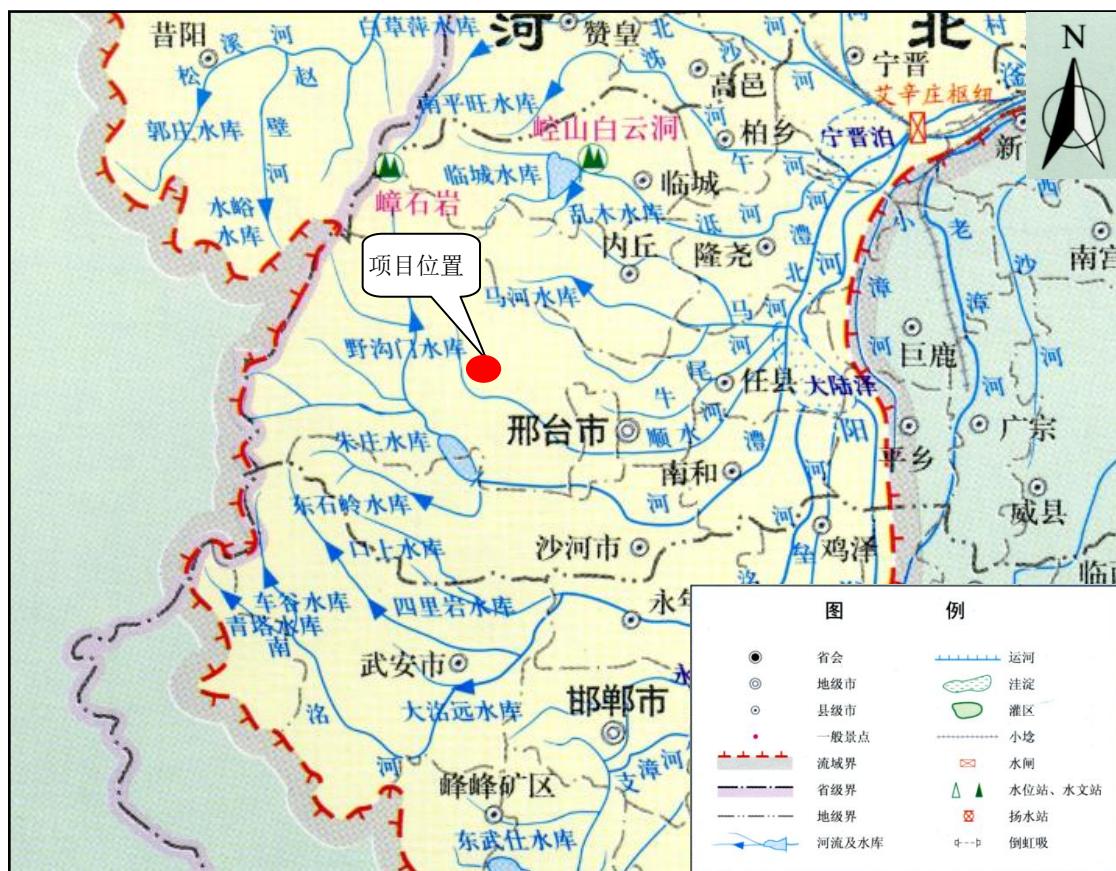
项目区河流水系图

项目区位于海河流域子牙河水系滏阳河水系，项目西南（西破口点西南约350m）侧有七里河。

七里河（在邢台县境内的邢威公路大贤桥以下称顺水河）发源于邢台县西侯峪一带山区，穿京广线、百泉泉区，邢威公路经南和县至任县环水村南老河头汇入南澧河，流域面积 593km^2 ，河道最大泄水能力 $250\text{m}^3/\text{s}$ 。河道标准10-20年一遇。

线路东破口（下游）以南约1km的七里河河道上建有东川口水库，东川口水库于1967年建成，控制流域面积为 84km^2 ，总库容920万 m^3 ，现有库容只能调节600万 m^3 ，为不完全年调节，水库设计标准100年一遇，校核标准500年一遇。

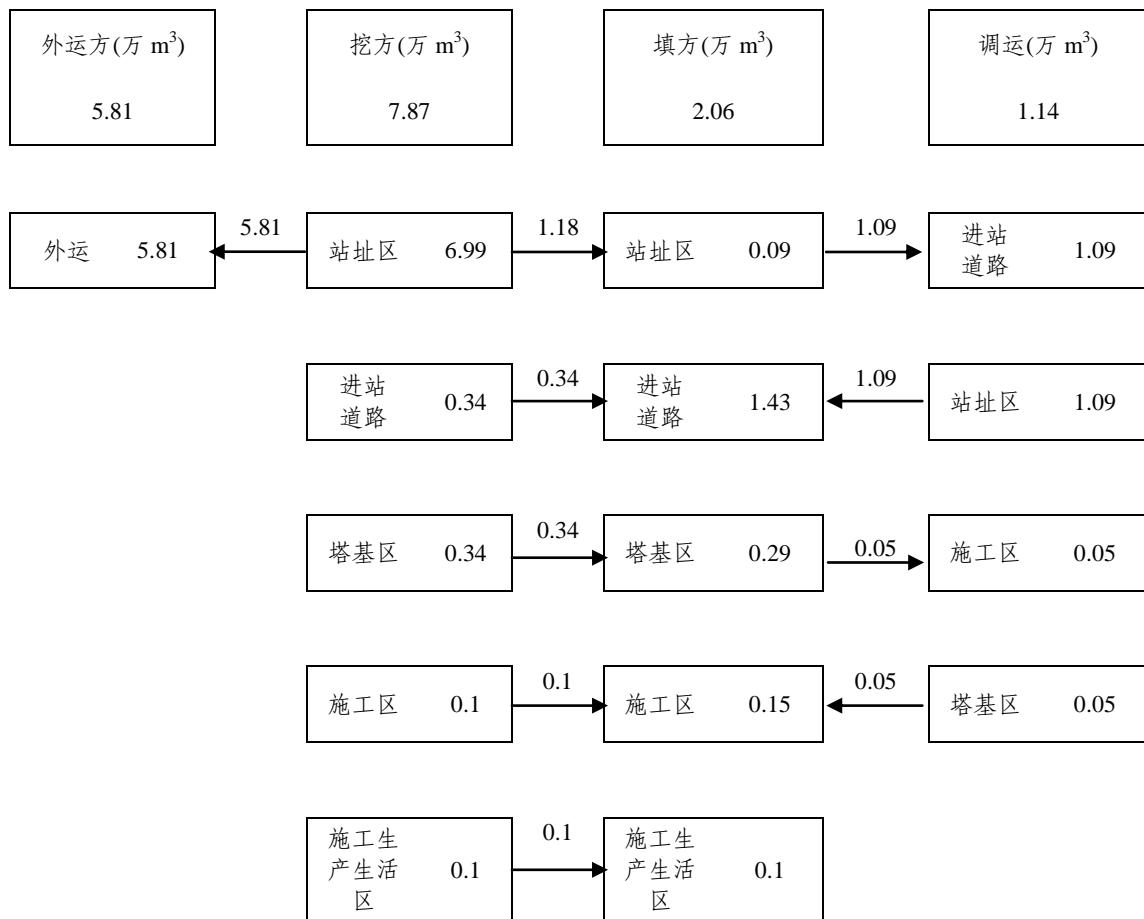
图 5-1 建设期土方流向图

本工程施工建设过程中共动用土方总量 9.93 万 m³，其中土方开挖 7.87 万 m³，土方回填 2.06 万 m³，场内调运 1.14 万 m³，外运 5.81 万 m³，外运方由土方运输单位负责。建设期土方流向图 5-1。

项 目	土石方 总量	开挖	回填	调入		调出	
				数量	来源	数量	去向
站址区	7.08	6.99	0.09			6.9	进站道路和外运方
进站道路	1.77	0.34	1.43	1.09	站址区		
施工生产生活区	0.2	0.1	0.1				
塔基区	0.63	0.34	0.29			0.05	施工区
线路施工区	0.25	0.1	0.15	0.05	塔基区		
合计	9.93	7.87	2.06	1.14		6.95
