国华沽源盘道沟风电场

# 水土保持设施验收报告

建设单位：国华（沽源）风电有限公司

2020 年 10 月

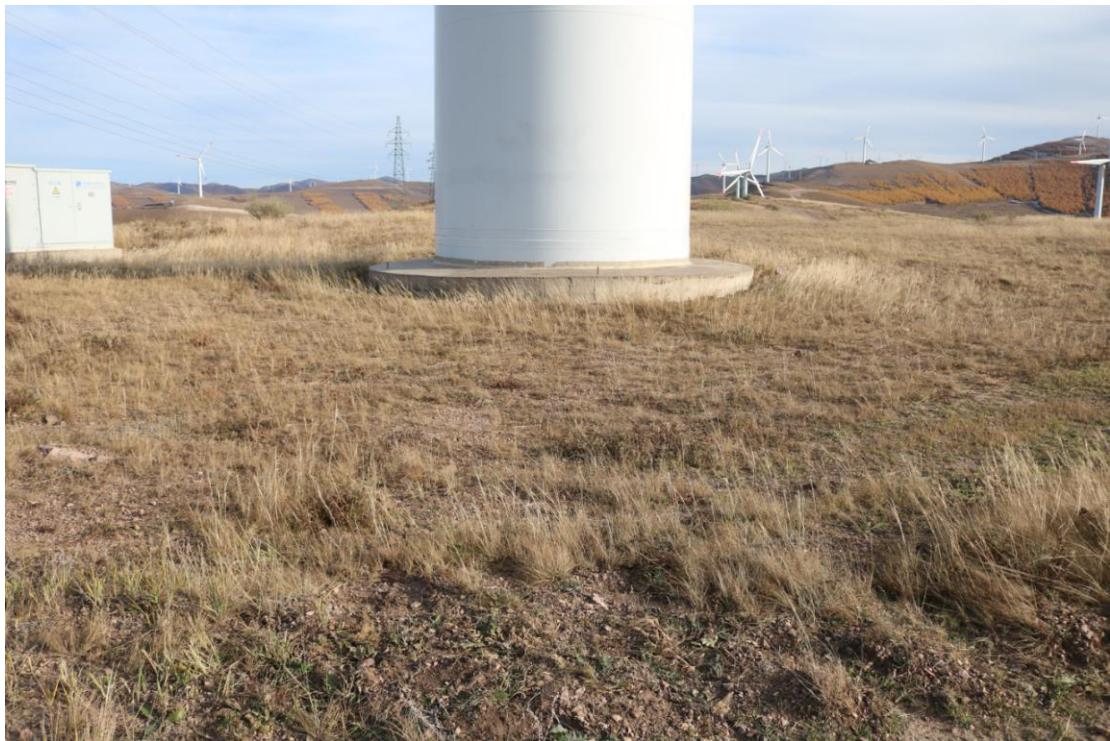
风机区情况

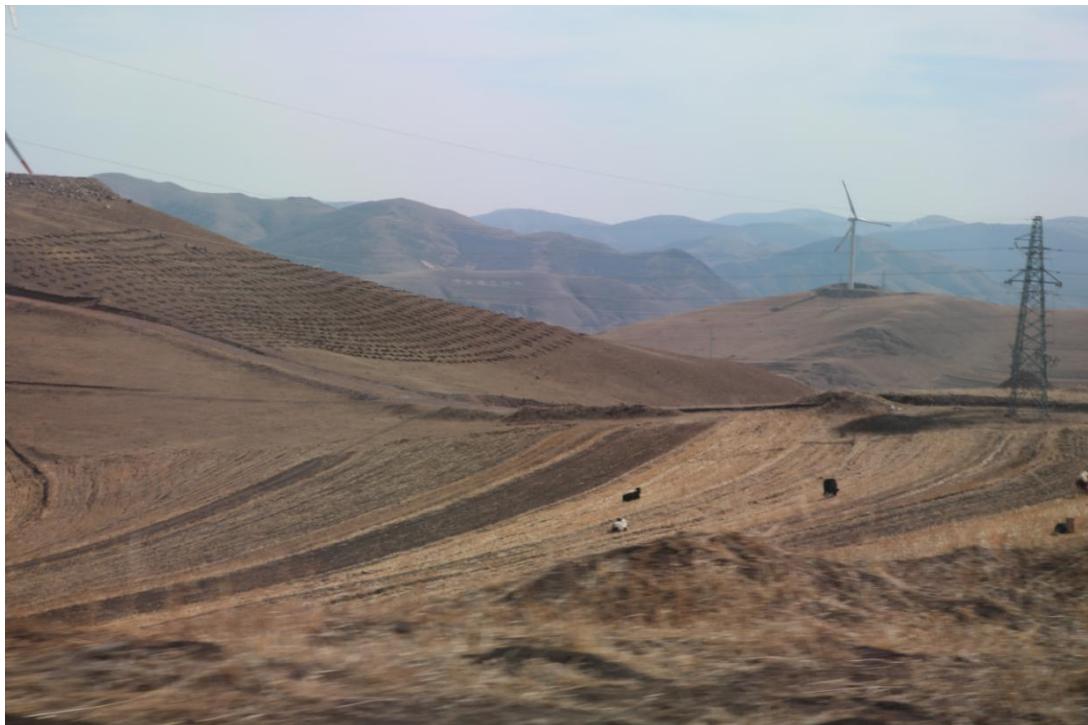
国华沽源盘道沟风电场项目工程位于沽源县丰源店乡盘道沟区域。风电场区域为坝上高原向坝下过渡地带，呈中低山地貌类型，场区海拔高度为1623m~2142m。

地形地貌现状

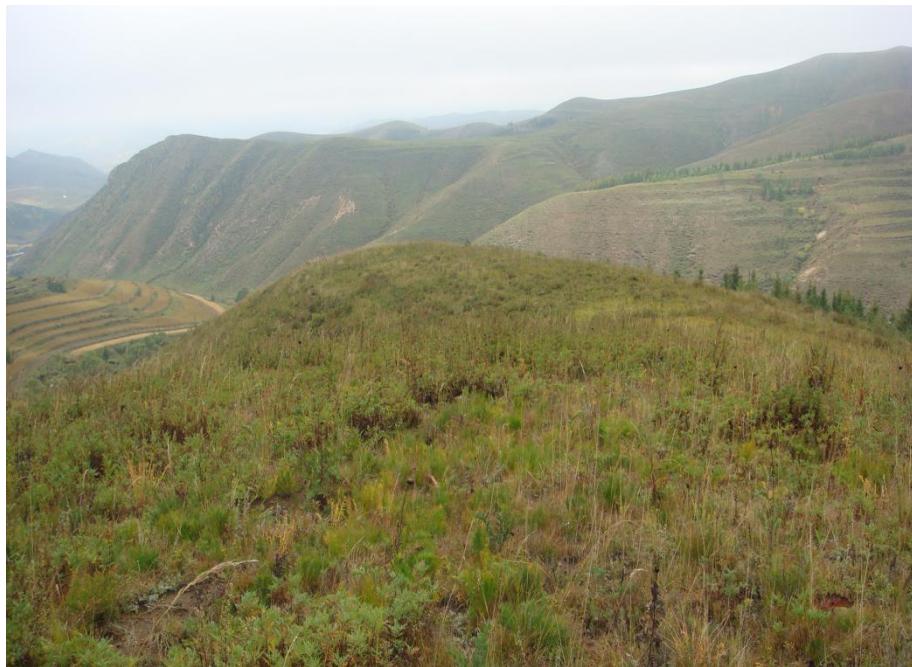
本工程区域内土壤多为栗钙土。山脊覆盖层较薄，土层厚度一般为0.4m左右；沟谷和坡地主要为第四系冲洪积地层，土层厚度随地形地貌不同而变化，一般在0.4~2.0m之间。

工程区属于欧亚大陆草原区系，地表植被以耐寒的旱生多年草本植物为主，区间分布有灌木和乔木，植被覆盖率在40%左右。植物品种主要有榆树、落叶松、杨树、油松、沙棘、柠条、豆豆草、披碱草、歪头菜、地榆、裂叶蒿等，苔藓植物等；主要农作物有莜麦、马铃薯、胡麻、豆类等。

项目区土壤植被
