中广核张北新胜风电场 5 万千瓦工程 水土保持监测总结报告

建设单位：中广核新能源发电张家口张北有限公司
编制单位：河北环京工程咨询有限公司
二〇二一年八月

中广核张北新胜风电场 5 万千瓦工程水土保持监测总结报告责任页

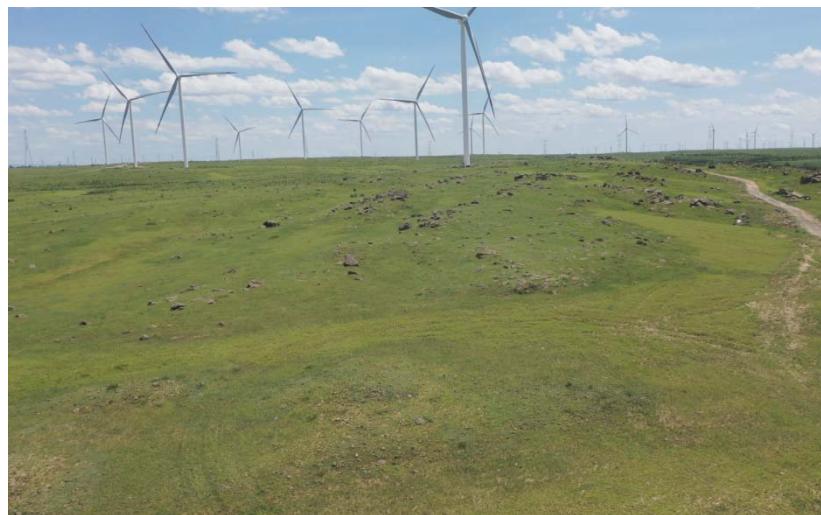
地形地貌

工程场地处于坝上高原区，地貌类型为高原平地，地势较高，南高北低，海拔高度在1450.0~1520.0m之间，植被稀疏，基岩覆盖层较厚。

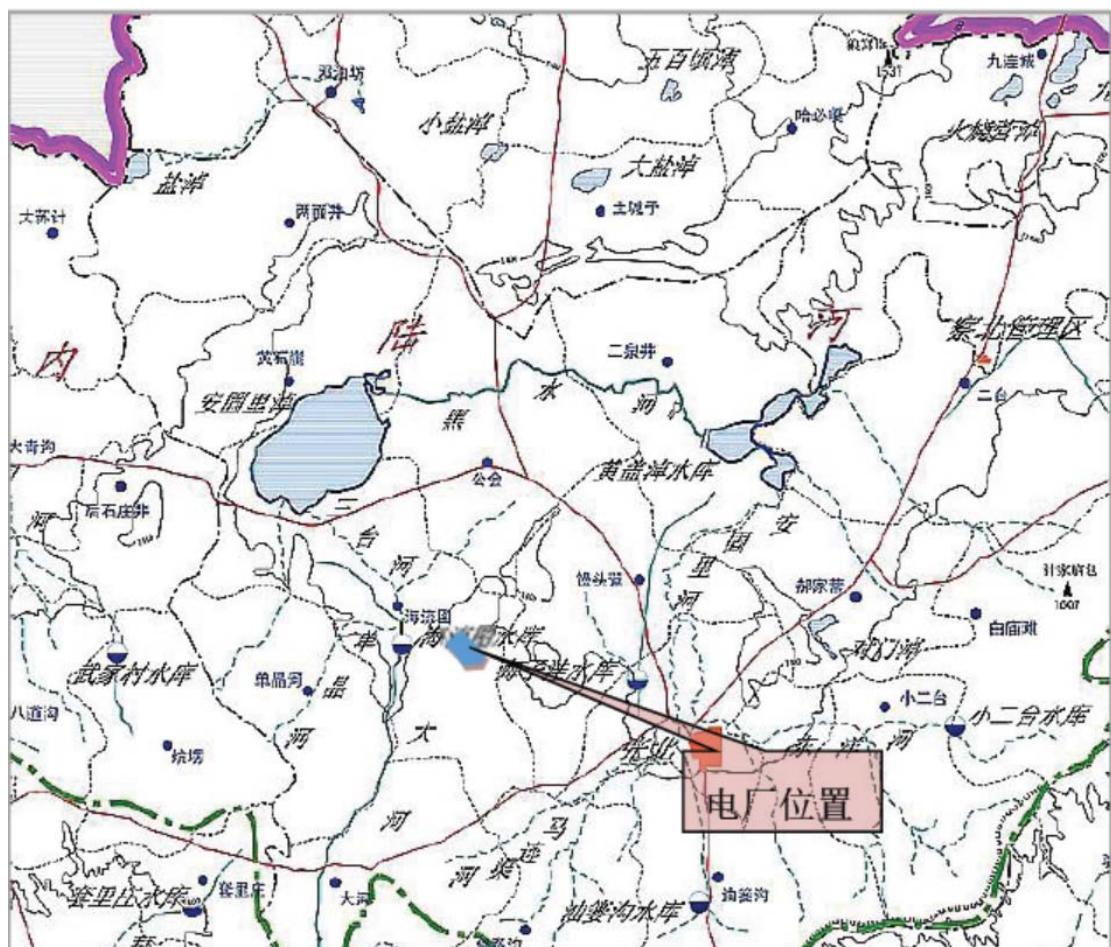
项目区河流水系图

张北县属于内陆河水系，有河流25条，总长793公里，占地面积24400多亩，流域面积3825.98平方公里，较大河流有13条，分别是十大股河、三台河、黑水河、安固里河、东洋河、对口淖河、哈拉乌素河、乌兰一支更河、北壕堑河、大囫囵河、马囫囵河、灯笼素河、王牛滩河。除盈长河外，均属内陆河流域。

项目区属于内陆河水系，其间淖泊、滩地和岗梁交错分布，分布着许多湖泊洼地，雨季积水，旱季大多干枯，河流多呈南东—北西向流入这些湖淖洼地，多呈单枝状或疏枝状展布，河道沟谷较平直，源近途短，雨季水位猛涨，旱季几乎全部断流。。主体设计钻探未发现地下水，根据走访调查，该场地地下水位埋深大于10m。局部地段存在基岩裂隙水，水量小，受场址内构造和岩层的走向等因素影响，分布不规律。
