邢台龙泉 220kV 输变电工程

水土保持设施验收报告

建设单位：国网河北省电力有限公司邢台供电公司

编制单位：河北环京工程咨询有限公司

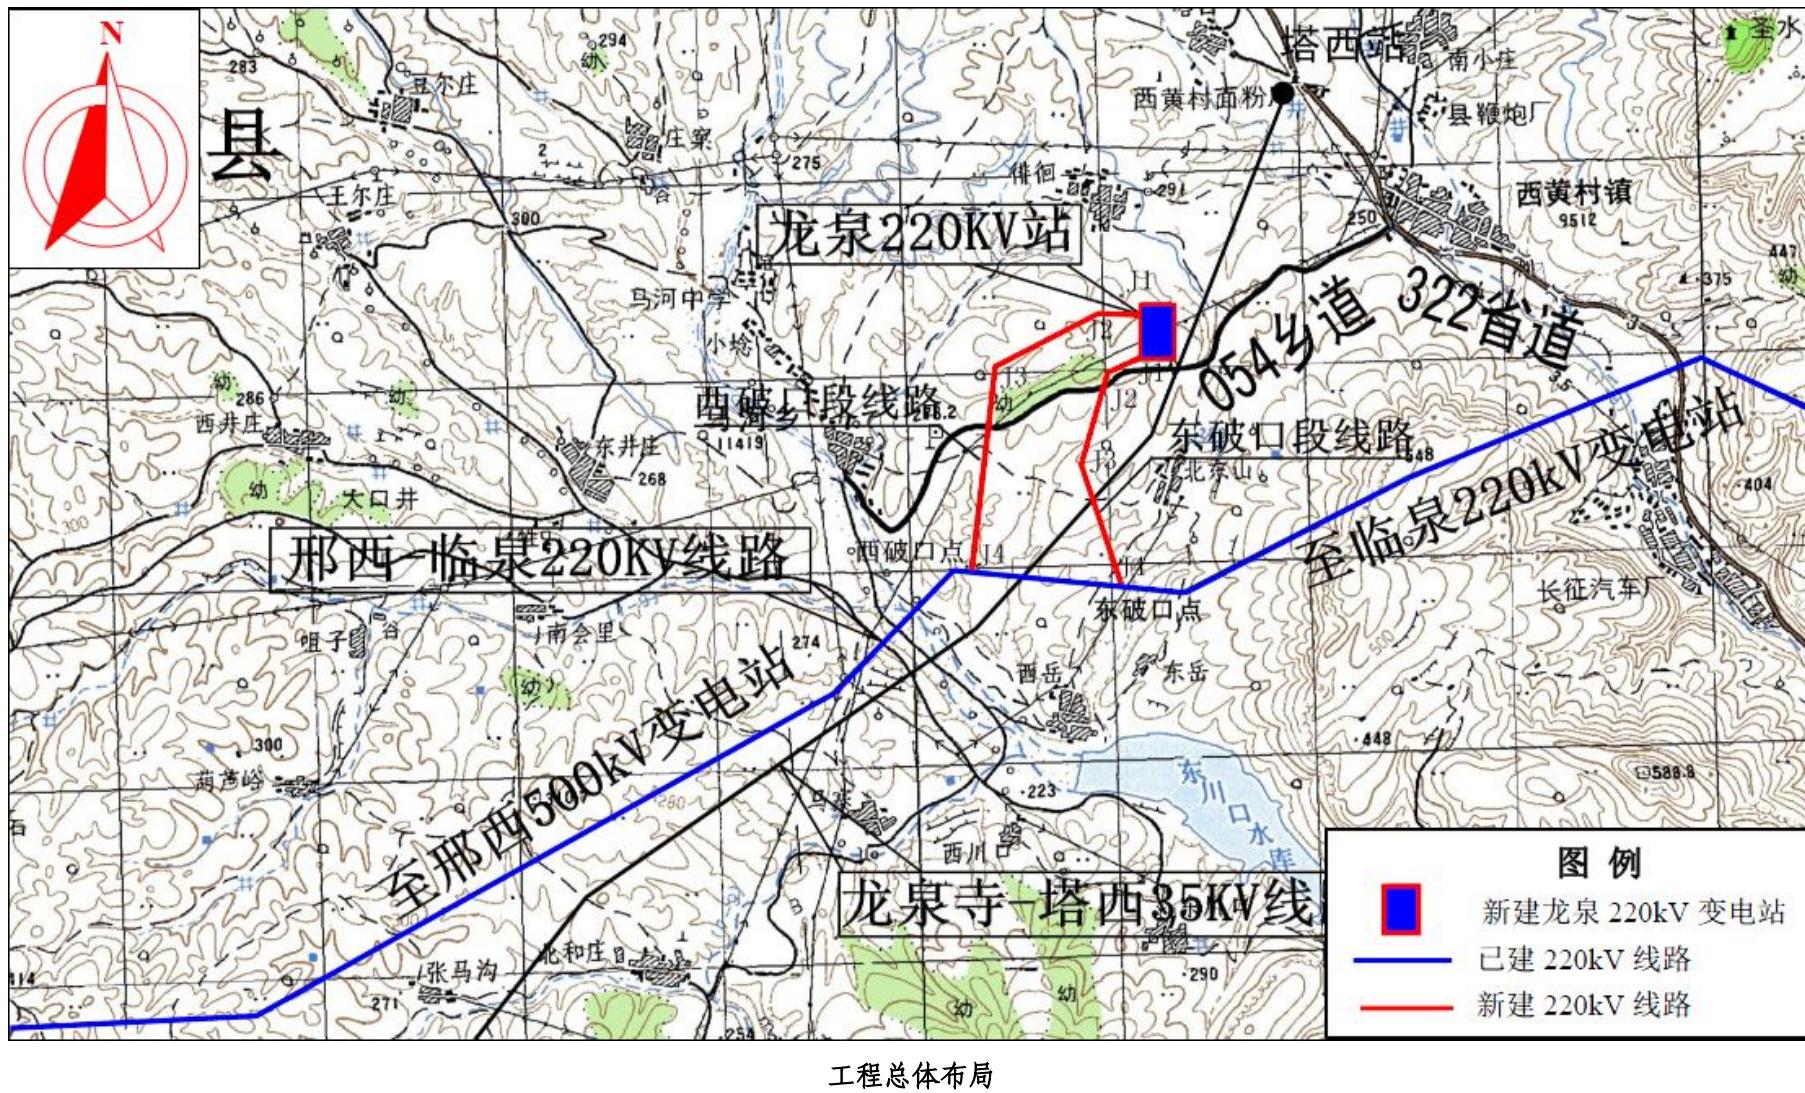
工程总体布局

项目主要建设内容为龙泉220kV变电站工程、邢西-临泉π入龙泉变电站220kV线路工程。

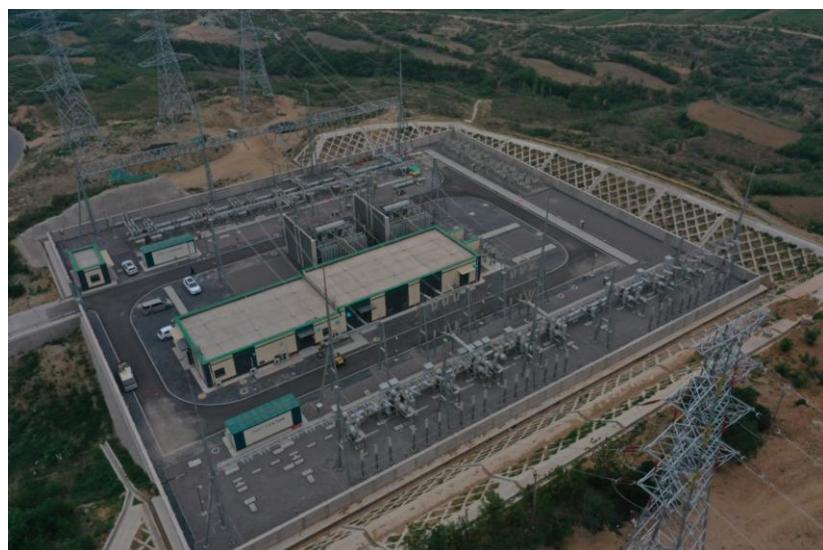
站址情况

站址防洪、竖向设计：站址区域为山岗坡地，地面标高为294-310m（1985国家高程基准），站址处地势较高，排水通畅，附近无较大河流，站址不受100年一遇洪水及内涝影响，30~50年河岸变迁对站址没有影响。

变电站采用平坡式竖向布置，场地设计排水坡度为0.5%。为满足站内建(构)筑物基础、地下管线、沟道施工，最大限度减少土石方工程量，站内最低(围墙出水口)设计标高均确定为296.40m；站址与相邻054乡道高差为6~13m，为满足大件设备运输车辆的爬坡要求，进站道路设计坡度为6%。

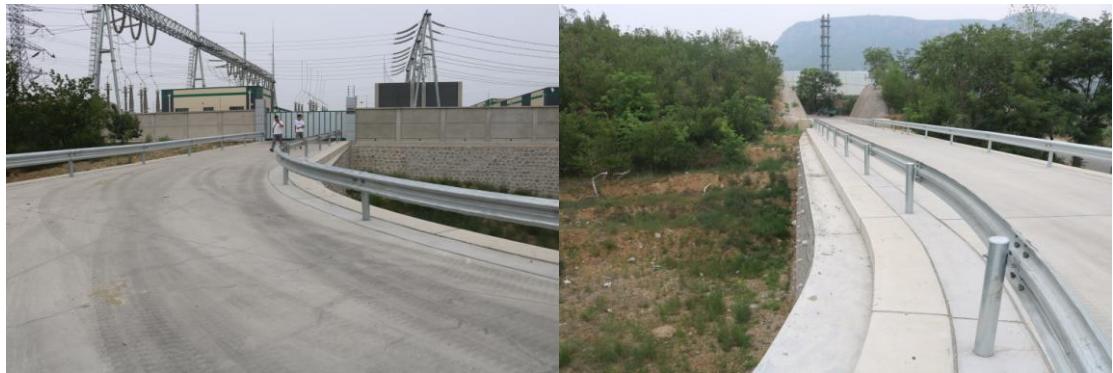
进站道路现状

进站道路：进站道路由站址东侧现有054乡道引接，进站道路长约114.5m，主变等大件运输方便。进站道路征地宽度为10.5m，路面宽度4.5m。

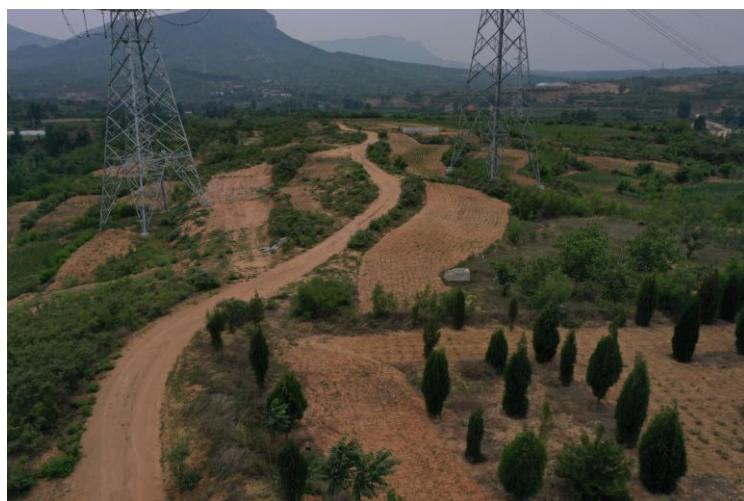
地形地貌现状

本工程全部位于河北省邢台市邢台县境内, 位于太行山东麓, 属于太行山山地丘陵地貌, 地势起伏, 顶部相对平缓, 总体地势为西北高, 东南低, 站址地面标高在 294-310m 之间(1985 国家高程基准), 线路沿线海拔 260-310m。

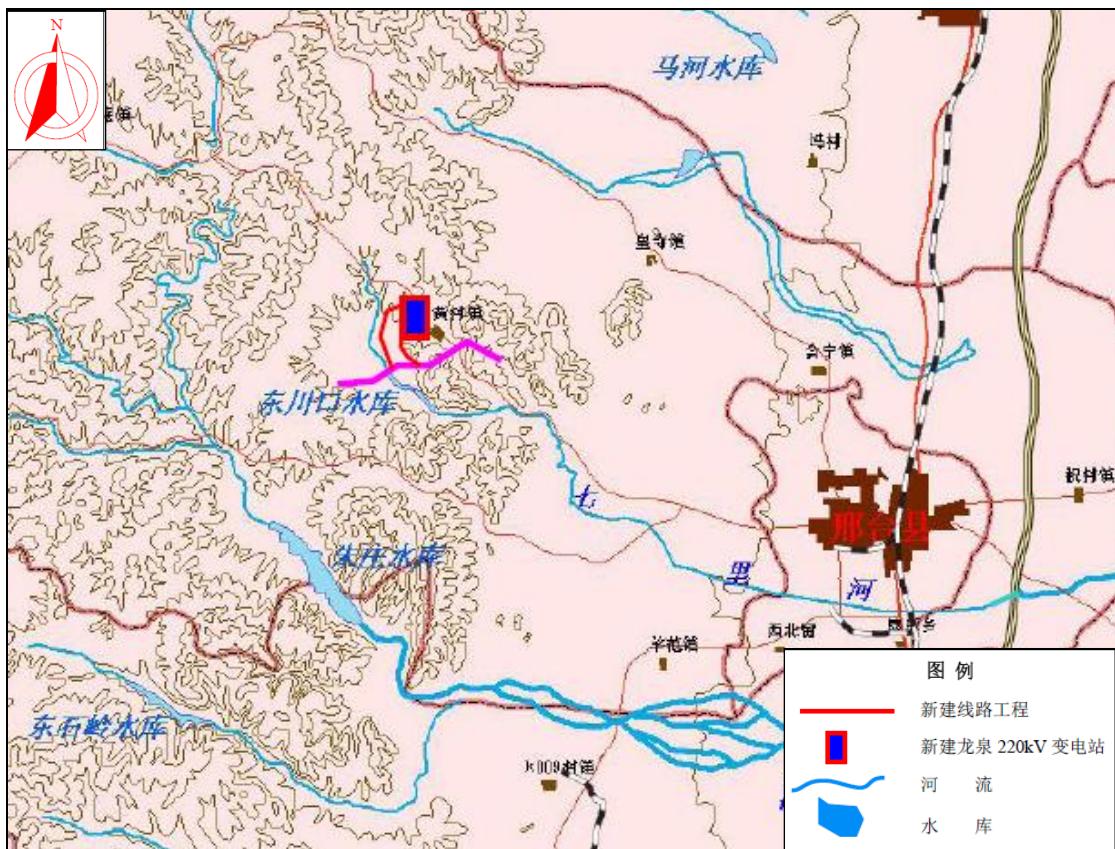
项目区水系图

项目区位于海河流域子牙河水系滏阳河水系, 项目西南(西破口点西南约350m)侧有七里河。

七里河(在邢台县境内的邢威公路大贤桥以下称顺水河)发源于邢台县西侯峪一带山区, 穿京广线、百泉泉区, 邢威公路经南和县至任县环水村南老河头汇入南澧河, 流域面积593km², 河道最大泄水能力250m³/s。河道标准10-20年一遇。

线路东破口(下游)以南约1km的七里河河道上建有东川口水库, 东川口水库于1967年建成, 控制流域面积为84km², 总库容920万m³, 现有库容只能调节600万m³, 为不完全年调节, 水库设计标准100年一遇, 校核标准500年一遇。
