# 方台输变电工程 水土保持设施验收报告

建设单位：国网河北省电力有限公司

编制单位：河北环京工程咨询有限公司

2020年11月

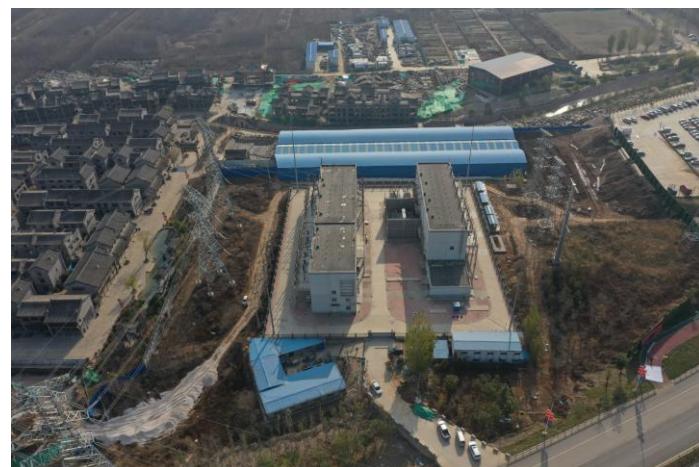
站址现状

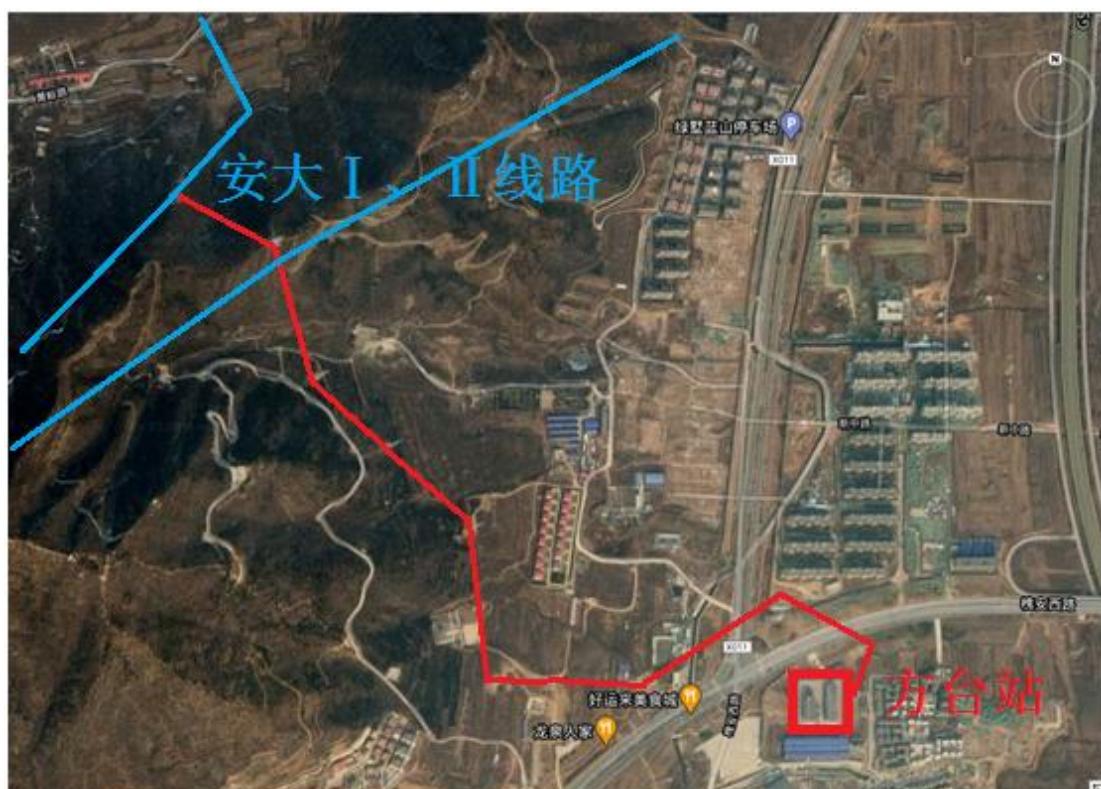
本工程位于鹿泉市境内，改接点位于双龙山森林公园西北侧。改接点J1和J1' 选在上安电厂-大河双回线路的BN31和AN29号塔的大号侧，J2为双回分支塔，自J4至J6占用110kV井陉获鹿入方台线路路径，与110kV线路同塔四回路，J6至J沿槐安路向东走线，J8至J9跨过槐安路向南，经J10接入方台站。

线路布局

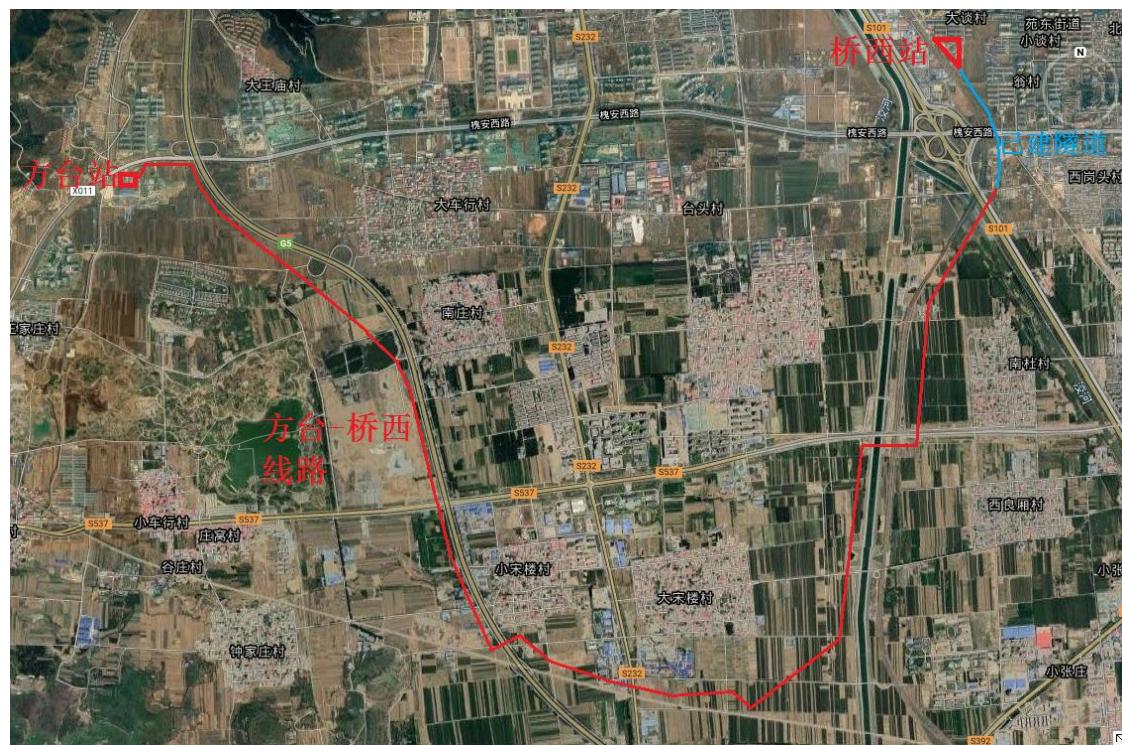
线路自方台站向东出线，平行青银高速西侧向南走线，在经过大车行村西、南庄村西和小宋楼村西后，设 J4 向南跨过在建的石太客专铁路。而后线路平行石太客专铁路向东，先后跨过青银高速和 S232 省道，并设 J8 左转平行 110kV 铜滨 I 线西侧，在大宋楼村南石太客专铁路北侧向东跨过青银高速，而后跨过 110kV 铜滨 I 线，沿石太客专铁路北侧走线，向北至台头村东设 J10 右转，沿南水北调西侧走线，然后跨过南水北调（塔基距离南水北调约为 200m，塔基一档跨过对南水北调工程没有影响）和西石环货运铁路后，继续平行石西-桥西线路向东北，跨过环城水系和石家庄西三环公路后设电缆终端塔电缆引下，利用在建的石西-桥西电缆隧道敷设至桥西站。

线路布局

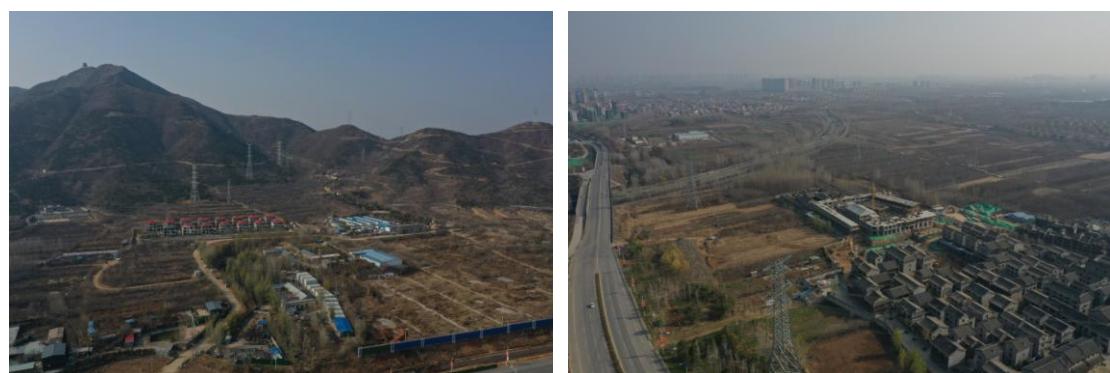
本工程位于石家庄桥西区、鹿泉区境内，站址西靠太行山、东邻华北平原，地貌分为西部山区、中部低山丘陵区、东部平原区三类，地势西高东低。站址原地貌为梯田，线路位于太行山山前的华北冲洪积平原西部，沿线地势平坦开阔，地势总体上由西向东倾斜，地面高程在70.0~140.0m之间。

地形地貌图

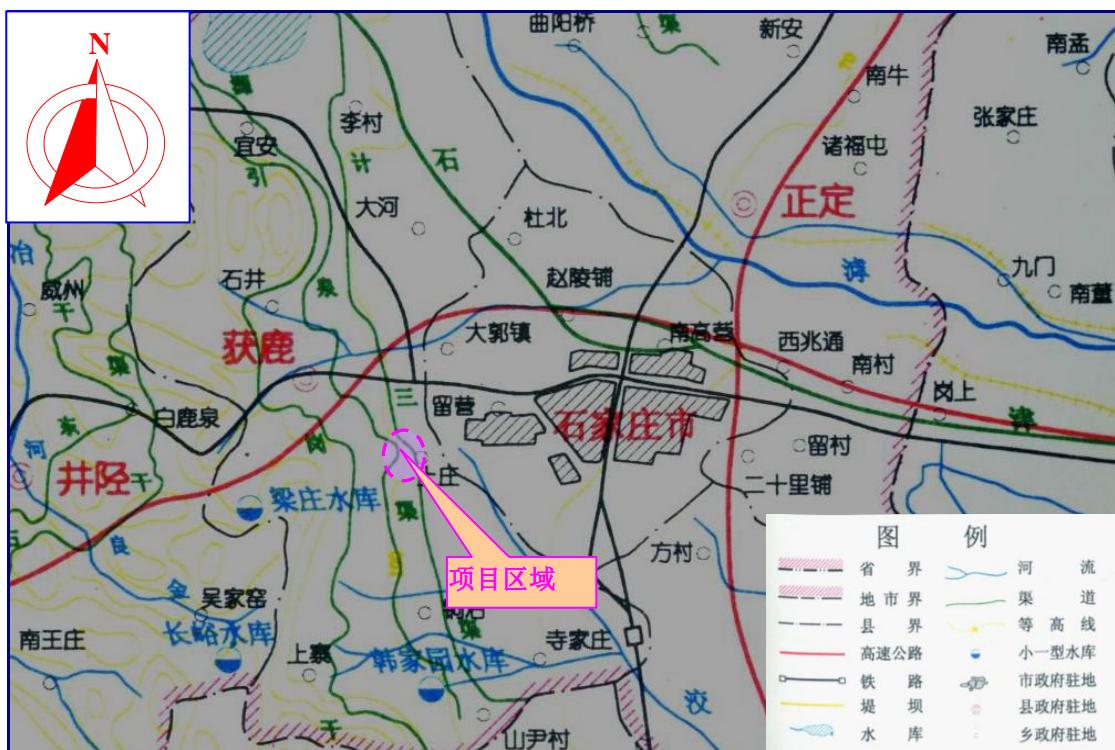
项目区水系图
