中电投张北中泉风电场 100MW 项目

水土保持设施验收报告

建设单位：张家口辉垣新能源有限公司张北分公司

2023年3月

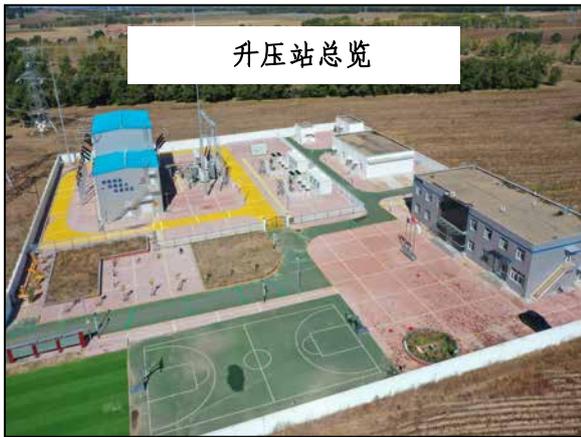
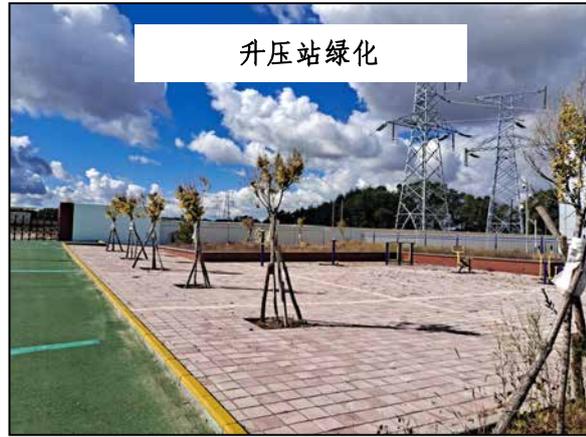
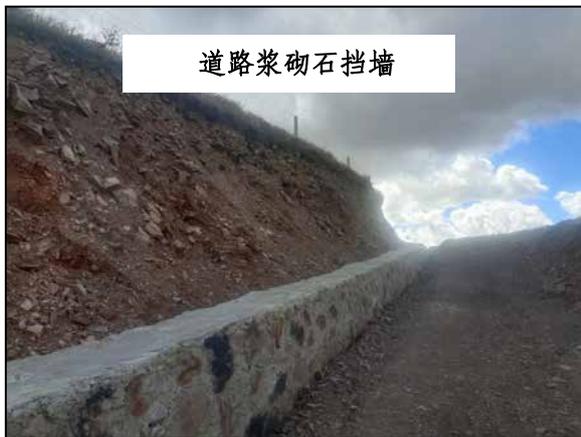
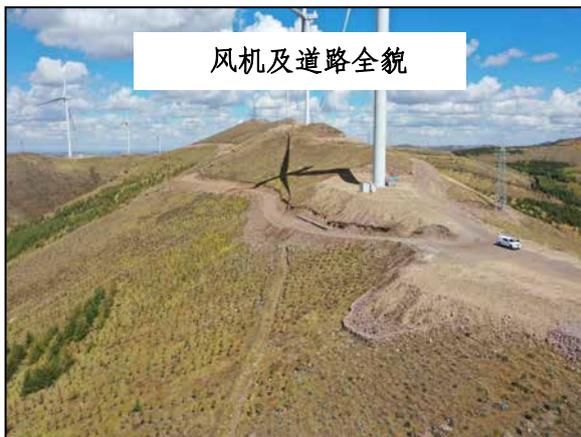
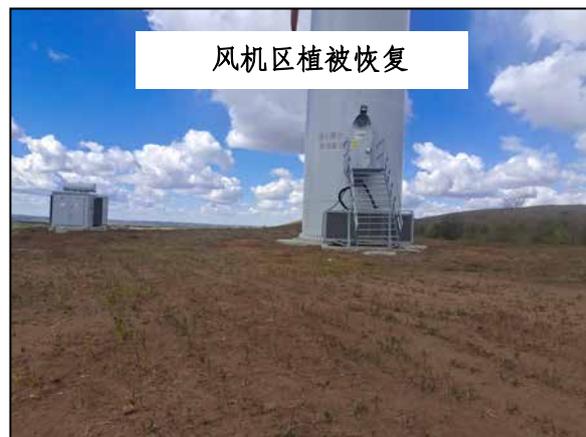
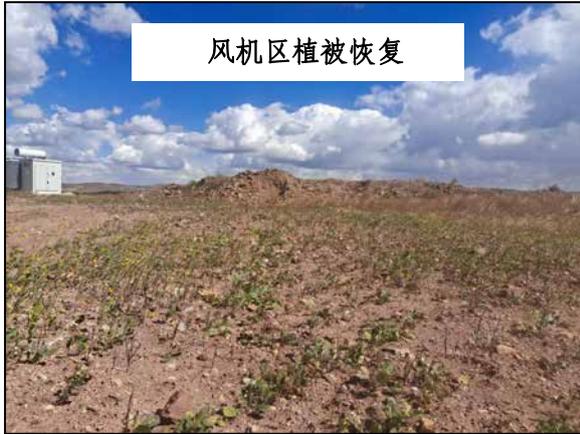
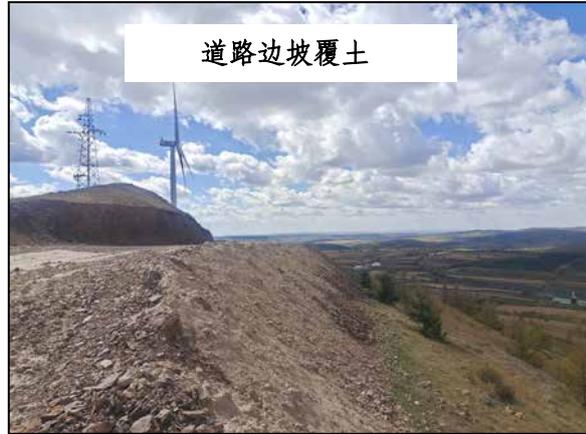
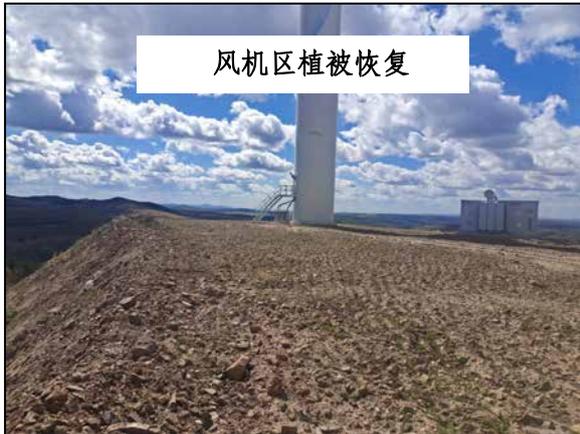
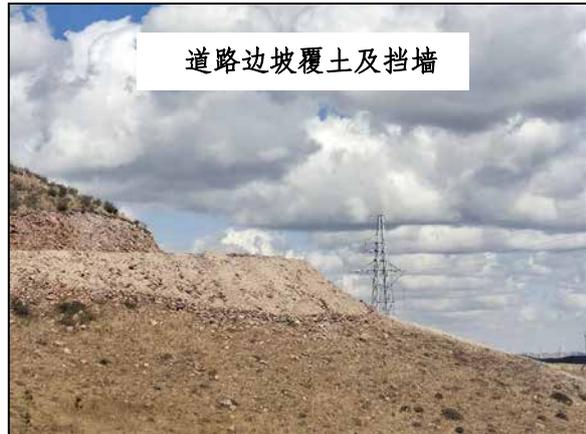
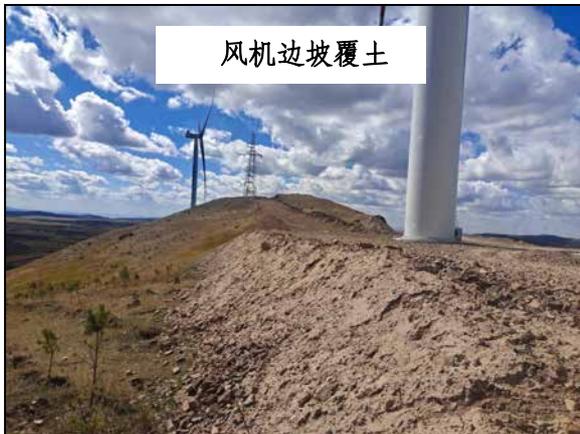
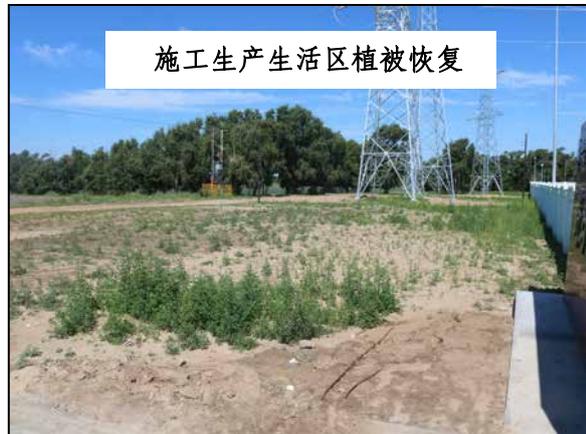
重要水土保持单位工程验收照片

根据与水土保持措施有关的工程监理资料、竣工验收资料，通过现场抽查、量测等方法，对水土保持措施进行评价。根据本项目水土保持工程措施实施具体情况，抽查数量占分部工程总量的 60%。经抽查认为，土地平整等各类工程措施布置合理、施工规范，没有质量缺陷，工程措施经初步运行，效果良好，工程总体外观质量合格，可以交付使用；根据抽查的样地表明，植物成活率超过 80%。各类植物长势较好，植物措施质量总体质量合格。
