新天张家口蔚县秀水盆风电场项目

水土保持监测总结报告

建设单位：蔚县新天风能有限公司

监测单位：河北环京工程咨询有限公司

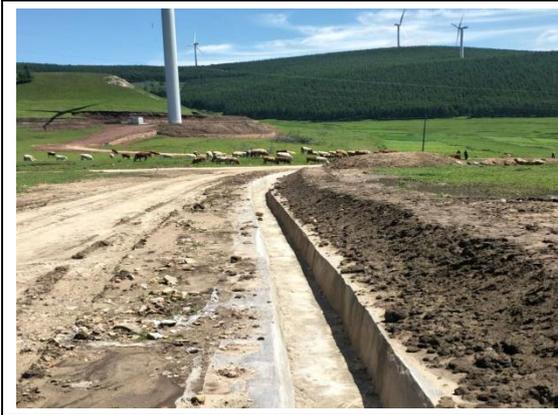
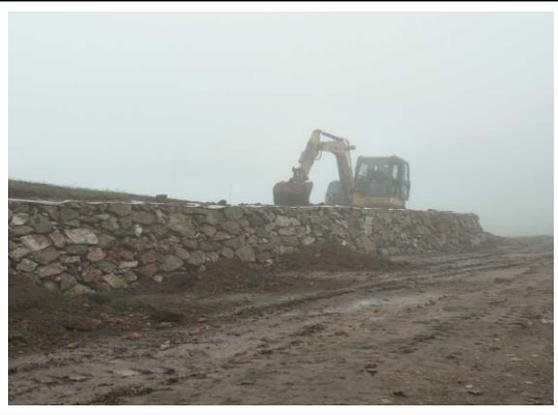
干砌石挡墙：较陡道路边坡修建干砌石挡墙 3580m；施工时间 2020 年 5 月至 2020 年 6 月。

浆砌石排水沟：为保证道路排水修建浆砌石排水沟 2530m；施工时间 2020 年 5 月至 2020 年 6 月。

施工检修道路浆砌石排水沟、干砌石挡墙

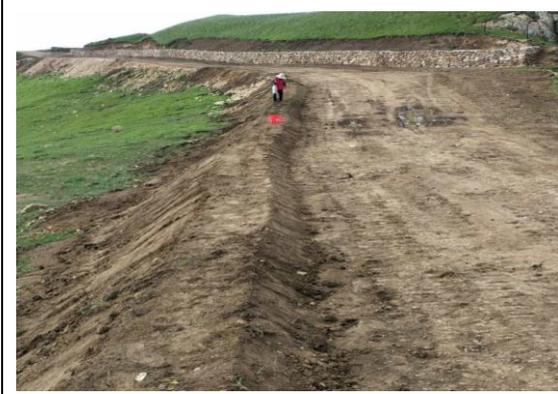
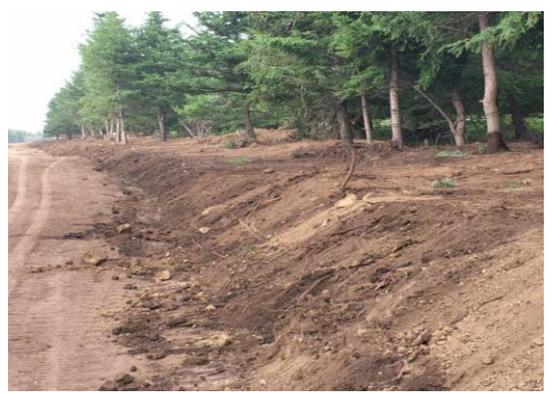
道路边埂：道路外侧修建边埂 15600m；施工时间 2020 年 5 月至 2020 年 6 月。

种草绿化：施工检修道路两侧采用撒播的方式种草绿化 3.52hm²；施工时间 2020 年 6 月。

施工检修道路道路边埂、覆土绿化
