沧州海兴西 110kV 变电站 35kV 送出工程

水土保持设施验收报告

建设单位：国网河北省电力有限公司沧州供电分公司

二〇二三年十二月

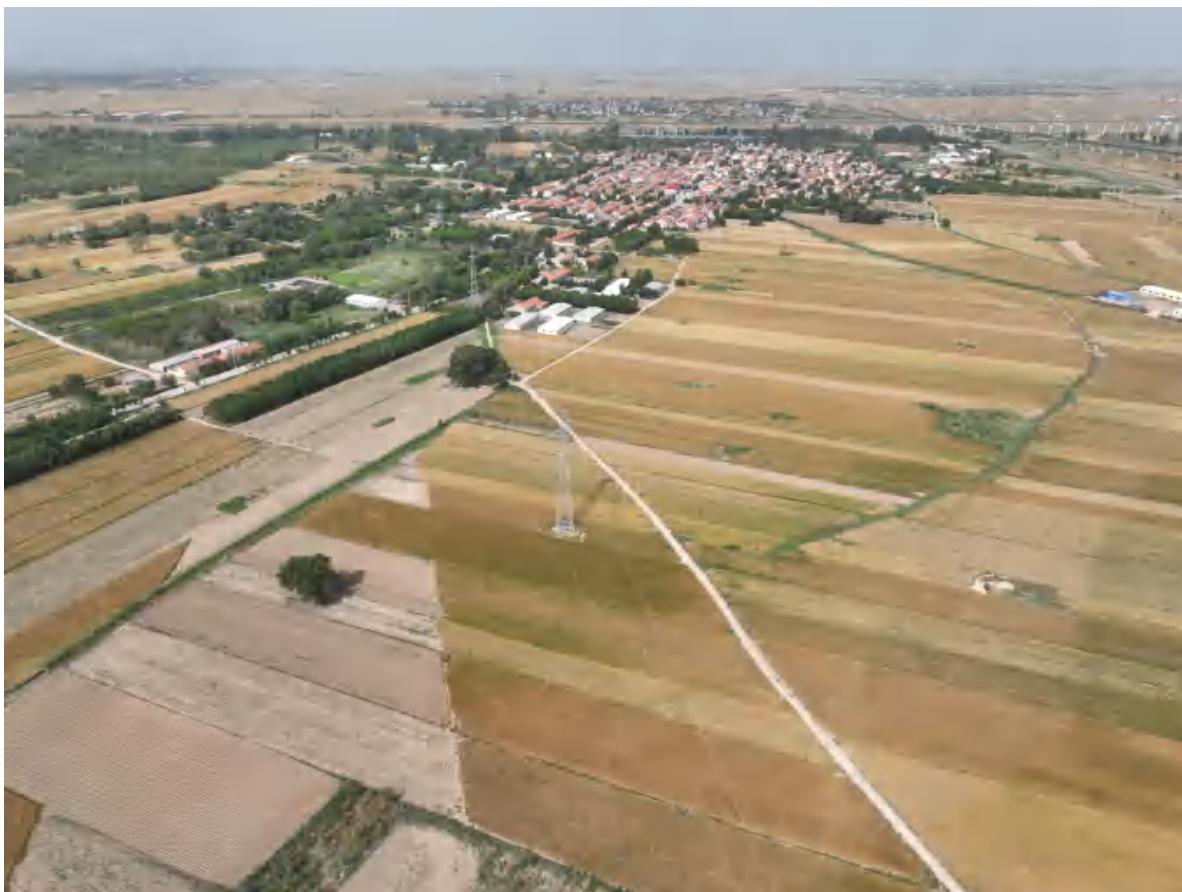
图 1-1 项目区地形地貌图

项目位于河北省中南部平原，地势由西南向东北缓缓倾斜，地面高程 0~20m，地形平展开阔，地貌呈明显的冲洪积平原特征，地表为以冲洪积物为母质的壤土，种植小麦、玉米等农作物，植被条件良好。地貌类型见现状详见图 1-1。

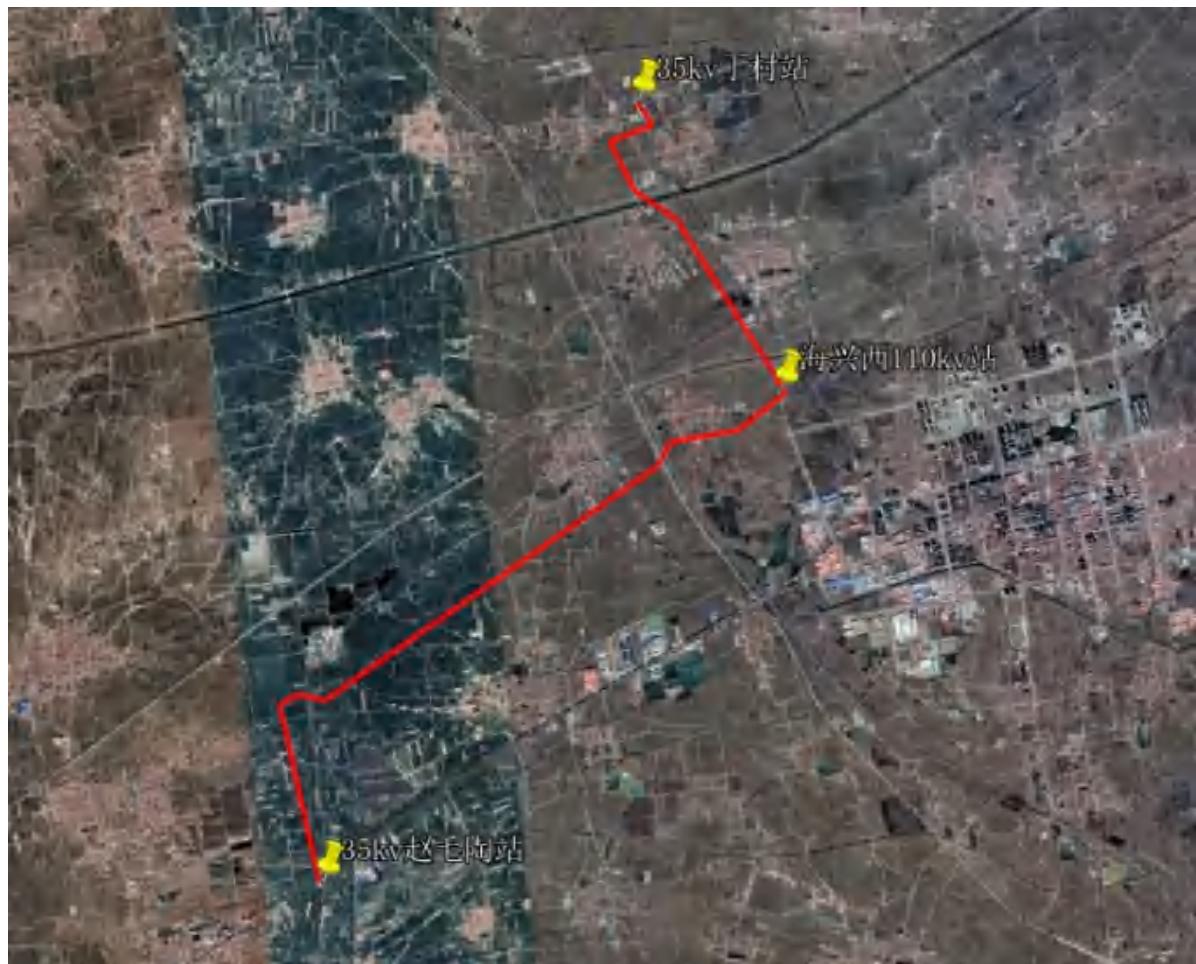
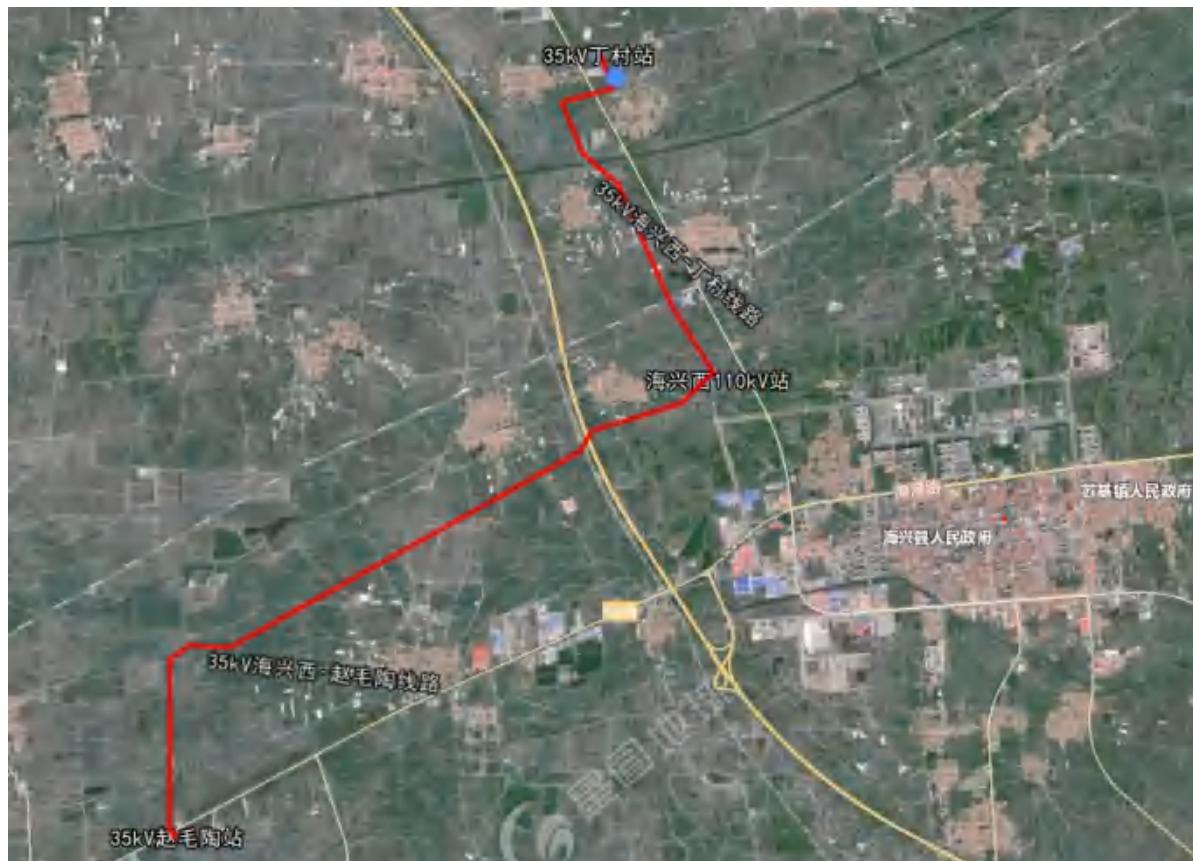
附图3 项目建设前、后遥感影像图

建设后影像（2023.5）
