中广核尚义东山风电场三期 200MW 工程 水土保持设施验收报告

建设单位：中广核（尚义）风力发电有限公司

验收编制单位：河北环京工程咨询有限公司

2021 年 2 月

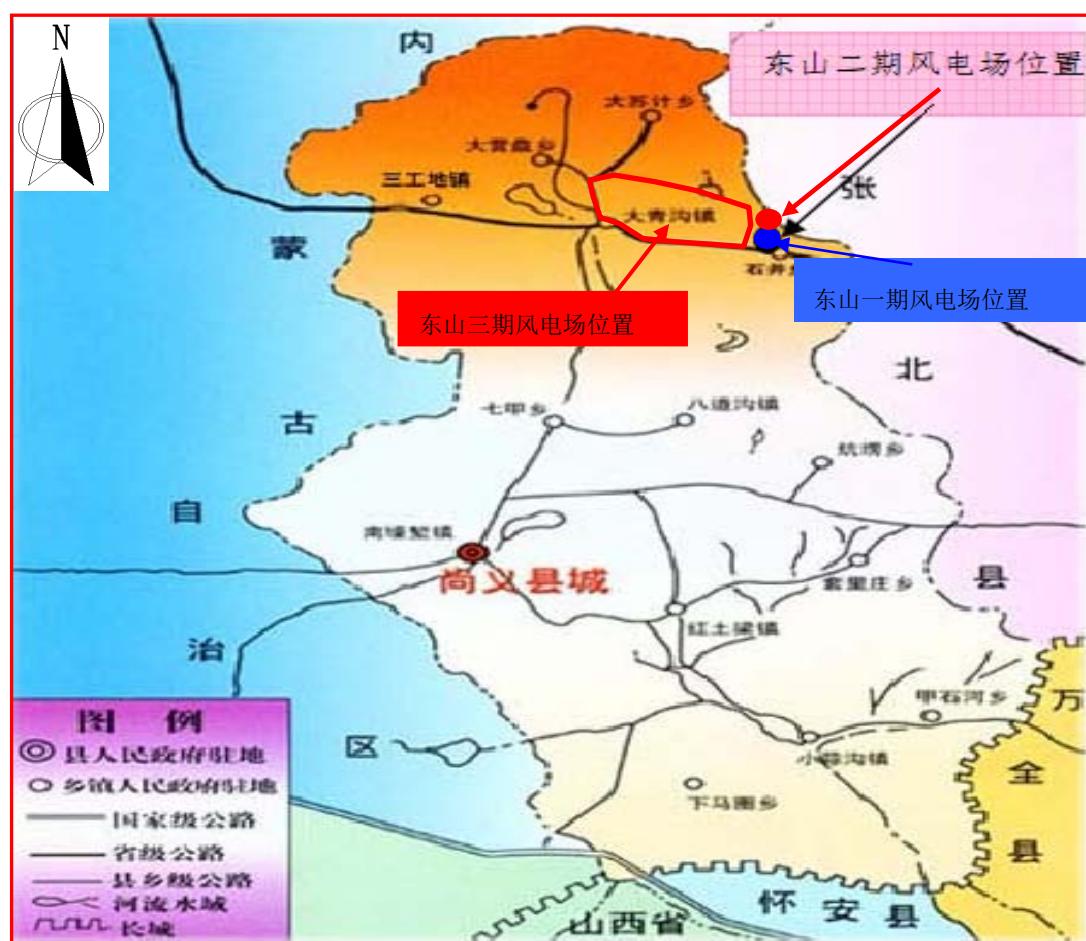
1-1 项目地理位置图

中广核尚义东山风电场三期200MW工程位于张家口地区尚义县偏东北部的石井乡和大青沟镇一带，地理位置坐标为东经 $113^{\circ} 59.34' \sim 114^{\circ} 15.99'$ ，北纬 $41^{\circ} 19.77' \sim 41^{\circ} 24.34'$ 。风电场大致范围如下：北侧以为白家村—十二号—刘油房—六十庄村—大银堤村—后官地村一线为界，南侧至省道S344，西侧以程家村—张柱梁一线为界，东侧界线为县界，范围面积约 120.46km^2 。

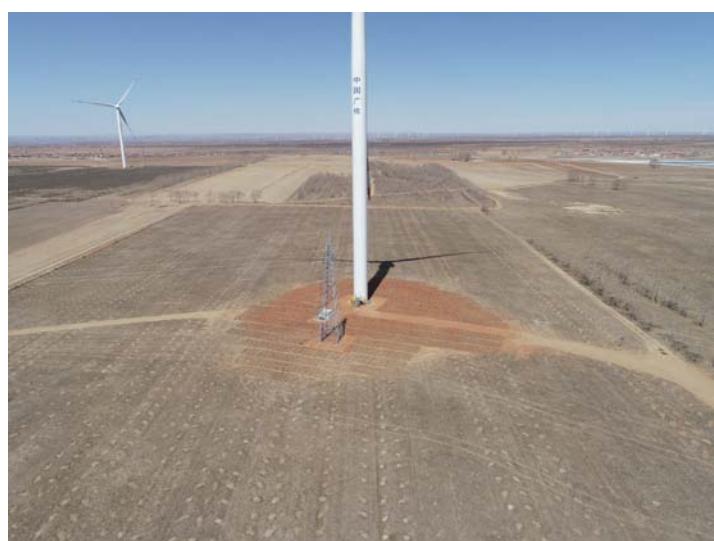
图1-2 地形地貌图

尚义县地处内蒙古高原东南缘的坝上高原，属坝上高原丘陵区，中部和东部属坝头丘陵，地势起伏不平，南部为坝下山区，山峦起伏，沟壑纵横，地表破碎，北部地势平坦开阔属高原区。境内最高山大青山海拔1919m。场地属北部高原区，地势较平缓，无大的起伏，海拔高度范围为1275m~1460m，地面相对高差185m左右。

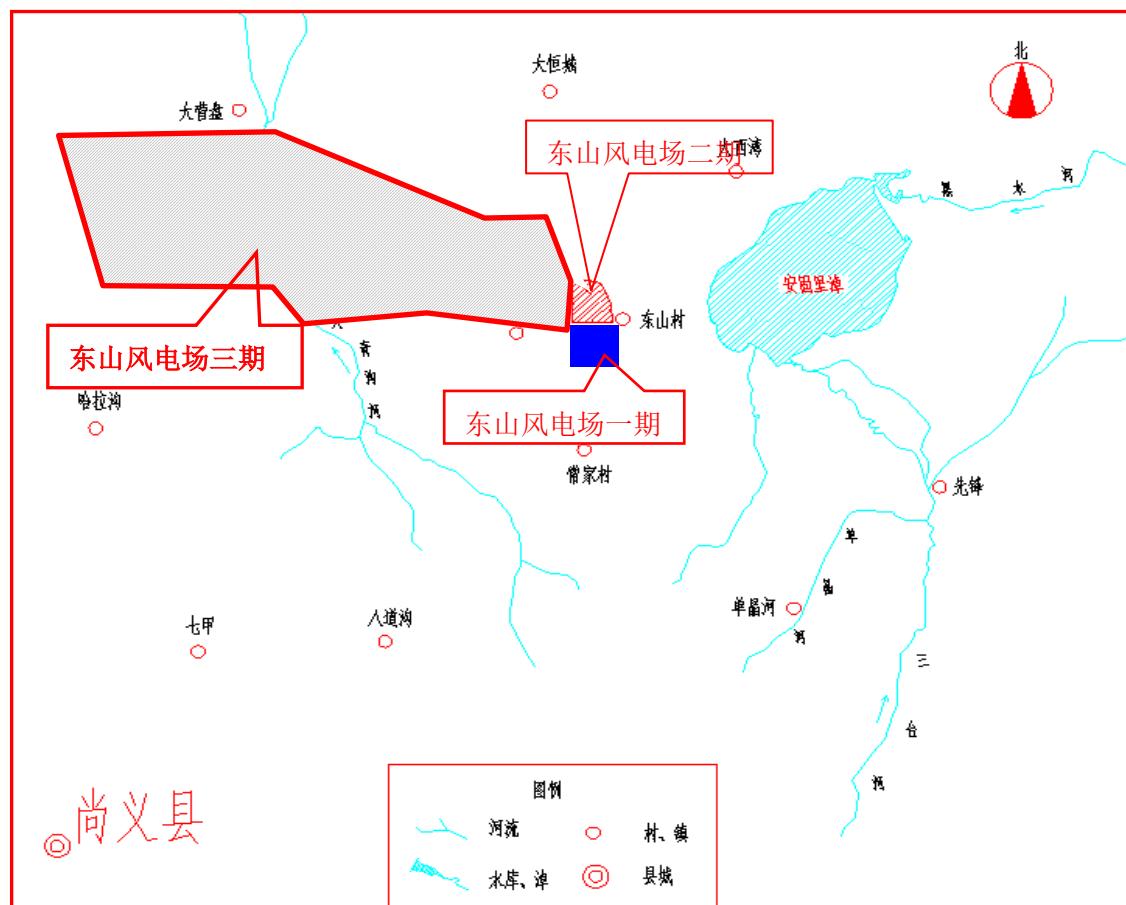
图1-3 项目区水系图

风电场场址位于张家口尚义县中部偏北石井乡东山村一带，属内陆河流域，其间淖泊、滩地和岗梁交错分布，分布着许多湖泊洼地，雨季积水，旱季大多干枯，河流多呈南东—北西向流入这些湖淖洼地，多呈单枝状或疏枝状展布，河道沟谷较平直，源近途短，雨季水位猛涨，旱季几乎全部断流。区内地下水的补给来源主要是大气降水入渗补给，其次河水入渗补给，仅在局部地段有侧向径流补给。

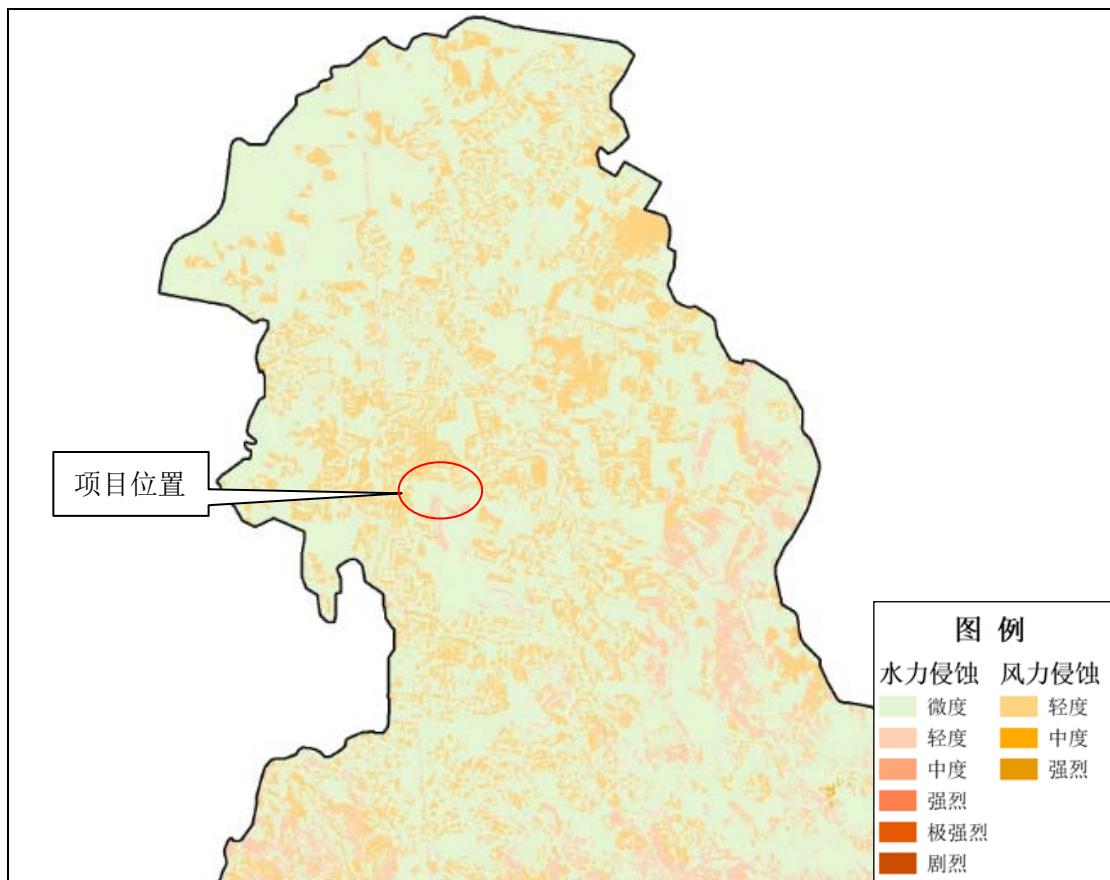
尚义县水土流失现状图

项目区位于河北省张家口坝上高原区，属国家级京津风沙源重点治理区。根据2013年全国两区复核划分成果，尚义县属于永定河上游国家级水土流失重点治理区。根据水土保持区划分成果，属北方风沙区-内蒙古中部高原丘陵区-蒙冀丘陵保土蓄水区-冀西北坝上高原防风固沙与生态维护区。通过对项目区周边植被及水土流失情况进行现状调查，林草覆盖率30%。

项目区坝上高原地貌，植被以草本植物为主，较易形成水土流失。结合地形、地质、气象资料综合分析，得出项目区土壤侵蚀类型为轻度风力、水力交错侵蚀，原地貌土壤侵蚀背景值为 $2200\text{t}/\text{km}^2\cdot\text{a}$ 。

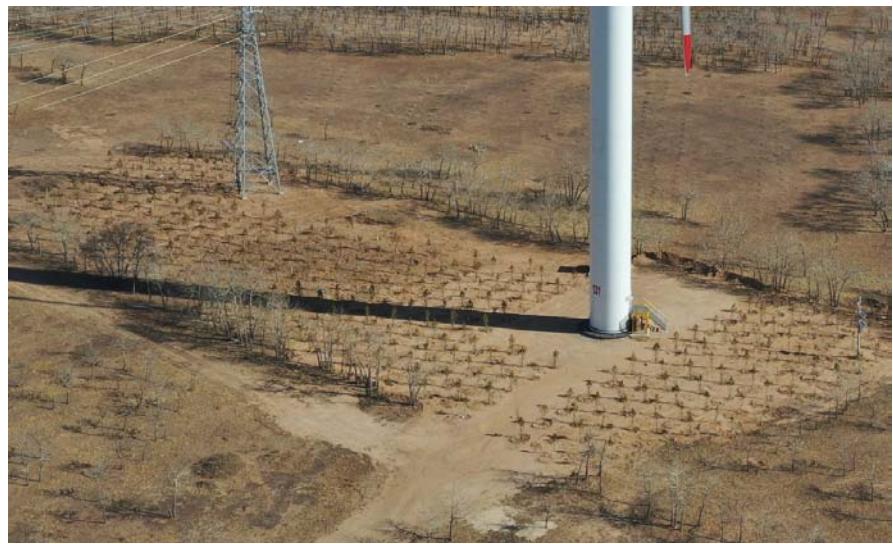
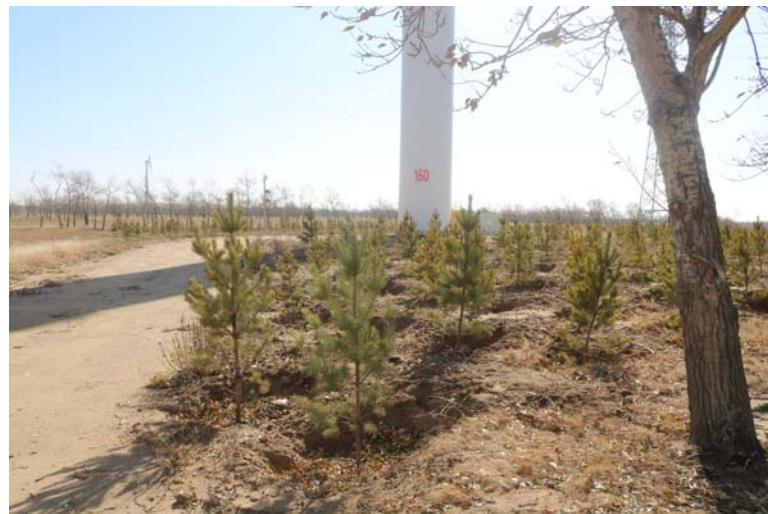
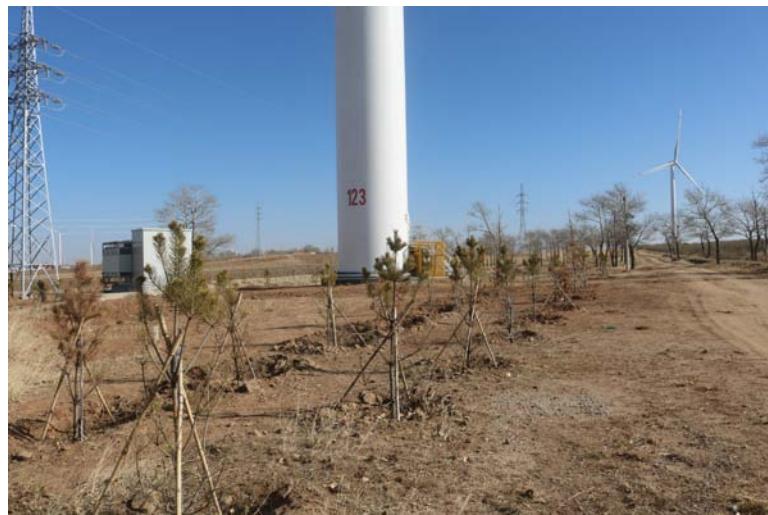
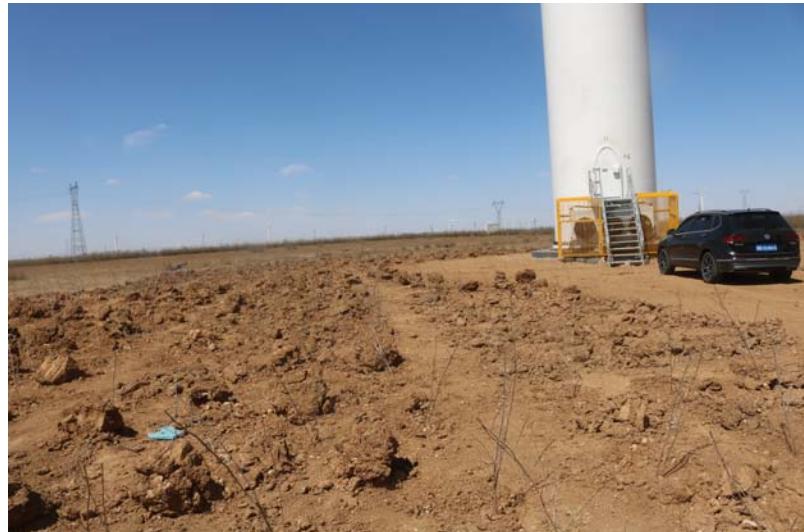
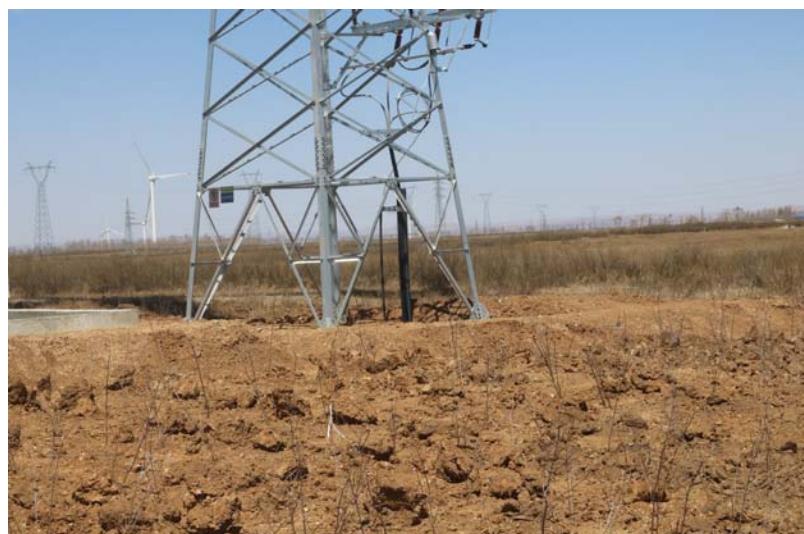
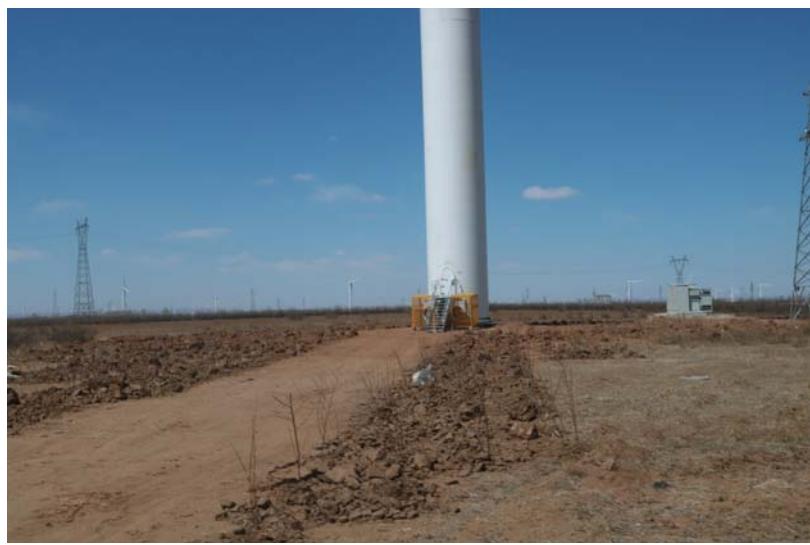
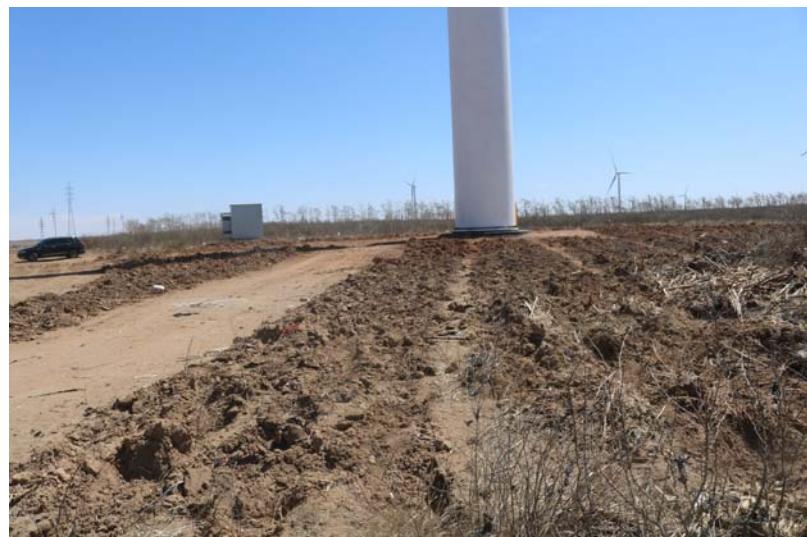
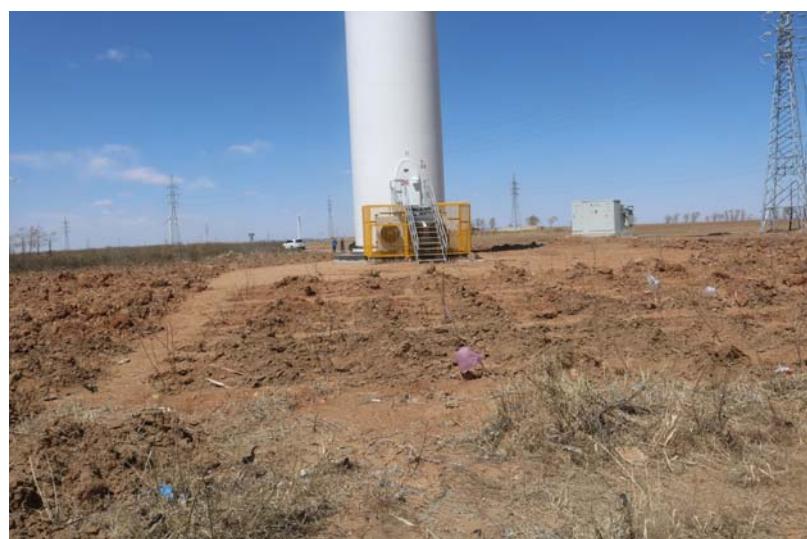
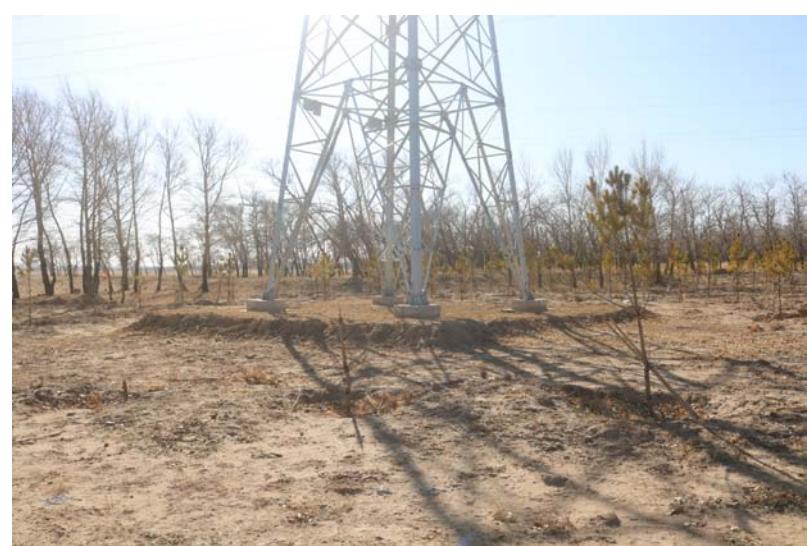
检查组成员单位	尚义县水务局		
建设(生产)单位	中广核尚义东山风电场二期200MW工程		
项目名称	中广核(尚义)风力发电有限公司		
建设单位联系人及电话	葛文雷 15131834111		
建设单位水土保持管理机构、负责人及电话	工程管理部 刘剑 15336775555		
检查时间	2021.3.19	检查地点	现场
项目开工、完工及运行时间	开工 2019.3	完工 2020.1	运行 2020.1
水保方案批复单位、时间及文号	张家口市水务局 2015年9月10日 张水审字[2015]32号		
主体工程建设进展情况	完工		
水土保持措施实施情况	完成		
水土保持监理落实情况	已落实 山西联能建设工程项目管理有限公司 (中煤) 兰新建设集团有限公司(水保)		
水土保持监测落实情况	已落实 河北省环京工程咨询有限公司		
水土保持补偿费交纳情况	已交纳		
是否水土保持设施验收?如未验收明确验收计划或时间	否,计划2021年3月验收		
目前存在的问题	部分区域植被恢复较差。		
整改意见及要求	加强补植,补种和后期管护		
检查组组长:	孙广宏		
	被检查单位主管领导: 葛文雷

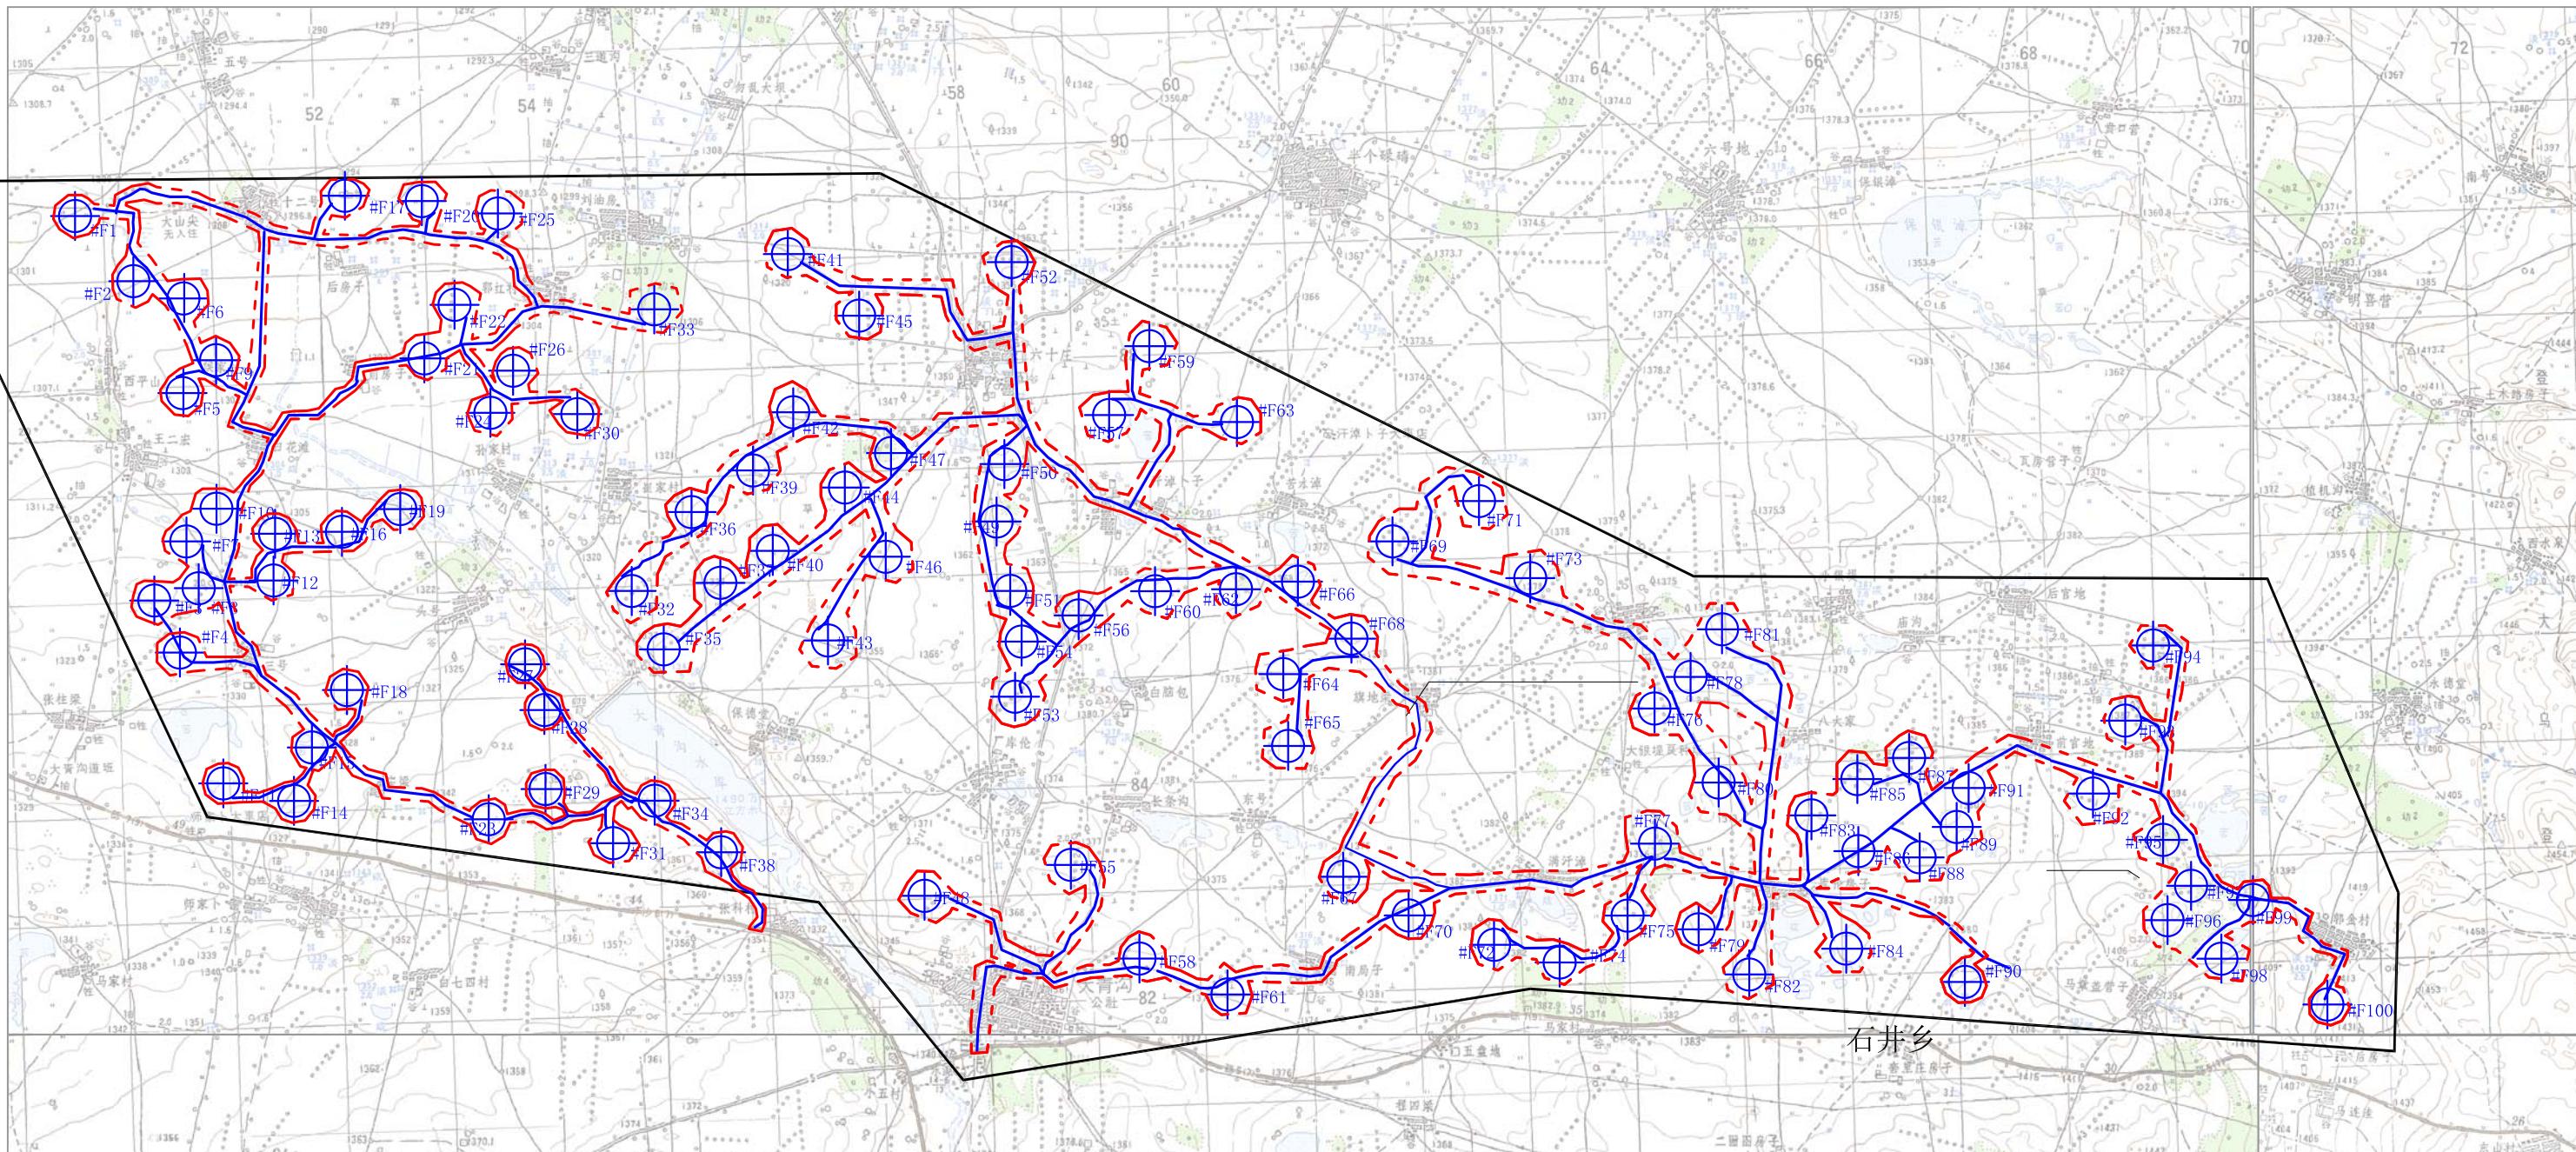
中广核尚义东山风电场三期200MW工程防治责任范围及措施布置图

建设项目	项目建设区			直接影响区	合计
	永久占地	临时占地	小计		
风机区	2.92	30	32.92	8.72	41.64
集电线路	2.19	4.63	6.82	2.8	9.62
道路区		22	22	9.77	31.77
合计	5.11	56.63	61.74	21.29	83.03

防治分区	措施类型	水保措施	措施布置		
			措施位置	单位	数量
风机区	工程措施	表土剥离	吊装场地	hm^2	21.4
		覆土平整	吊装场地	万m^3	6.42
	植物措施	栽植樟子松	吊装场地	株	5220
		栽植沙棘	吊装场地	株	381500
	临时措施	种草	吊装场地	hm^2	28.2
		纱网遮盖	临时堆土	m^2	3000
集电线路	工程措施	表土剥离	塔杆基础周边	hm^2	2.19
		覆土平整	塔杆基础周边	万m^3	0.66
	植物措施	栽植樟子松	吊装场地	株	1630
		栽植沙棘	吊装场地	株	26500
	工程措施	种草	塔杆基础周边	hm^2	6.13
		表土剥离	道路两侧	hm^2	14.3
道路区	植物措施	覆土平整	道路两侧	万m^3	4.29
		种草	植被恢复部分	hm^2	5.5

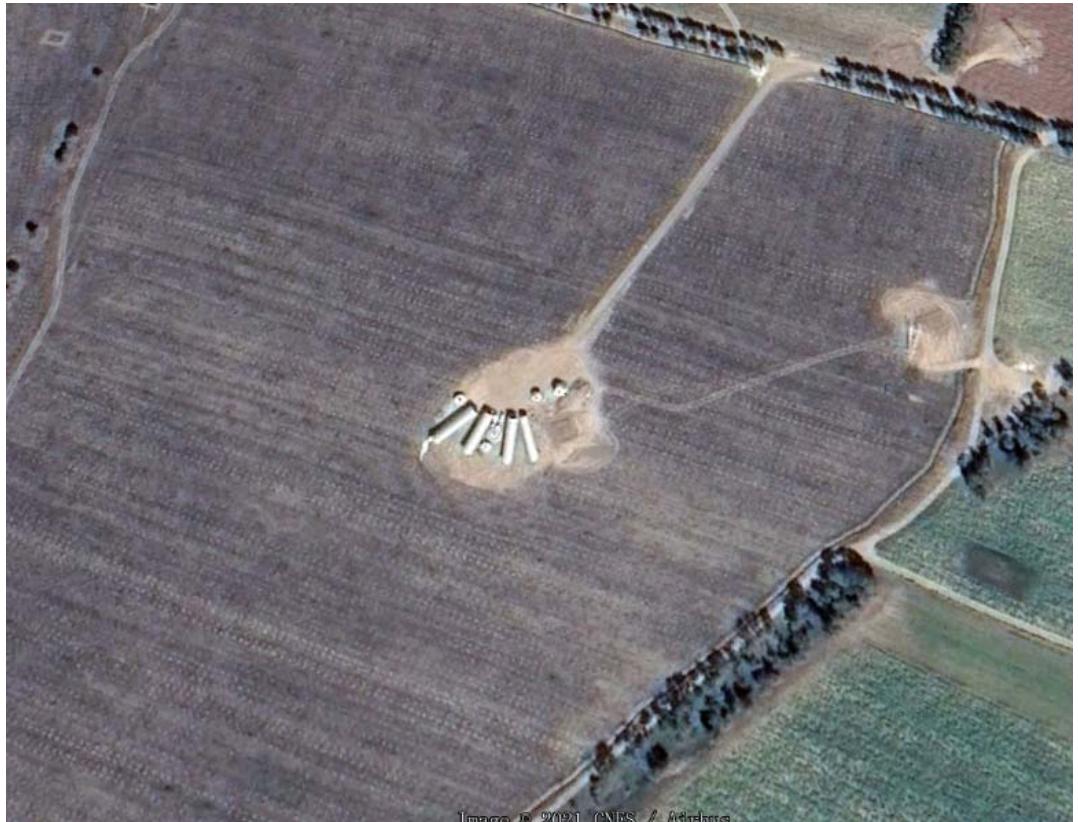
风机建设之后

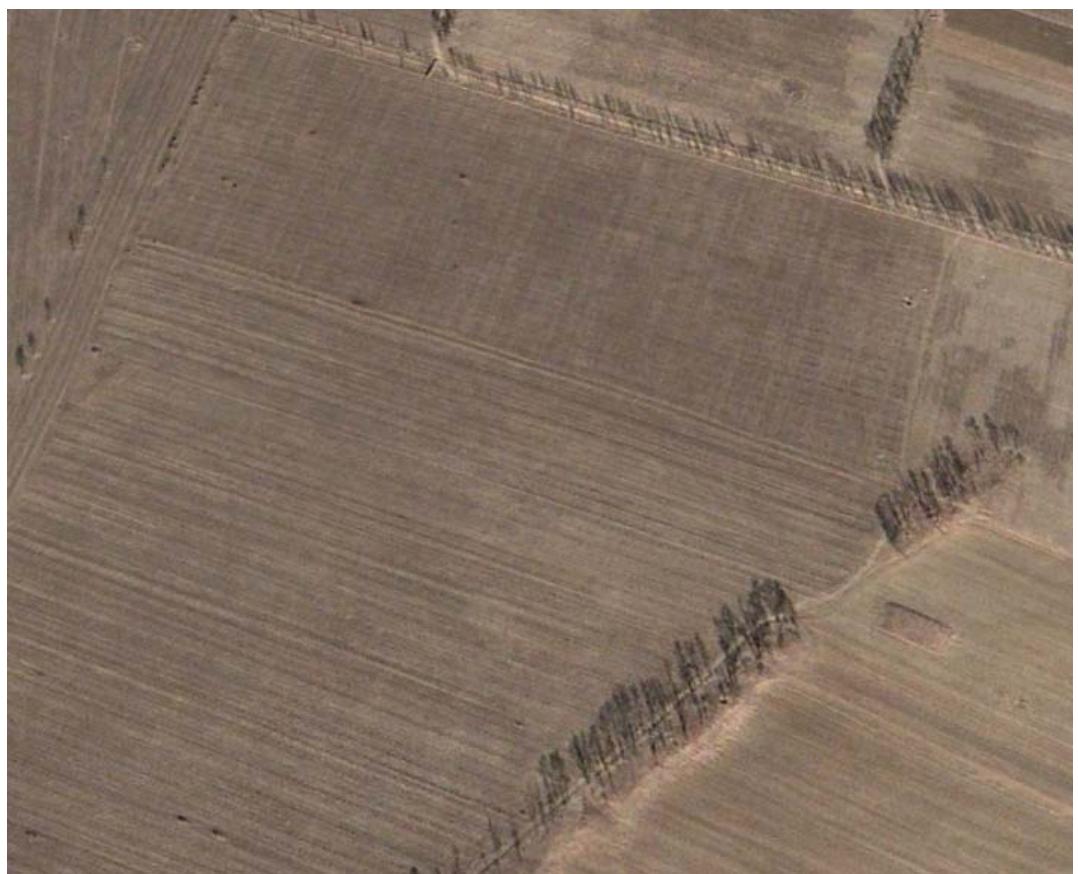
风机建设之前
