碣石明珠项目
水土保持监测总结报告

建设单位：秦皇岛市金丰房地产开发有限公司

编制单位：河北环京工程咨询有限公司

二〇二一年十一月

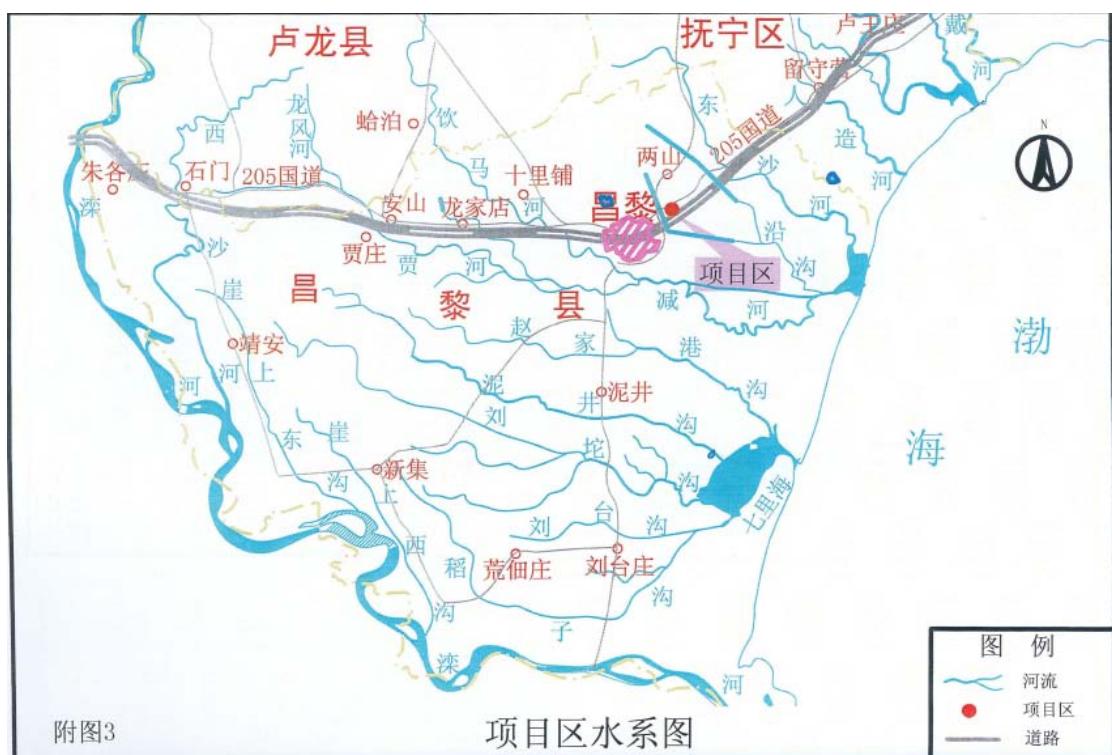
项目区属海河流域冀东沿海小河水系，本项目附近河流为沿沟，位于项目区西侧。

沿沟发源于县境北域西五峰山，东南流经后两山穿抚昌乐公路至草粮屯，穿津秦公路、京山铁路，经石桥营、葛条港，转向东流至印庄，折向东南经茂道庄、棚子里入饮马河口，河道全长 20km，流域面积 51.6km²，流域宽度 4.5km，河流曲度 1.33，纵坡 19.4‰，属山溪性河流。

项目区河流水系图

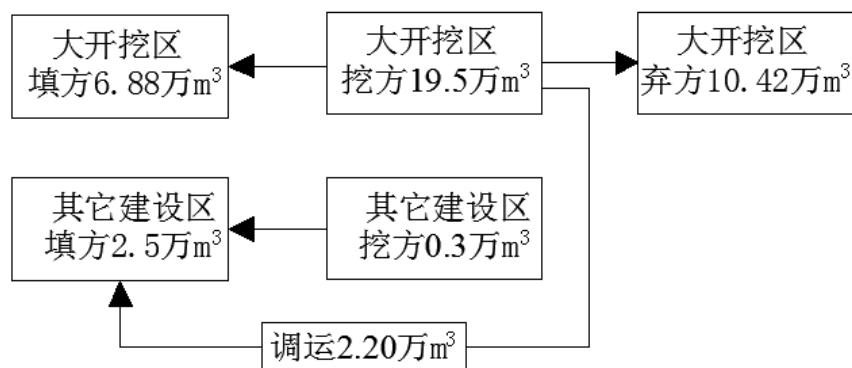
建设期土方流向图

本工程建设过程挖填土方总量为 29.18 万 m^3 , 挖方总量为 19.8 万 m^3 , 填方总量为 9.38 万 m^3 , 弃方量为 10.42 万 m^3 。建设期弃土方最终被政府指定利用和用于后期项目, 不产生永久弃渣, 未设置弃渣场。
