华电康保小英图风电场 49.5MW 工程
水土保持监测总结报告

建设单位：河北华电康保风电有限公司

编制单位：河北环京工程咨询有限公司

二〇一九年十月

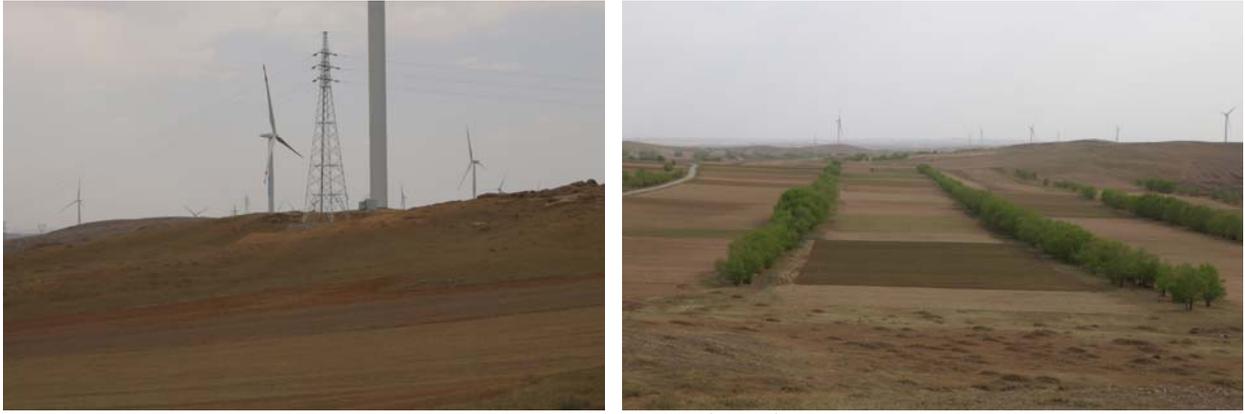
图 1-1 项目区地形地貌

项目区位于河北省张家口市康保县坝上高原，属平缓丘陵地貌，地形较平缓开阔，局部山丘多零散发育且沟谷较深。海拔高度 1400~1500m，相对高差一般为 50.0~100.0m，坡度一般为 10°~30°。山脚多为农田；山腰以乔木和草甸为主；而山顶草甸较为稀疏，多碎石，局部基岩出露。

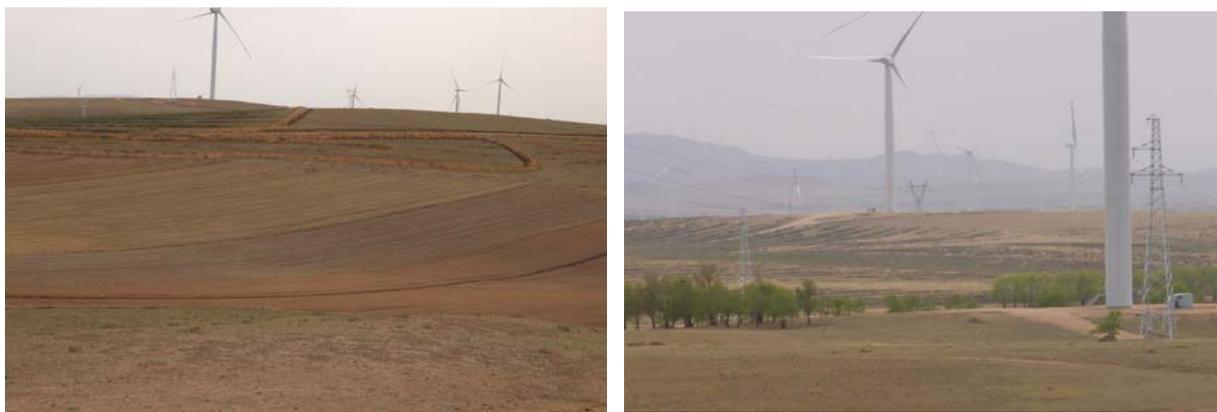
图 1-2 项目区土壤植被情况

项目区土壤类型为栗钙土，土壤母质为基性岩类残坡积物，多分布在低丘和缓山地区，土层薄厚不一，土质为砂砾、砂壤质，保水保肥能力差，耕后易风蚀。还有草甸栗钙土、盐渍草甸栗钙土等，其中以草甸栗钙土较好，多分布于旱滩，质地为重壤，有机质含量 $1\sim 3\%$ ，保水保肥能力较好。项目区属于欧亚大陆草原区系，地表植被以耐寒的旱生多年生草本植物为主，间有灌木伴生，植被覆盖率 20% 左右。乡土植物有阿尔泰针茅、冰草、披碱草、高原早熟禾、冷蒿等，适宜当地生长的树种有小叶杨、云杉、落叶松、柠条、沙棘、枸杞等，主要农作物有莜麦、胡麻、马铃薯、豆类等。

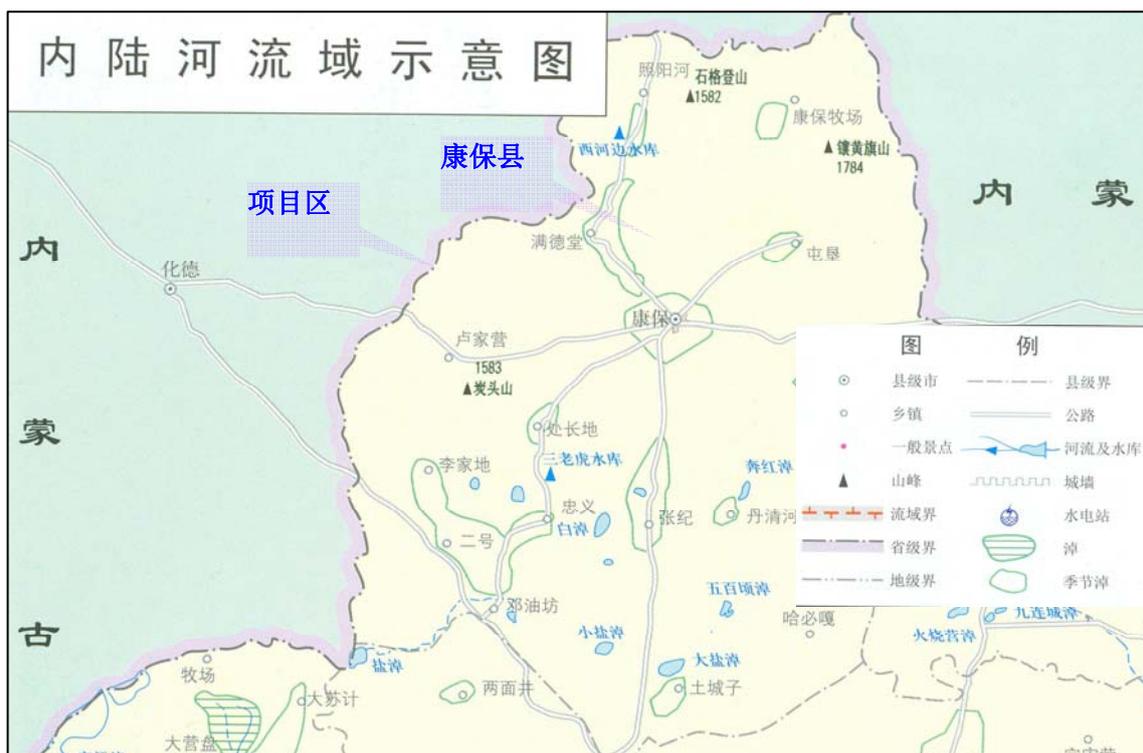
图 1-3 项目区河流水系图

康保县总体地势由东北向西南缓缓倾斜，虽高度差别较大，地貌类型齐全，但地貌单元排列井然有序。东从镶黄旗山起，西经庙湾子山、人头山，直至阿淖山一线，构成全境分水岭，向北向南逐渐形成低山丘陵和缓坡丘陵地形。丘陵地区无高山峻岭，山头秃圆，山坡平缓，山间广布谷地、盆地。南部广大地区为波状平原，地形开阔，地势平坦，岗梁、平滩和盆地相间分布，在低洼积水处形成星罗棋布的浅碟形内陆湖泊（水淖）。风电场场址区域内，地势东高南低，无明显河流，风机场地高程在 $1400 \sim 1500m$ 之间。项目区河流水系图见图 1-3。
