中国水电万全风电场

# 水土保持监测总结报告

建设单位：中电建张家口风电开发有限责任公司

监测单位：河北环京工程咨询有限公司

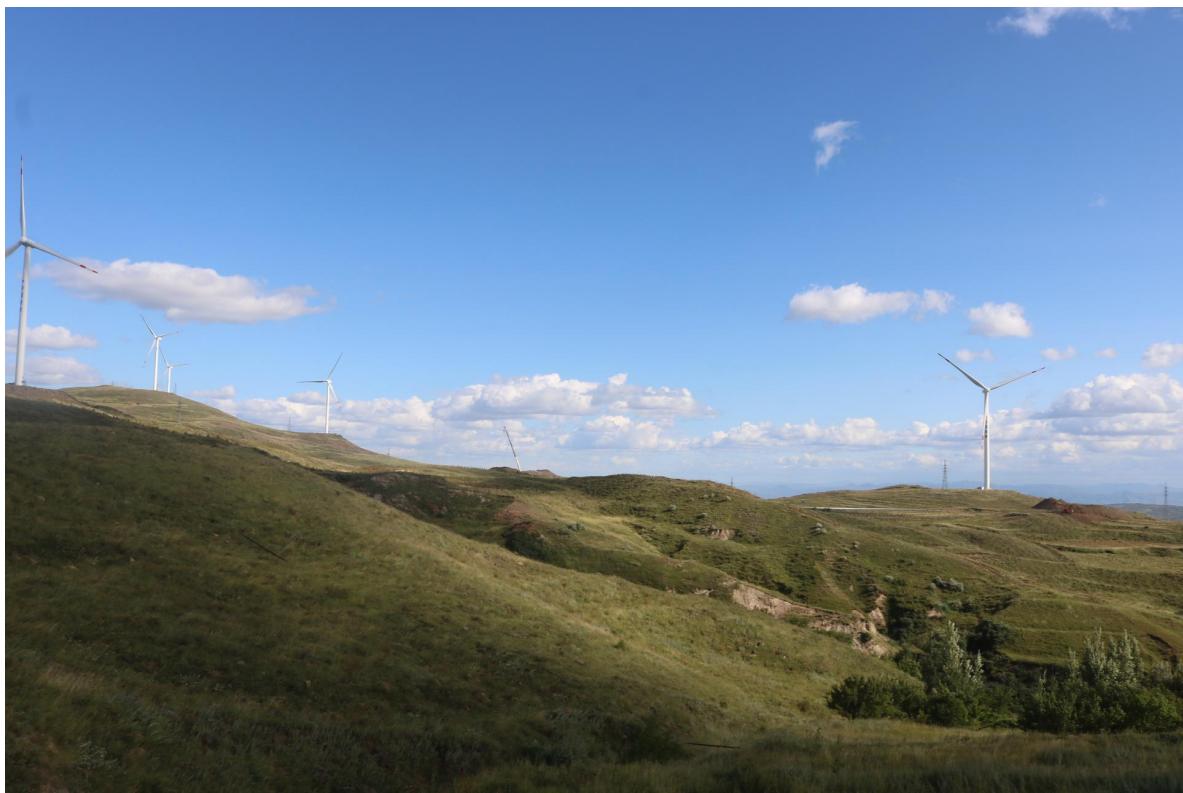
图 1-1 项目区地形地貌

项目区位于河北省张家口市万全区，万全区属坝上坝下过渡地带，项目区地势较高，海拔为 1350~1650m，地形起伏较大，形成山地和沟谷，坡度较陡，一般为 15~30°。场地内有多条沟谷发育，沟谷方向主要为东北-西南方向，地貌单元主要为低山及谷间洼地组成。山脚多为农田，山腰以乔木和草甸为主，而山顶植被较为稀疏。地形地貌见图 1-1。

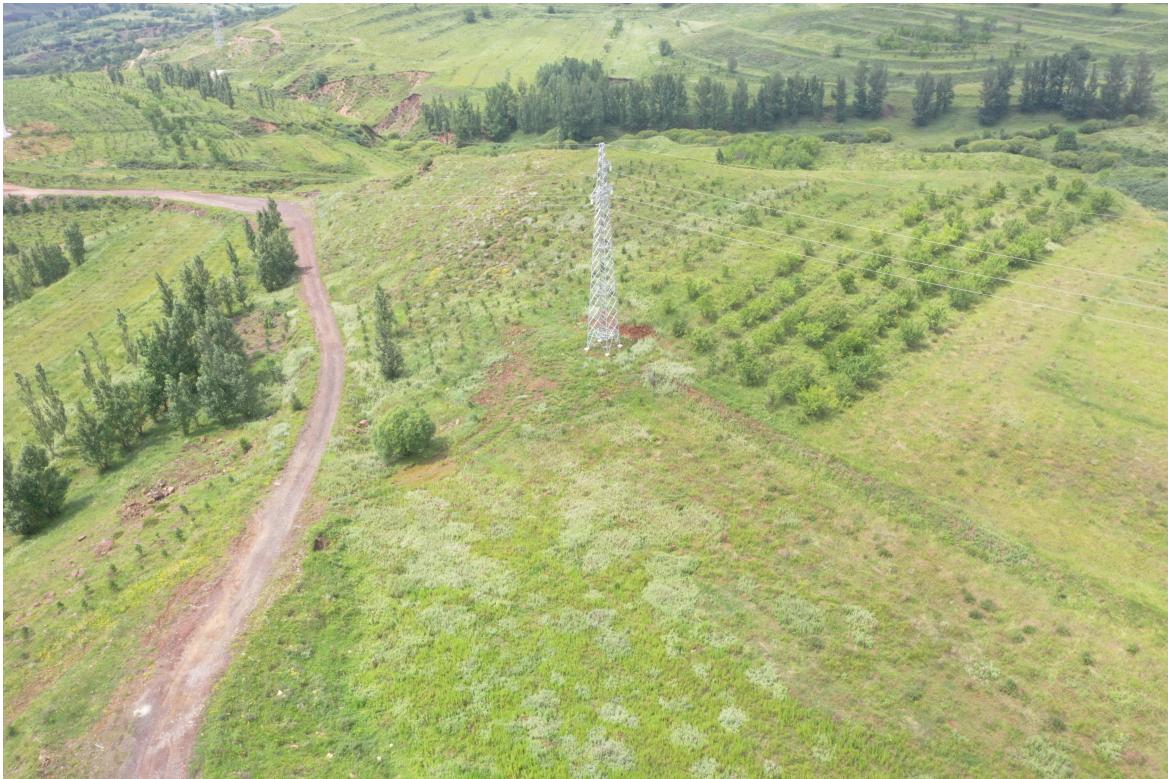
图 1-2 项目区植被

地表植被以高原植被和山地植被两种类型，高原植被以草本植物为主，山地植被为阔叶林为主，主要有豆豆草、披碱草、沙打旺、无芒雀麦、草木樨、柠条、沙棘、杨树、榆树、松树；人工植被以农作物为主，主要有玉米、高粱和豆类。耐寒的旱生多年草本植物为主，间有小灌木伴生，植被覆盖度60%~70%。项目区植被见图1-2。

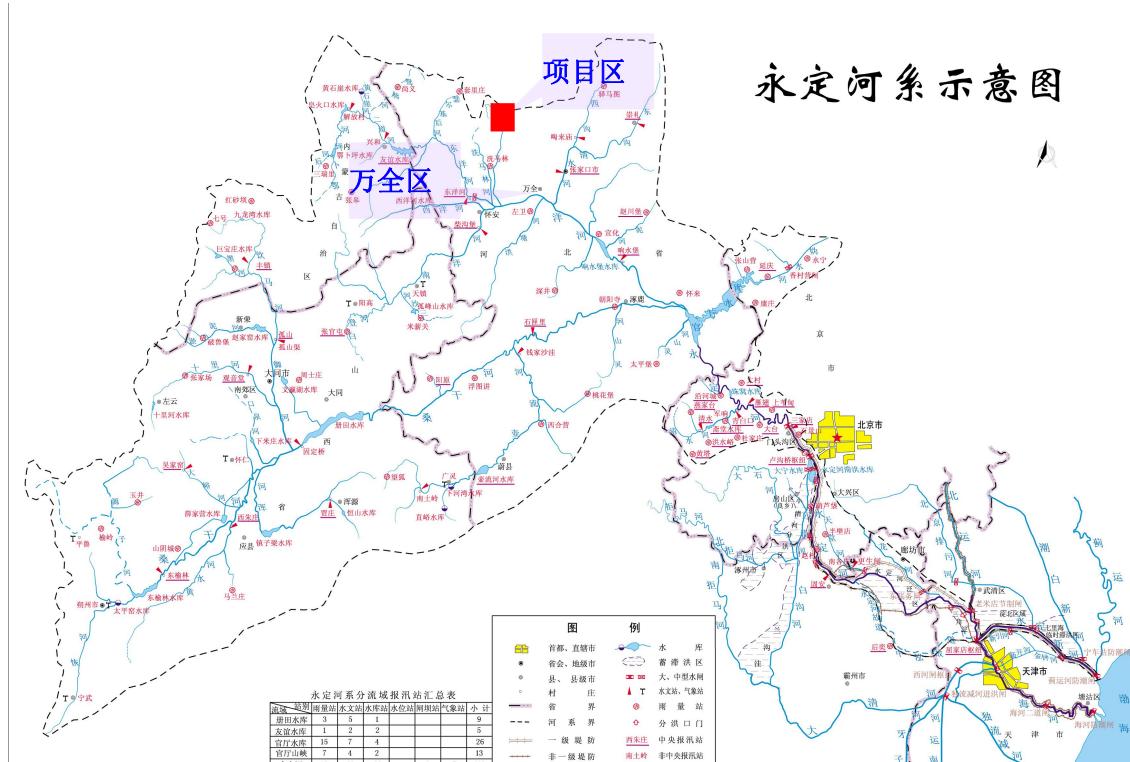
图 1-3 项目区河流水系图

万全区河道属海河流域，主要河流是县境南部西东流向的洋河，也称大洋河。大洋河在万全境内由东洋河、西洋河、南洋河于岸庄村南汇合成洋河（大洋河）。万全境内纵向有五条大沙河，分别是洗马林河、古城河、掉沙河、城东河、城西河，北南流向汇于洋河。本项目位于坝上、坝下地区的过渡带，属海河流域永定河水系，工程涉及的河流为古城河。古城河北起张北县大东沟，源头高程1645m，河长45.30km，河道流域面积330.795km<sup>2</sup>，其中万全区257.645km<sup>2</sup>，年径流量710万m<sup>3</sup>。古城河较大支流有西柳林河、柳墩子河、曹阳沟河、小沙沟河，郭兵沟、刘家沟河成羽状合入古城河，是全县流域面积最大的外流河。古城河有地表径流出现在大麻坪，经新河口、西永丰堡、永安堡、刘虎庄等地。河道从1966年在统一规划下治理，到1980年治理基本告竣，左右岸共建防洪护堤75.59km，固堤植树52km，建引洪闸涵30处，尤以高庙堡乡的工程最为宏伟壮观。闸涵引洪能量达20m<sup>3</sup>/s，治河截湾取直成滩造地5704亩，现已淤成基本农田。项目区河流水系图见图1-3。
