国华沽源西营子风电场

# 水土保持监测总结报告

建设单位：国华（沽源）风电有限公司  
监测单位：河北省水资源研究与水利技术试验推广中心  
2020 年 10 月

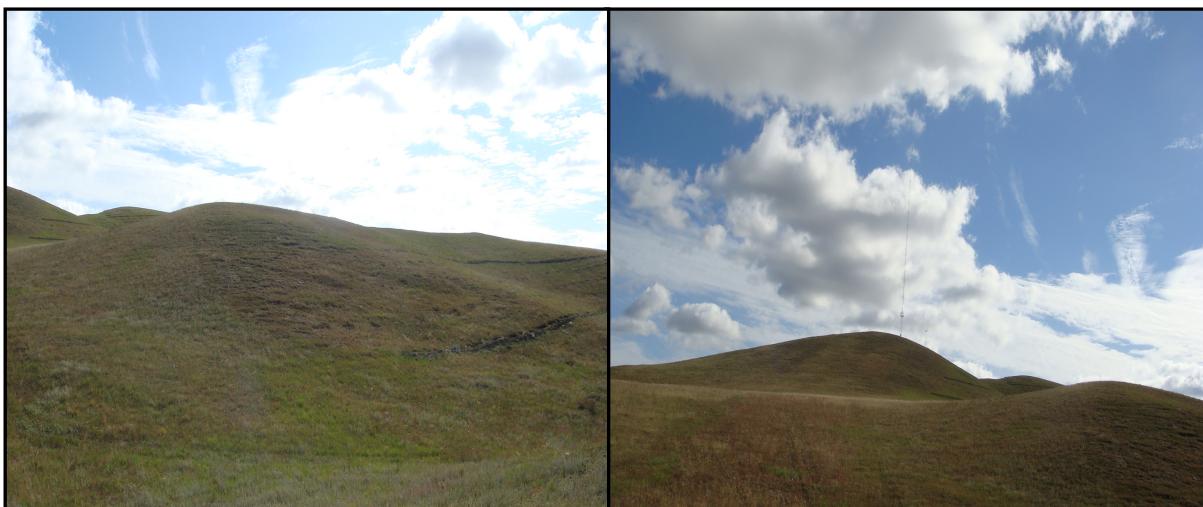
图 1-2 项目区地形地貌

本工程所属区域为坝上高原区，风电场区域地形为低山及缓坡丘陵。风电场总体地势为中间高，南北低，中部海拔 1600-1700m。山顶部和脊部风机位和道路走线位置相对平缓，坡度不大。项目区地形地貌见图 1-2。
