蔚县首奥新能源科技有限公司  
蔚县 300 兆瓦光伏电站项目一期工程  
水土保持监测总结报告

蔚县首奥新能源科技有限公司  
蔚县 300 兆瓦光伏电站项目一期工程  
水土保持监测总结报告责任页

# 2016 年水土保持监测季度报告表

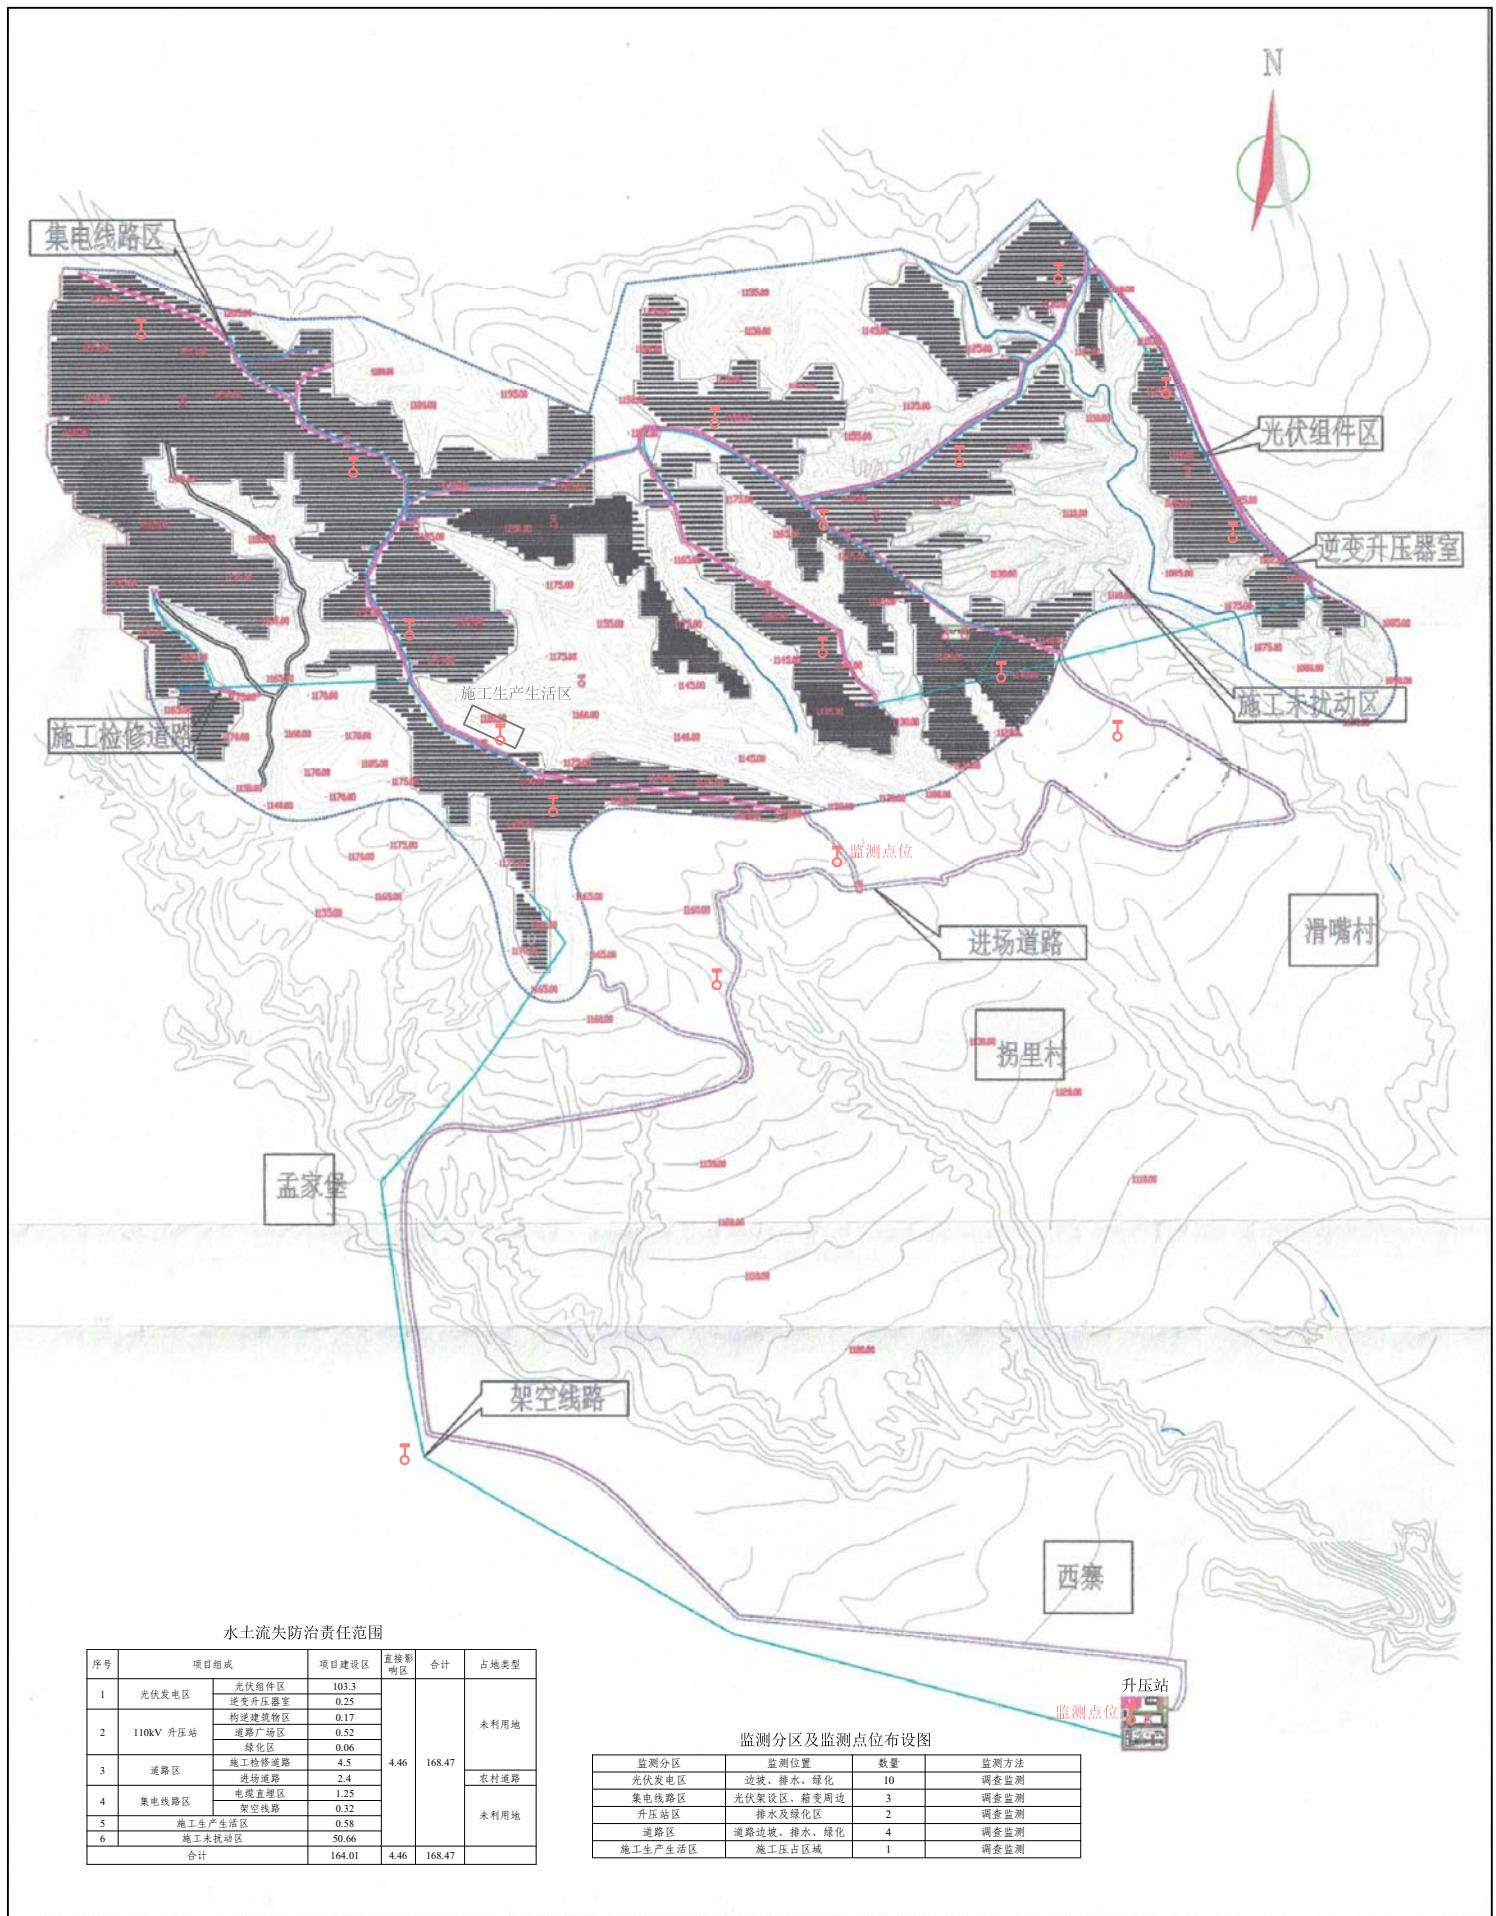
# 防治责任范围、监测分区及监测点位布设图

监测工作人员通过对项目工程技术资料分析整理，结合现场实际勘察情况，确定20处监测样点进行调查、观测，其中光伏发电区10处、集电线路区3处、道路区4处、升压站区2处，施工生产生活区1处。监测点布置情况见表 1-6。

监测分区	监测位置	数量	监测方法
光伏发电区	边坡、排水、绿化	10	调查监测
集电线路区	光伏架设区、箱变周边	3	调查监测
升压站区	排水及绿化区	2	调查监测
道路区	道路边坡、排水、绿化	4	调查监测
施工生产生活区	施工压占区域	1	调查监测
