尚义协鑫 28 兆瓦光伏扶贫电站项目 水土保持设施验收报告

建设单位：尚义协鑫光伏电力开发有限公司

编制单位：天津华北地质勘查局地质研究所

水土保持设施验收报告

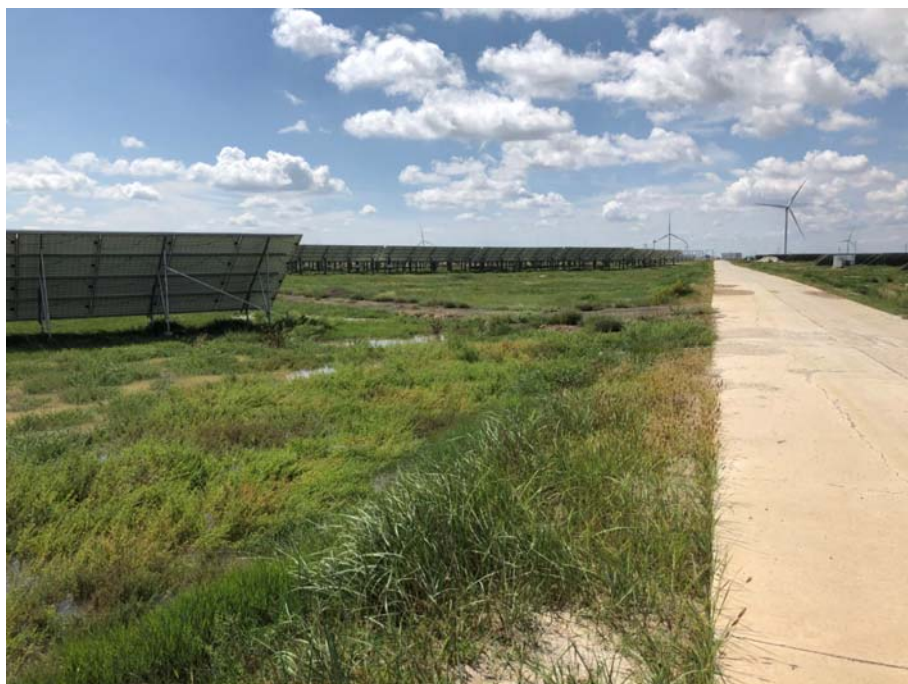
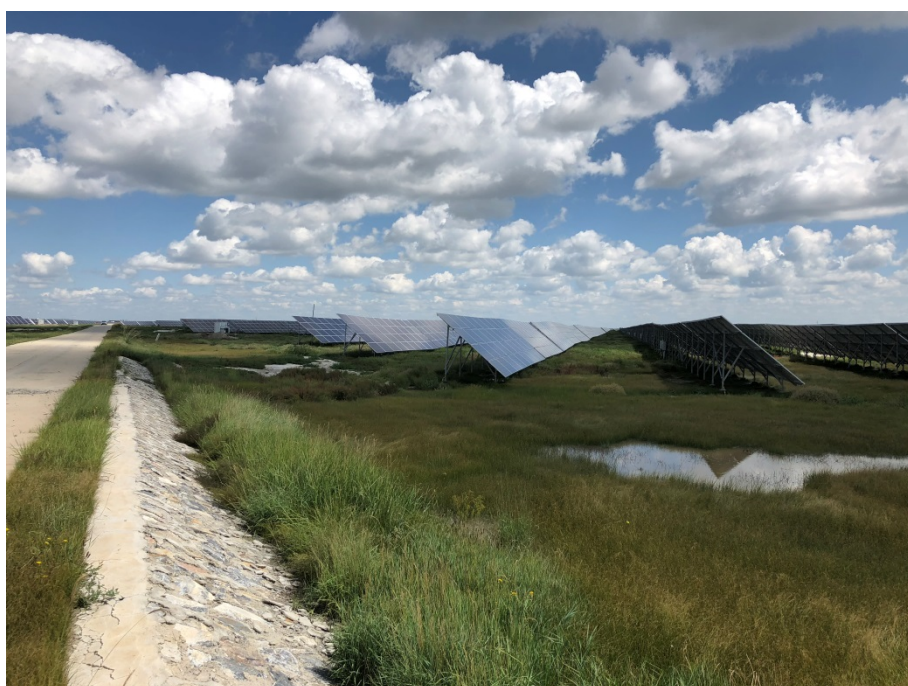
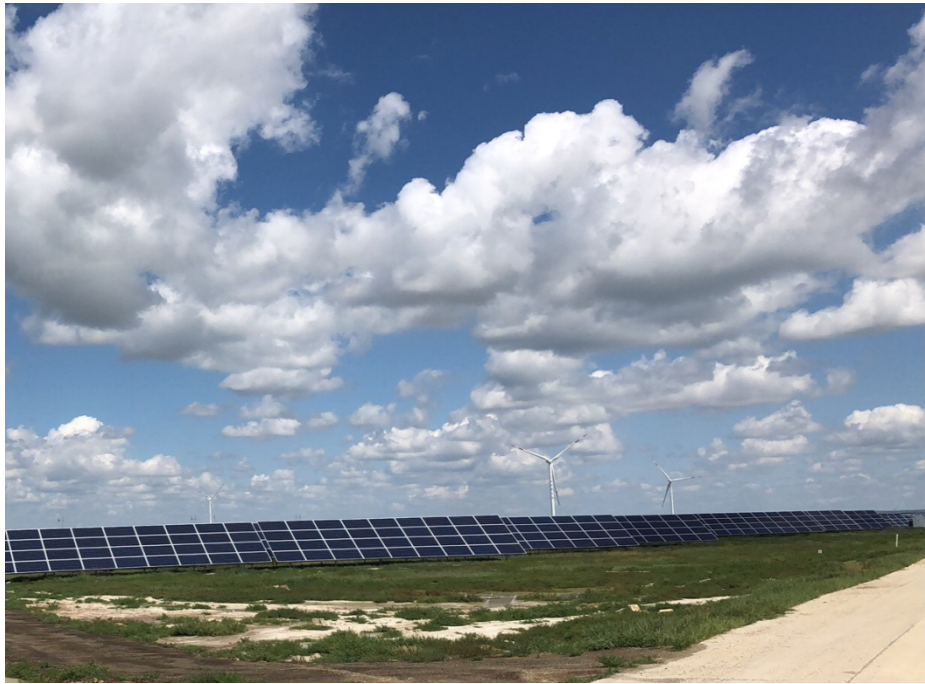
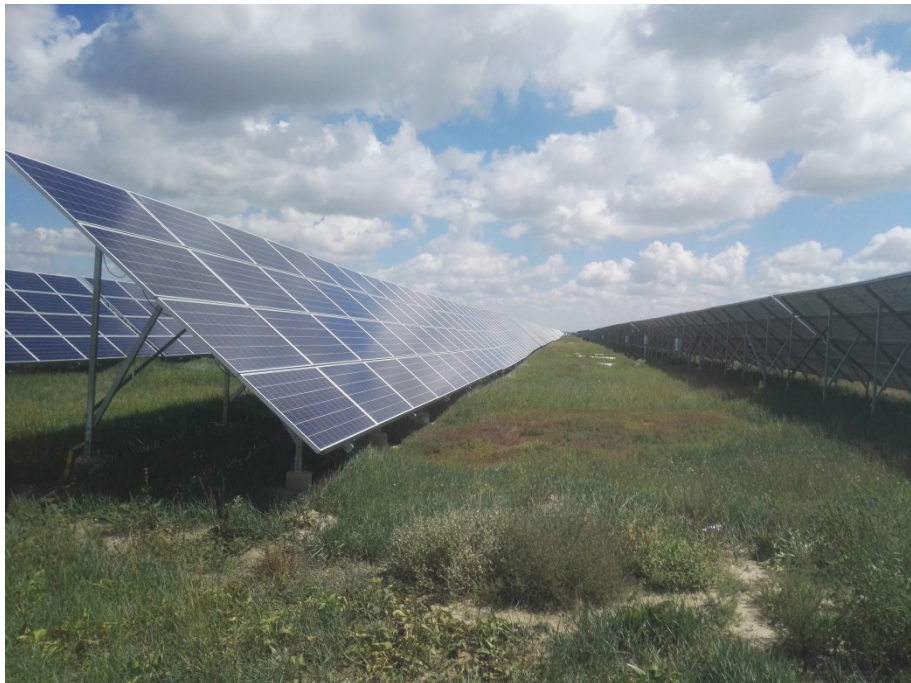
附件 5 重要水土保持单位工程验收照片

根据与水土保持措施有关的工程监理总结报告、施工合同以及工程完工结算书等资料, 通过现场抽查、量测等方法, 对水土保持措施进行评价。根据本项目水土保持工程措施实施具体情况, 抽查数量占分部工程总量的 60%。经抽查认为, 各类工程措施布置合理、工程结构尺寸符合要求, 外形整齐, 没有质量缺陷, 工程措施经初步运行, 效果良好, 工程总体外观质量合格, 可以交付使用; 根据抽查的样地表明, 植物成活率超过 90%。各类植物长势较好, 植物措施质量总体质量优良。
