国华尚义北石塄风电场一期工程

水土保持设施验收报告

建设单位：国华（河北）新能源有限公司
编制单位：河北环京工程咨询有限公司
2020年10月

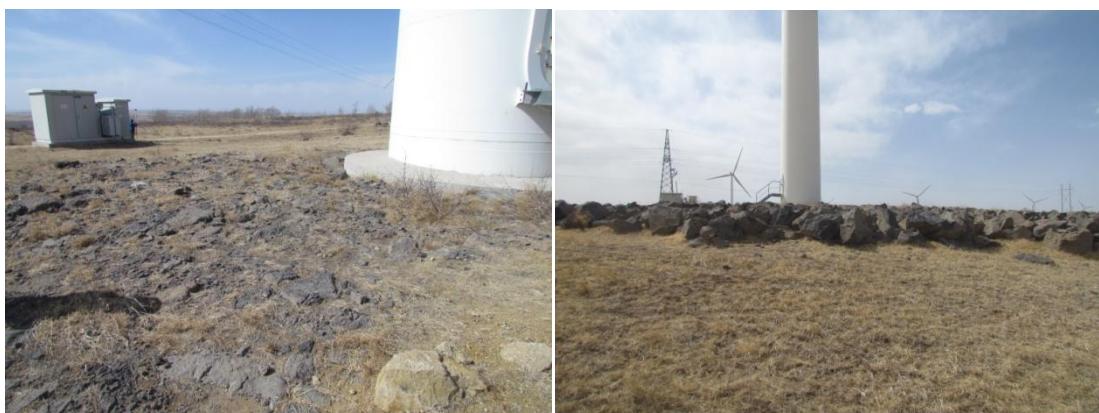
工程区域共33台风机，根据现场勘察，工程区地势较平坦，风机平台均无边坡。风机平台经过覆土种草多数植被恢复较好，其余部分平台内少土多碎石，自然恢复较难；还有少部分平台存在着施工中开挖的碎石堆放在风机平台上的现象。

风机区碎石裸露

(1) 工程措施。为恢复风机区平台、边坡，减少裸露地表，提供植被恢复条件，达到与自然环境协调一致，针对平台、上下边坡、堆渣，采取的工程措施包括削坡、碎石清运、边坡客土、覆土平整、碎石摆砌；风机区平台客土、覆土平整；为了保证道路运行安全、排水顺畅，采取的工程措施在汇水面积较大路段修建土质排水沟，路边取土点和部分边坡覆土；为了使集电线路区恢复植被，采取的工程措施为客土覆土平整。

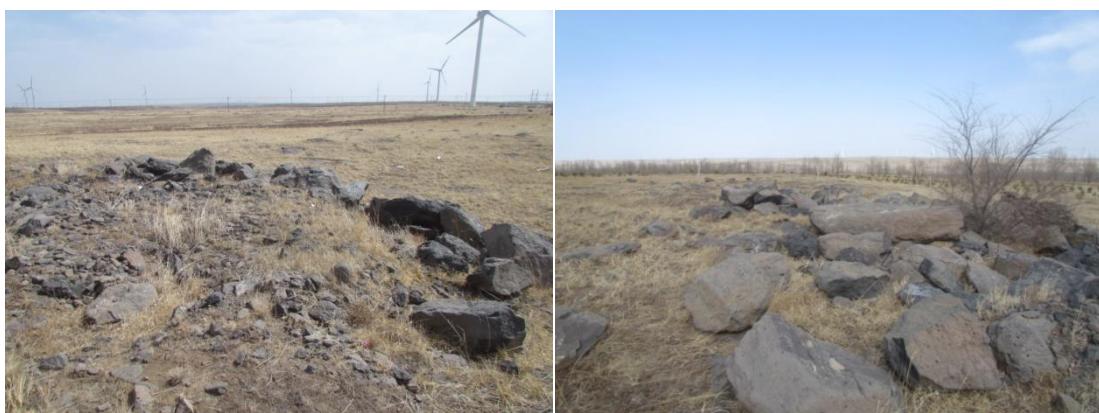
风机平台边缘碎石散落
