华润邱县 200 兆瓦风电场项目
(一期 100 兆瓦)
水土保持监测总结报告

编制单位：河北环京工程咨询有限公司

二〇一九年十一月

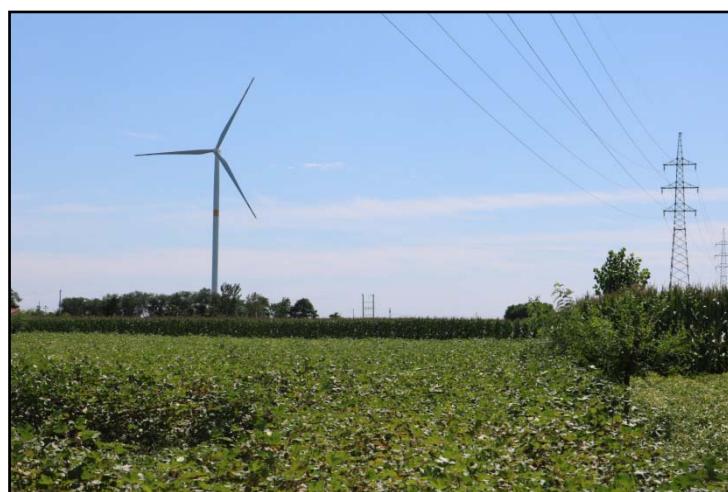
地形地貌

邱县地貌属冲洪积平原地貌形态，东部大部分为冲积平原，西部小部分为扇形平原，海拔32.7~40.8m，高差8.1m，坡降1/3500，地势由东南向西北倾斜。风电场区域为耕地，地势比较平坦。升压站区域为耕地，地势平坦，现状标高36.8~36.9m，高差0.1m。

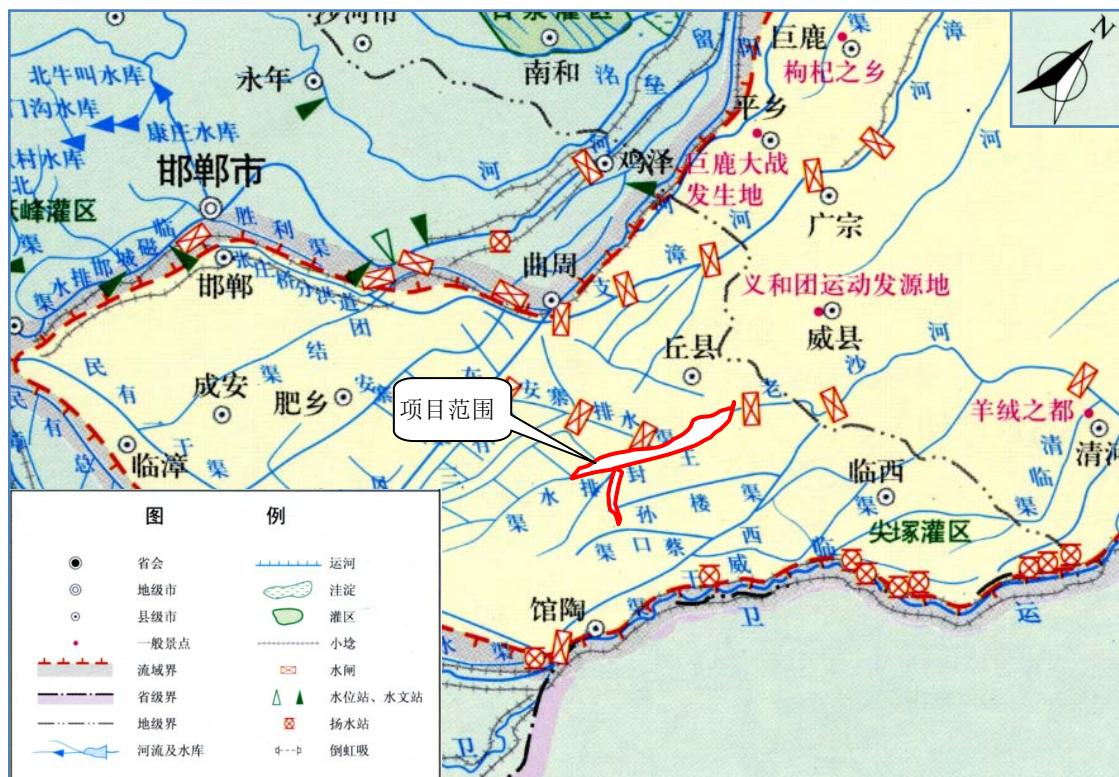
项目区河流水系图

项目区属黑龙港流域及运东诸河水系，县内主要河流（渠道）为老沙河、老漳河等。35kV线路在跨越河段为一档跨越，不需要河中立塔。
