华能涿鹿大寺风电场 48 兆瓦工程

水土保持设施验收报告

建设单位：华能涿鹿清洁能源有限责任公司

2023 年 6 月

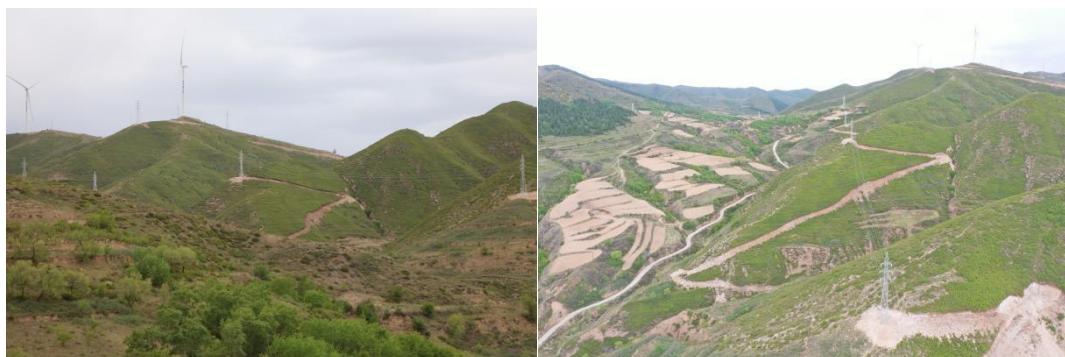
项目区地形地貌图

本工程位于张家口市涿鹿县，地貌类型属太行山西北部的中山区，项目区地形起伏较大，海拔高度在 1236~1830m 之间。

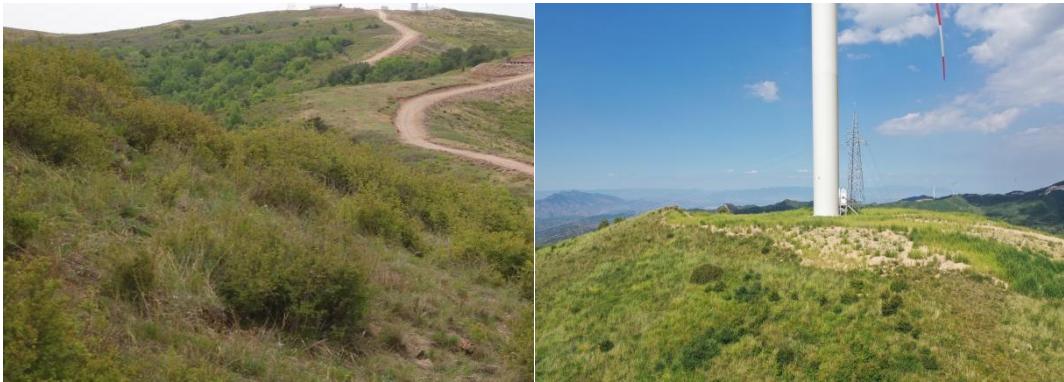
项目区土壤植被现状图

项目区土壤主要为淤灌土和第四系亚砂土、黄土等，项目区覆盖层相对较薄，一般多为 20~40cm，局部地段相对较厚，可剥离表土面积约 5.72hm²。

项目区内植被发育一般，树木多分布于场地边缘，自然植被主要有松、柏、桦、杨、柳等，山坡灌木丛生，现状林草植被覆盖率约为 40%。主要农作物有玉米、高粱、谷子等。
