蔚县明铺风电场  
水土保持监测总结报告

# 蔚县明铺风电场水土保持监测总结报告

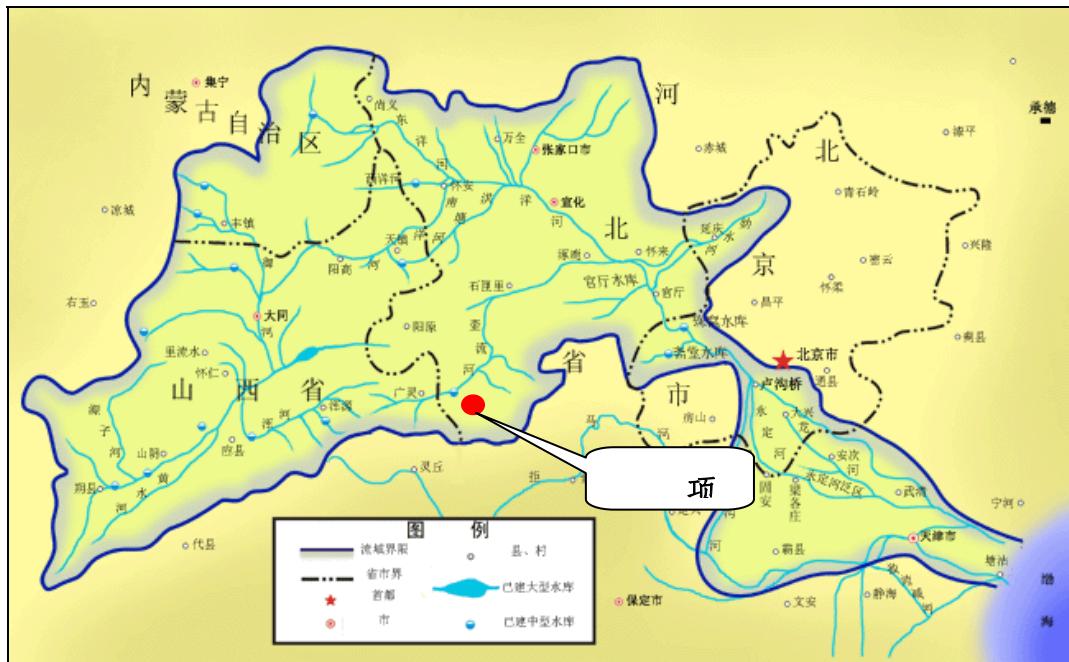
图2-2 项目区水系图

根据区域水文地质条件，该区域为盆缘中低山裂隙孔隙含水层区，由于地势较高，岭陡沟深，沟谷地层砂卵石、砂砾石厚度很薄，含水量微小，地下水主要储存在基岩裂隙或构造裂隙中，而裂隙发育又很不稳定，富水性不均匀。项目区水系图见图 2-2。
