蔚县老爷庙梁风电场  
水土保持监测总结报告

# 蔚县老爷庙梁风电场水土保持监测总结报告

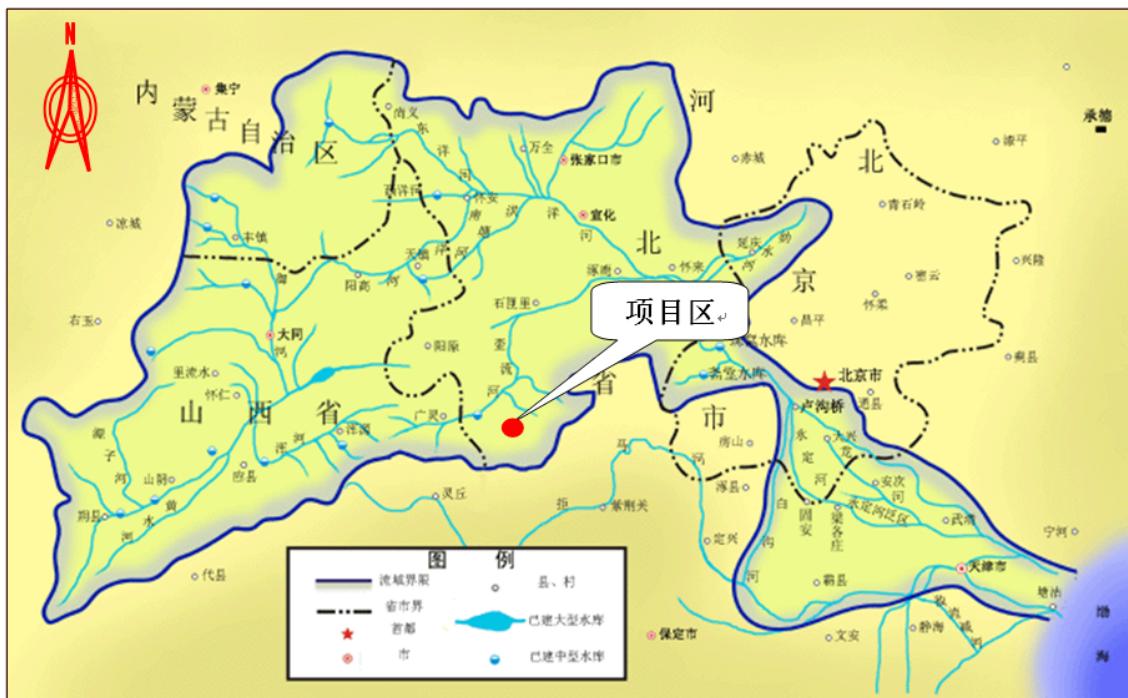
图2-2 项目区水系图

根据区域水文地质条件，该区域为盆缘中低山裂隙孔隙含水层区，由于地势较高，岭陡沟深，沟谷地层砂卵石、砂砾石厚度很薄，含水量微小，地下水主要储存在基岩裂隙或构造裂隙中，而裂隙发育又很不稳定，富水性不均匀。项目区水系图见图 2-2。
