# 赞皇县王家洞水泥配料石英砂岩矿 水土保持监测总结报告

建设单位：赞皇金隅水泥有限公司

监测单位：河北环京工程咨询有限公司

2019年5月

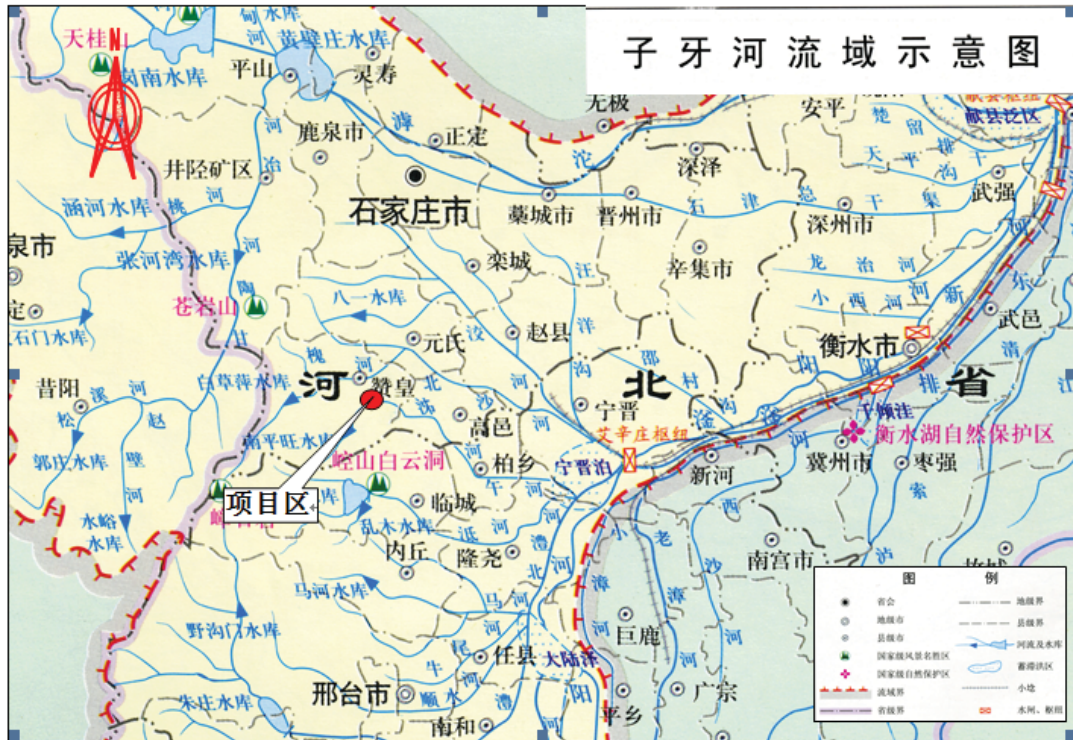
图 1-2 项目区水系图

项目区地表水体主要为洺河，属子牙河水系，流向东南，年均径流量为  $1112 \times 10^4 \text{m}^3$ ，但水量受季节控制，雨季水量大，冬春季水量则小，上述水系为南东向，进入平原后依次汇入滏阳河、子牙河、海河。

该区为地下水的补给区，主要接受大气降水补给。由于地处丘陵，局部切割较深，大气降水渗入后迅速向下游及低洼处径流，所以该区地下水属渗入径流，其形成、运移、水量及水质等均受地貌、岩性及裂隙发育情况等因素的制约。

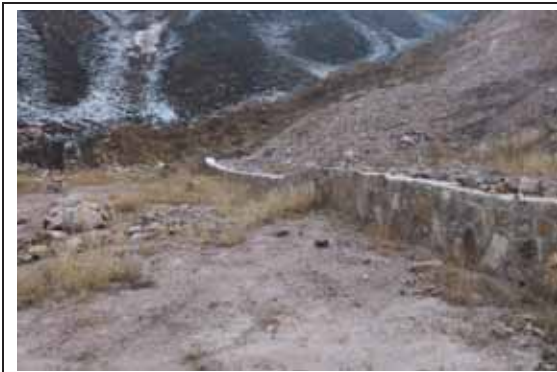
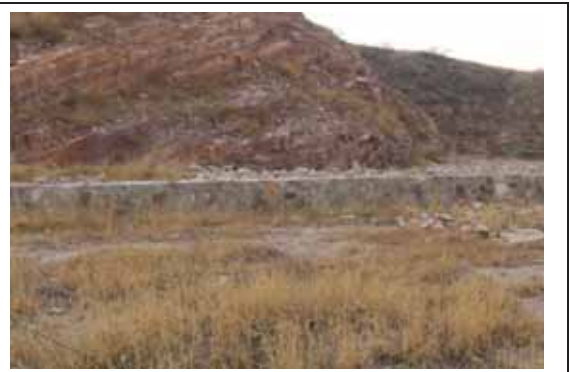
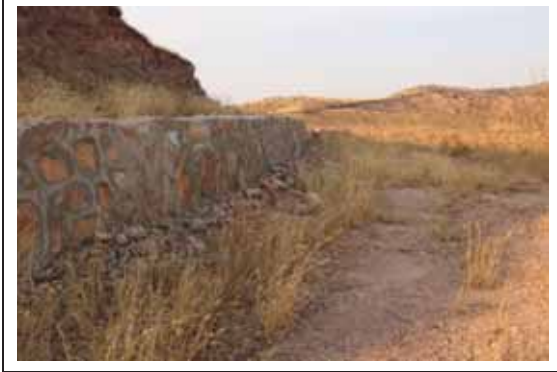
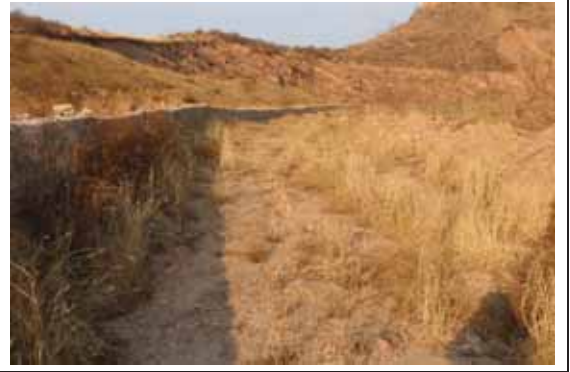
| 浆砌石挡墙 | |

(1) 浆砌石挡墙：道路一侧或两侧修建浆砌石挡墙 900m；施工时间为 2017 年 7 月。

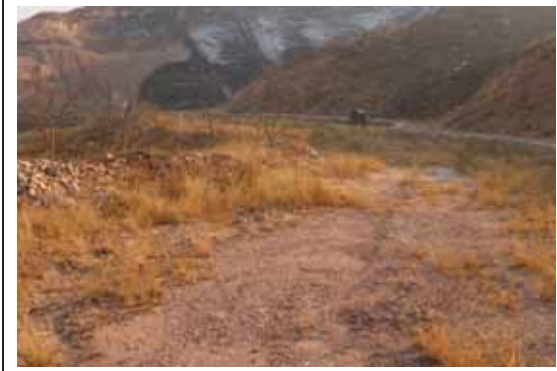
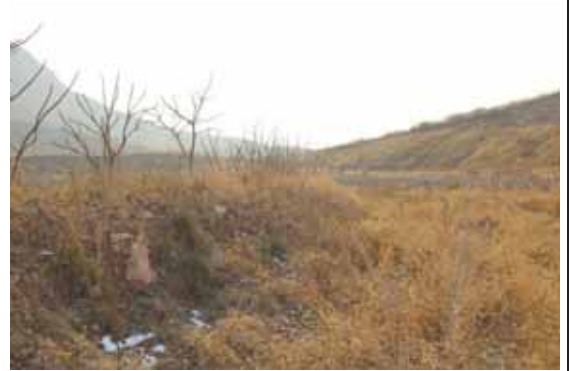
| 道路边埂、栽植乔木、种植灌草 | |

(2) 道路边埂：道路边埂：矿界内道路外侧修建道路边埂 680m；施工时间 2017 年 7 月。

（1）栽植乔木：道路外侧边埂处栽植乔木 1605 株，树种选用火炬树；施工时间 2017 年 8 月。

（2）种植灌草：在道路一侧或两侧空地种植灌草  $0.30\text{hm}^2$ ，灌木选用荆条、柠条，草种选用早熟禾、黑麦草；施工时间 2017 年 8 月。

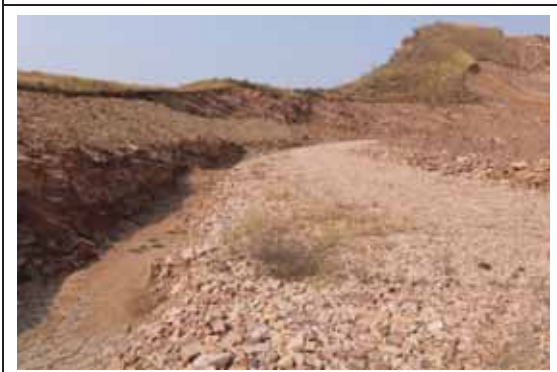
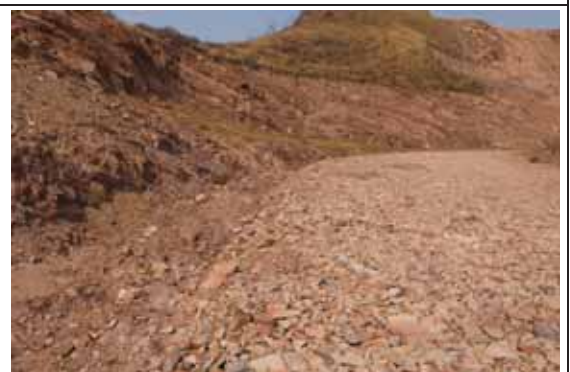
| 临时排水沟 | |

| 监测分区 | 措施类型 | 水土保持措施 | 措施布置 | | | 施工时间 |
|---|---|---|---|---|---|---|
| | 临时措施 | 临时排水沟 | 道路内侧 | m | 680 | 2015.8 |

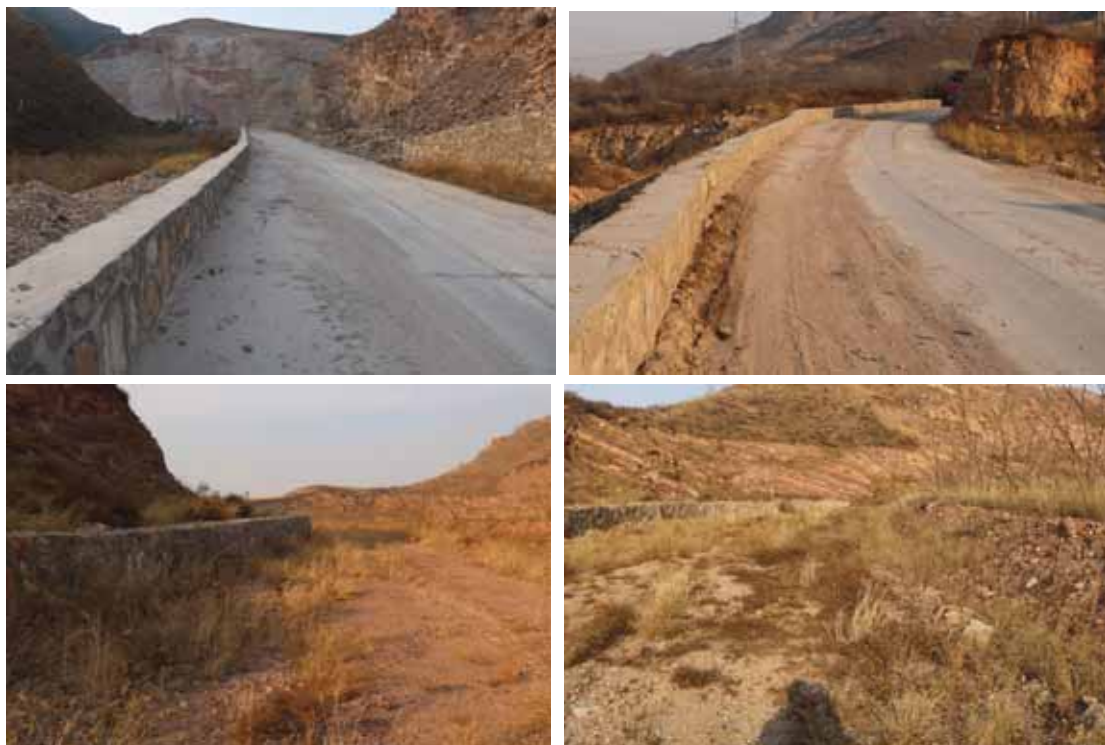
道路浆砌石挡墙、道路边埂

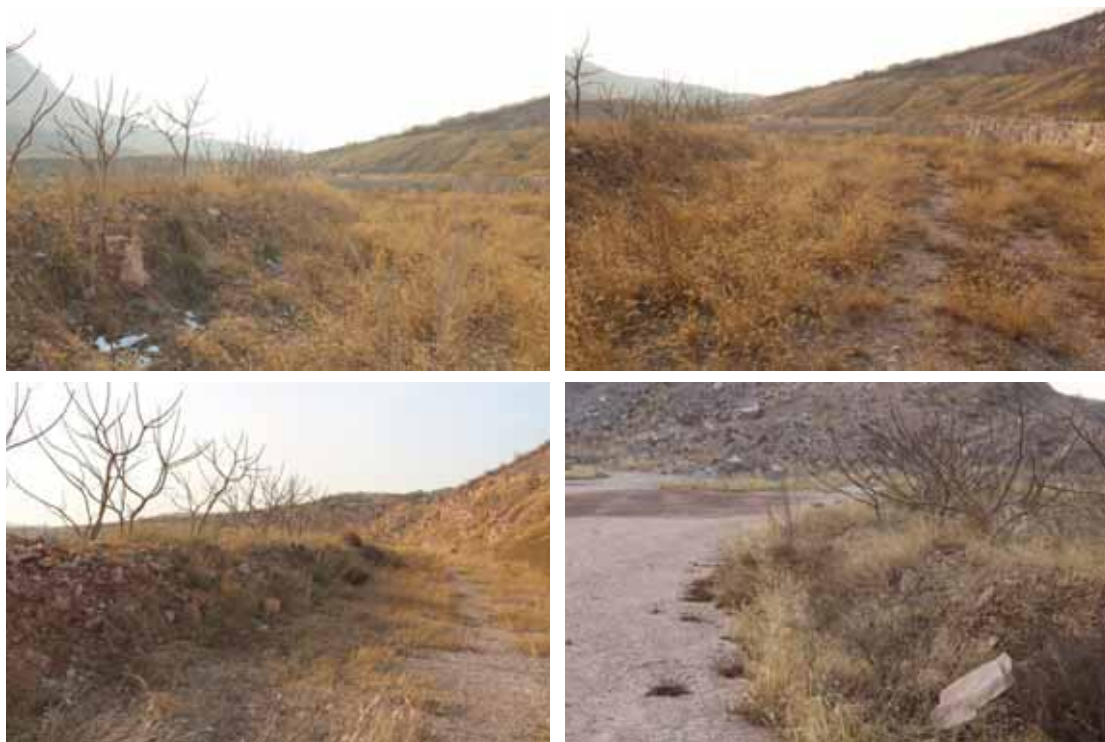
道路区栽植乔木、种植灌草
