中广核太阳能开发有限公司河北分公司  
中广核平乡县 40 兆瓦光伏复合项目  
水土保持设施验收报告

建设单位：中广核新能源平乡县有限公司

编制单位：河北环京工程咨询有限公司

2021 年 11 月

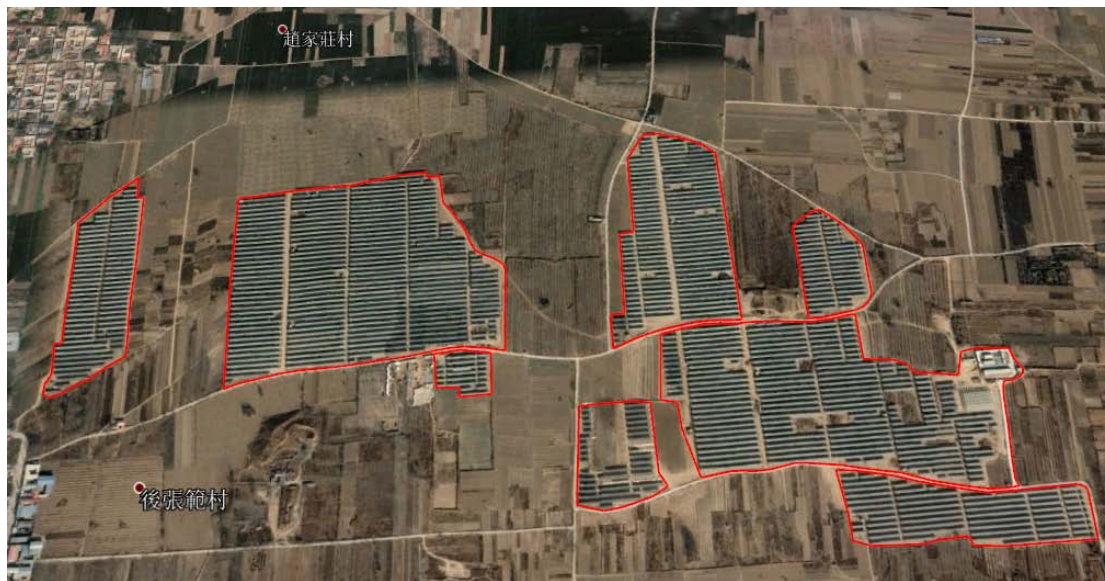
项目布局图

本项目为依托生态农业大棚建设的太阳能光伏发电项目，包括光伏发电区、35KV开关站、集电线路、道路区四部分。

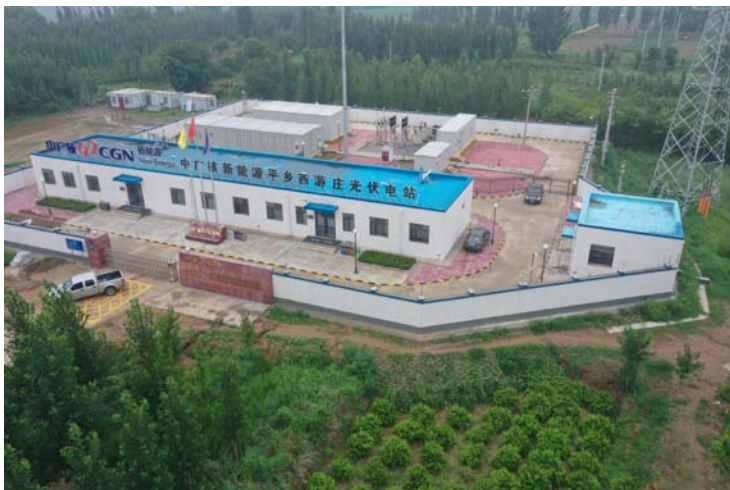
站址情况

35kV开关站东西宽约59m，南北长约51m，开关站35侧向北出线。本工程新建生产楼、生活楼及附属用房各1座，生产楼内设生产楼、继电器室、控制室、安全工具间及办公室；生活楼设办公室、宿舍、会议室等房间；生产楼、SVG串联变压器呈“一”字型布置，生产楼位于生活楼北侧，SVG串联变压器位于生产楼东侧。各电气设备间满足电气距离要求。

光伏项目35kV开关站实际占地面积为0.45hm<sup>2</sup>，围墙内占地面积为0.28hm<sup>2</sup>。

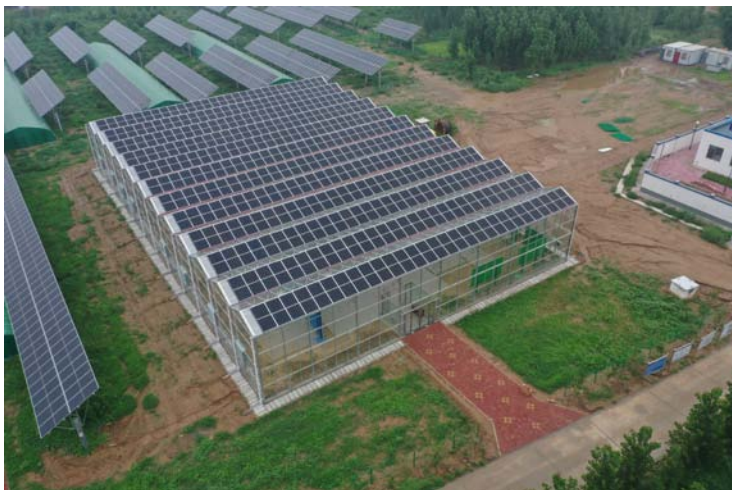
玻璃温室

光伏发电项目利用的玻璃温室为排架结构，轴线尺寸61.596m×52.5m，共布置812块445Wp组件，总容量361.34kW。玻璃温室东西向立柱间距4.248m/5.310m，南北向柱间距7.5m，檐口高度3.2m。光伏组件安装于玻璃温室南坡，布置形式为竖排2×58，组件安装倾角18°。

玻璃温室的柱顶为排水天沟，采用3mm镀锌钢板弯折成型，沟兼作大梁，

承载着屋架传来的荷载，主钢柱、南北、东西的山墙抗风柱为圆钢管或方钢管，脊檩为矩形钢管，前坡（朝阳坡）屋架为大、小几字钢，后坡屋架为圆钢管。柱顶及屋架均设钢丝绳张拉，以稳定整个结构体系，大棚所用的钢材表面均为镀锌处理。总利用玻璃温室面积为  $0.32\text{hm}^2$ 。

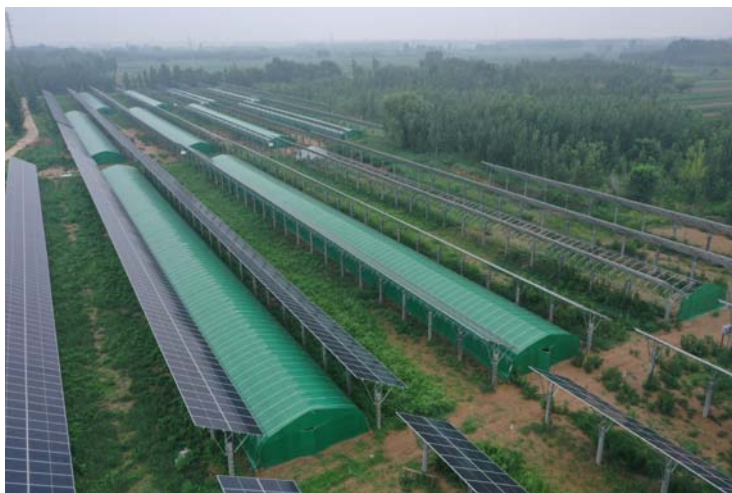
双膜双网棚

双膜双网棚为钢框架结构，每座钢架轴线尺寸  $54.6\text{m} \times 8\text{m}$ ，共布置 260 块  $445\text{Wp}$  单晶硅组件。钢架东西向立柱间距  $4.2\text{m}$ ，南北向柱间距  $8\text{m}$ ，组件最低点距地  $3\text{m}$ 。钢架为整体南坡，坡度  $28^\circ$ ，光伏组件布置形式为竖排  $5 \times 52$ 。农业大棚布置于钢架下，每座大棚对应一座钢架，大棚尺寸为  $6 \times 50\text{m}$ ，大棚高度不小于  $2.5\text{m}$ 。双膜双网棚采用钻孔灌注桩基础，桩径  $400\text{mm}$ ，桩长  $3.0\text{m}$ ，地面外露  $0.2\text{m}$ ，入土  $2.8\text{m}$ ，大棚钢立柱通过预埋在桩内的地脚螺栓进行连接。总利用大棚面积为  $11.16\text{hm}^2$ 。

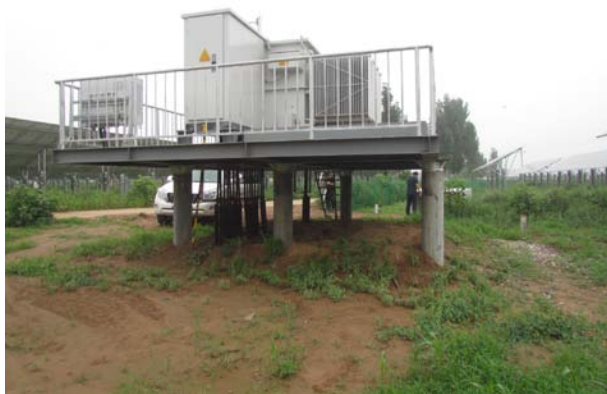
箱变

光伏发电项目配套建设 12 个光伏发电系统，每个系统搭配 1 座箱变，每台箱变配置相应数量的光伏组串和 196kW 组串逆变器，共选用 192 台组串逆变器。箱变采用预制管桩+钢平台基础，箱变基础桩桩基采用 PHC300AB-7，地面以上 3.5m，地面以下 3.5m，长 3.85m，宽 1.8m。平台四周 1m 范围内设置检修通道及栏杆，底部及四周设置挡油设施。组串逆变器安装在钢架下，不产生占地。

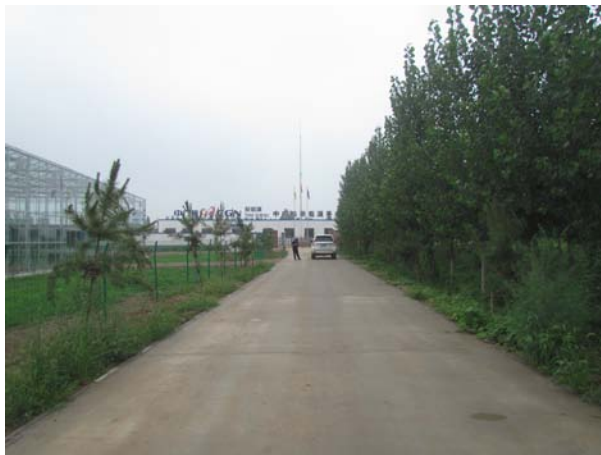
进站道路

开关站进站道路由南侧乡道接引，进站道路总长约 190.85m，占地面积为 0.09hm<sup>2</sup>。进站道路为素混凝土结构，道路宽度为 4.5m，采用 250mm 厚 C25 混凝土面层、200mm 厚粗砂垫层；5m 宽、150mm 厚灰土垫层；下部路基压实。路面排水从中心线起向两侧双向散排水，路面坡度 1.5%。

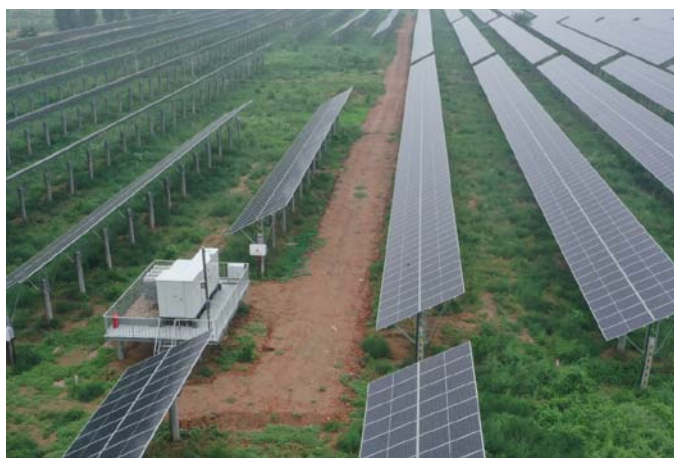
场内道路

光伏场区道路均为新建道路，为泥结碎石结构，并分为主要道路、次要道路。光伏场区共分为 3 个地块，每个地块至少有一条进场道路与附近现有道路连接。由进场道路、光伏场区内东西向道路组成主要道路，宽度为 4m，具体结构为：4m 宽、30mm 厚砂砾磨耗层；4m 宽、200mm 厚泥结碎石面层；下部 4.5m 宽路基压实。项目所处为平原，道路纵坡不超 6%，道路内侧转弯半径为 6m。光伏场区道路长 2025m，占地面积为 0.81hm<sup>2</sup>。
