蔚县老爷庙梁风电场

水土保持设施验收报告

蔚县老爷庙梁风电场水土保持设施验收报告

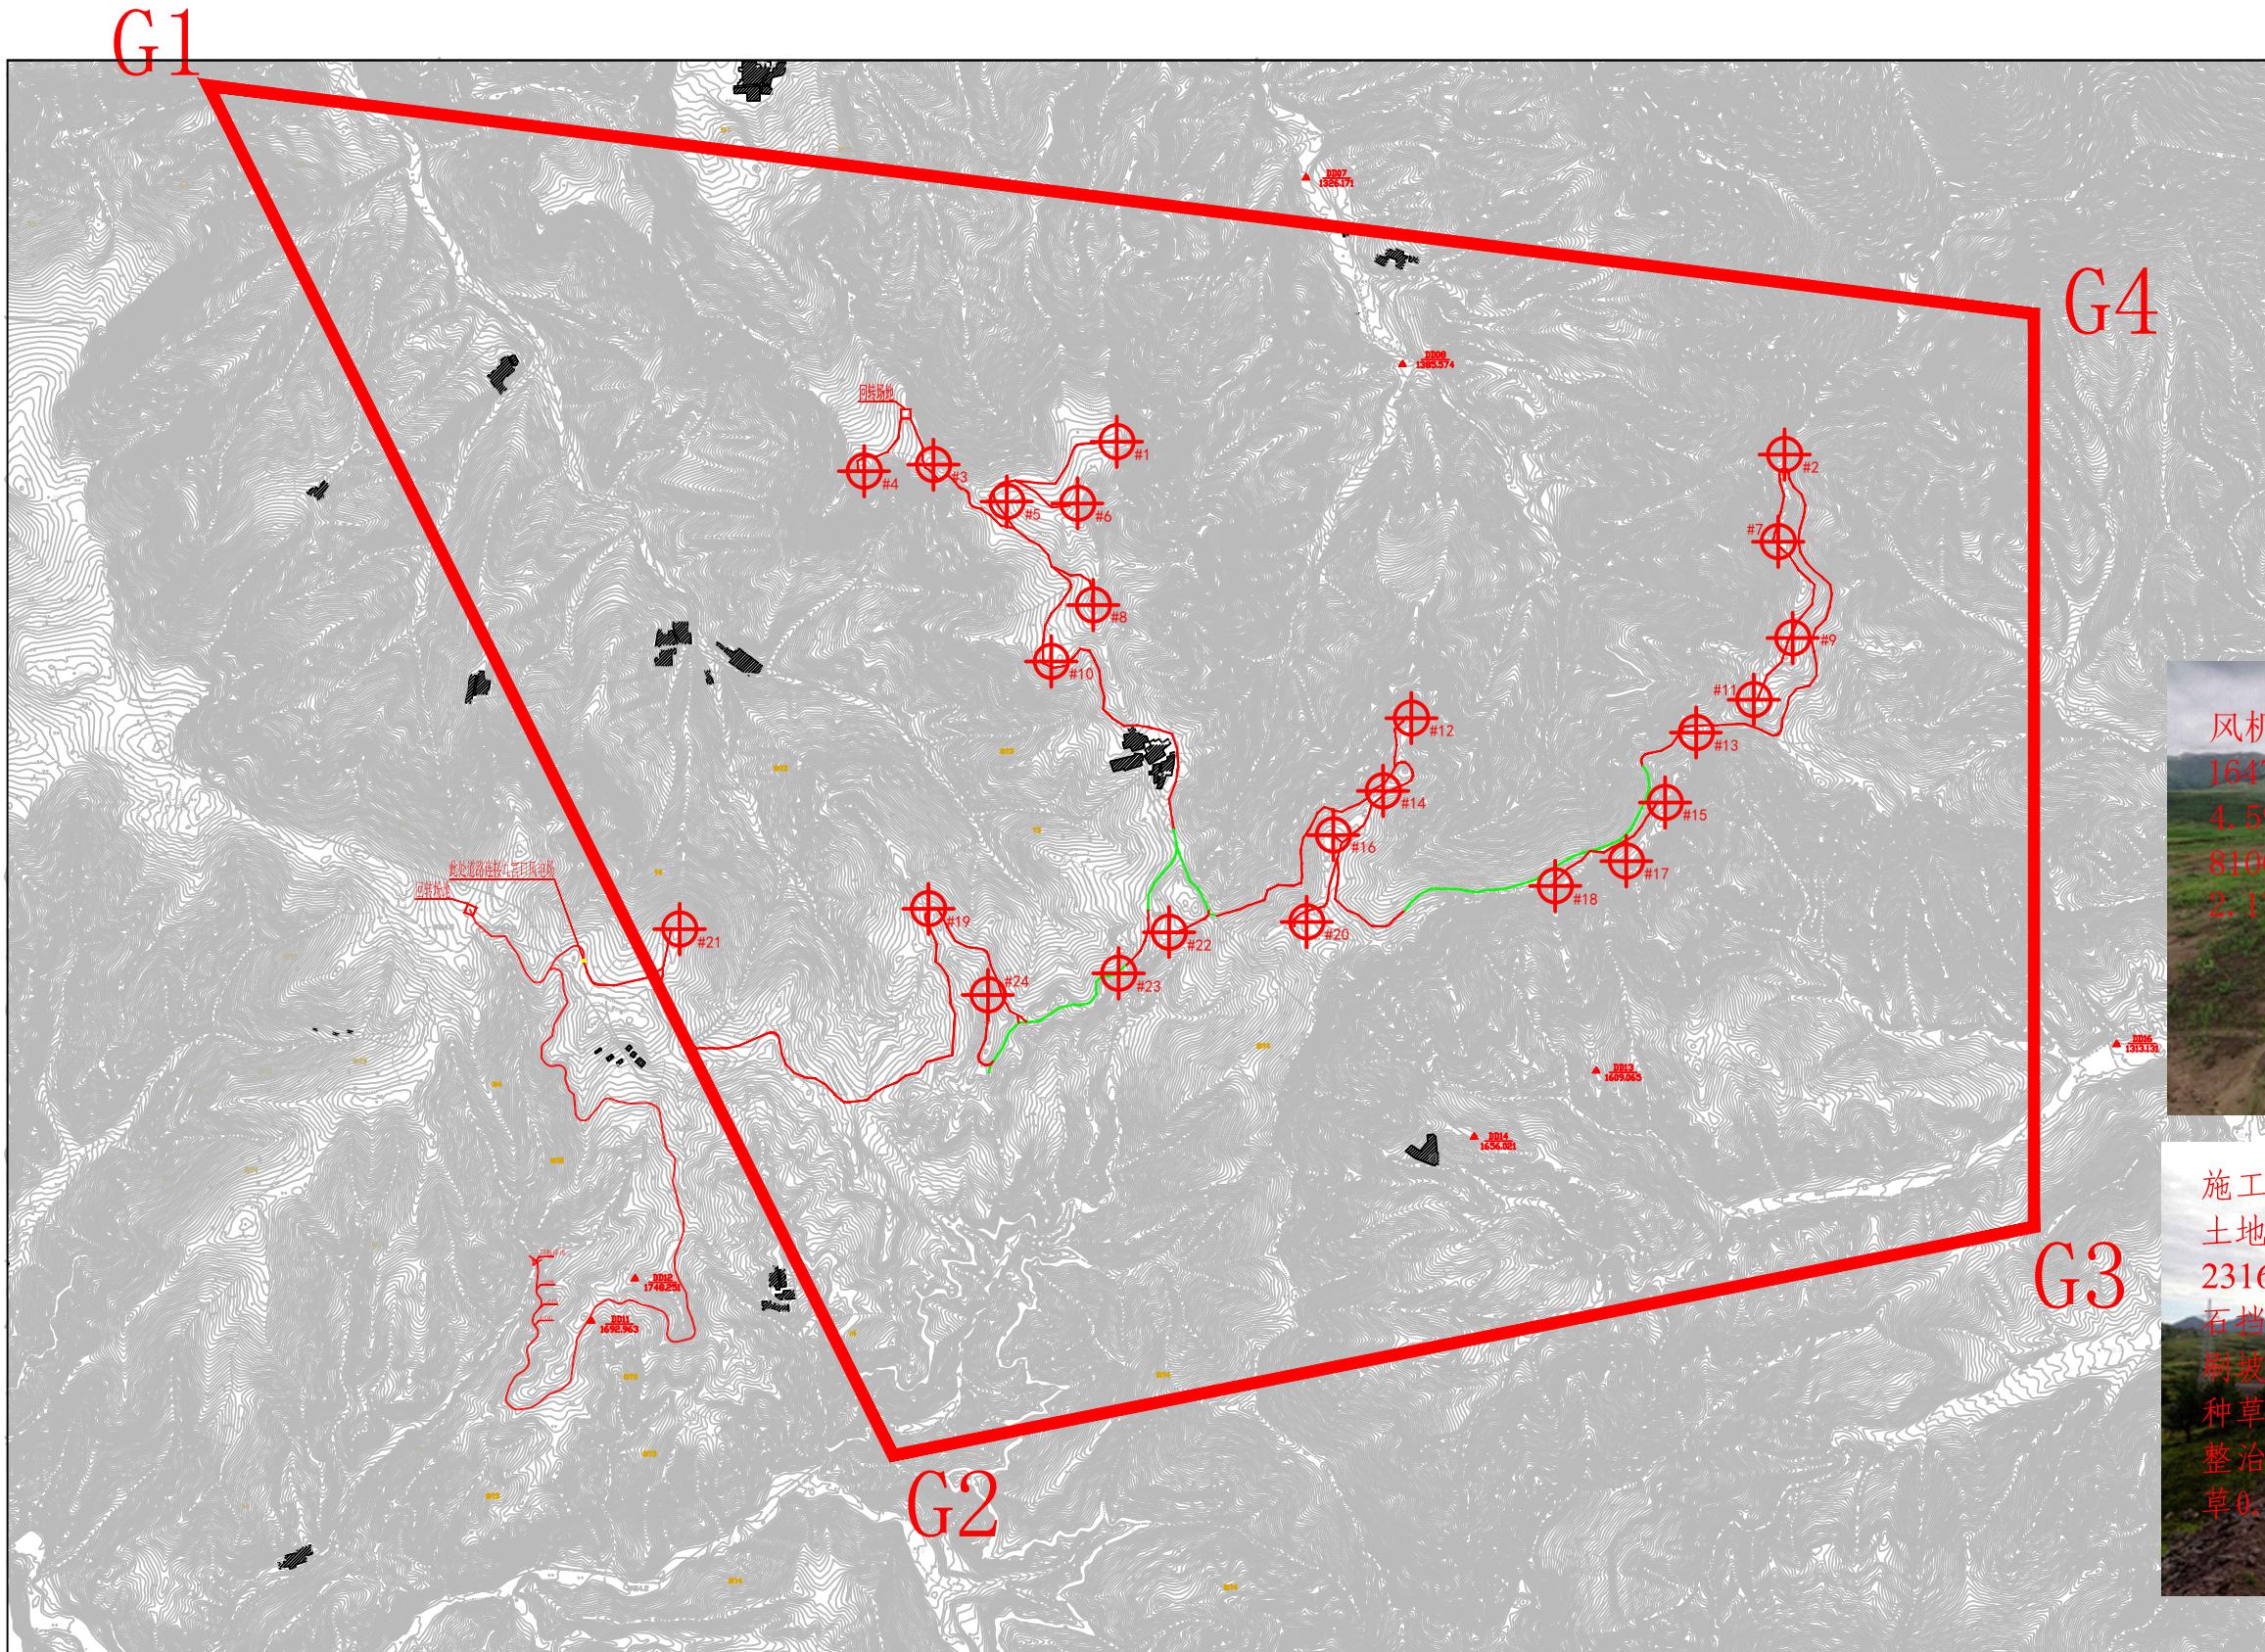
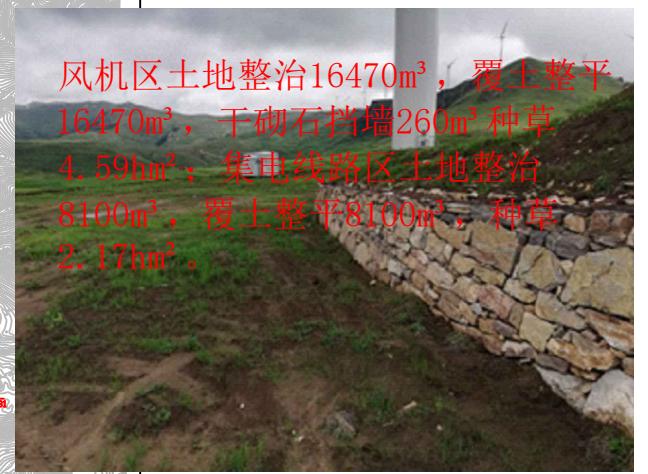
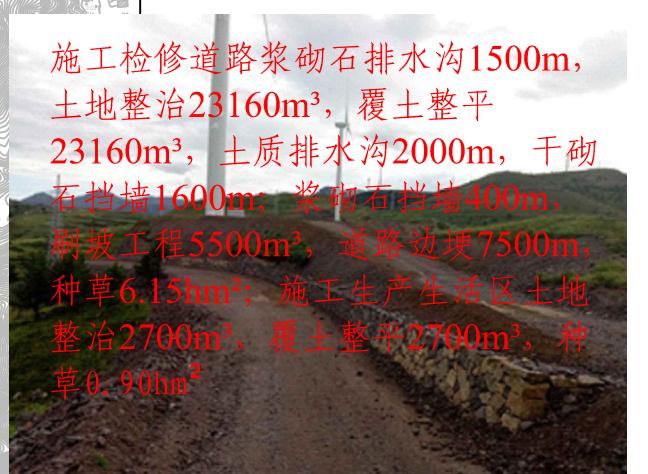
水土保持设施竣工图

风机区土地整治16470m³，覆土整平16470m³，干砌石挡墙260m³ 种草4.59hm²；集电线路区土地整治8100m³，覆土整平8100m³，种草2.17hm²。

施工检修道路浆砌石排水沟1500m,
土地整治23160m³, 覆土整平
23160m³, 土质排水沟2000m, 干砌
石挡墙1600m; 浆砌石挡墙400m,
刷坡工程5500m³, 道路边埂7500m,
种草6.15hm²; 施工生产生活区土地
整治2700m³, 覆土整平2700m³, 种
草0.90hm²
