曲阳北台乡 30 兆瓦地面光伏电站项目 水土保持监测总结报告

河北环京工程咨询有限公司

曲阳北台乡 30 兆瓦地面光伏电站项目
水土保持监测总结报告
责任页
(河北环京工程咨询有限公司)

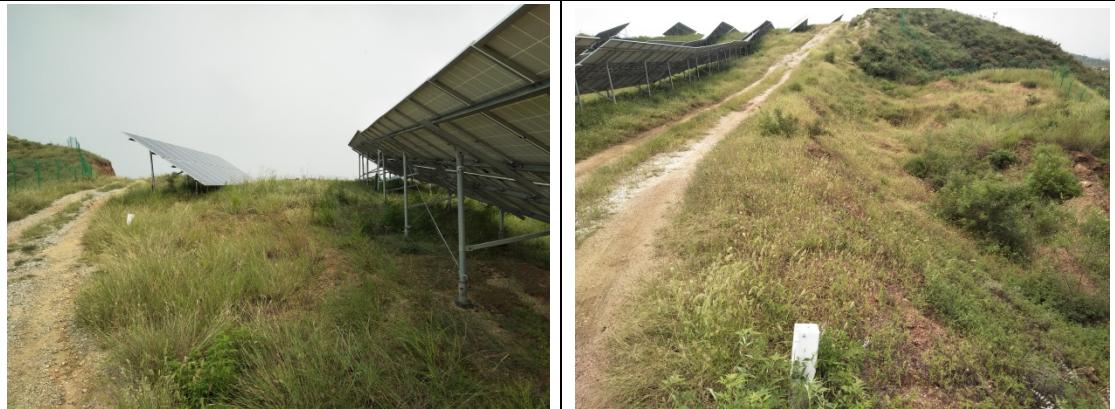
集电线路

集电线路电缆沟地表植被恢复情况

(2) 表土回铺: 施工结束后将收集的表土回铺在开挖地表, 回铺面积 0.71hm², 工程量 2130m³; 施工时间 2016 年 2 月。

(3) 土地整治: 施工结束对电缆沟一侧施工扰动区域进行全面整地, 土地整治面积 1.02hm²; 施工时间 2016 年 2 月。

(1) 种草: 在电缆沟及施工扰动区域种草面积 1.73hm^2 ; 施工时间 2016 年 5 月。

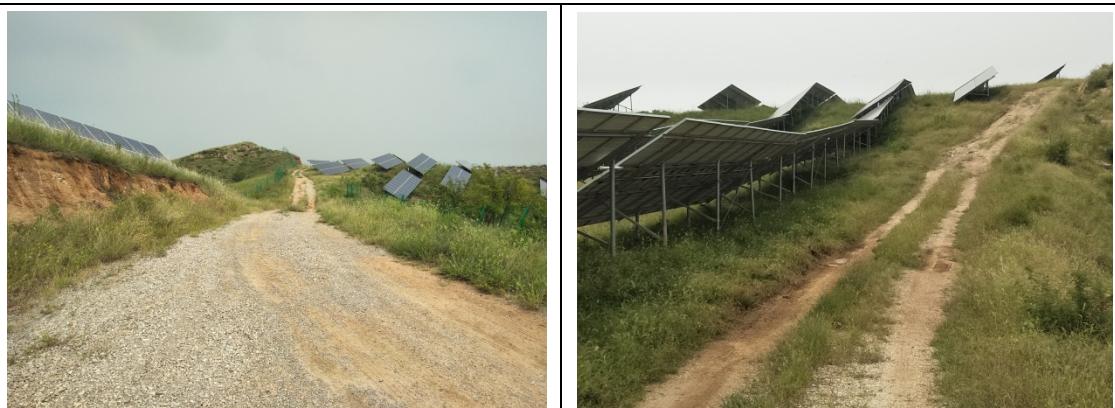
施工检修道路

施工检修道路两侧植被恢复情况

(2) 土地整治: 在检修道路两侧扰动区域土地整治 1.59hm²; 施工时间为 2016 年 2 月。

(1) 种草: 在检修道路两侧种草 0.76hm^2 ; 施工时间 2017 年 5 月。

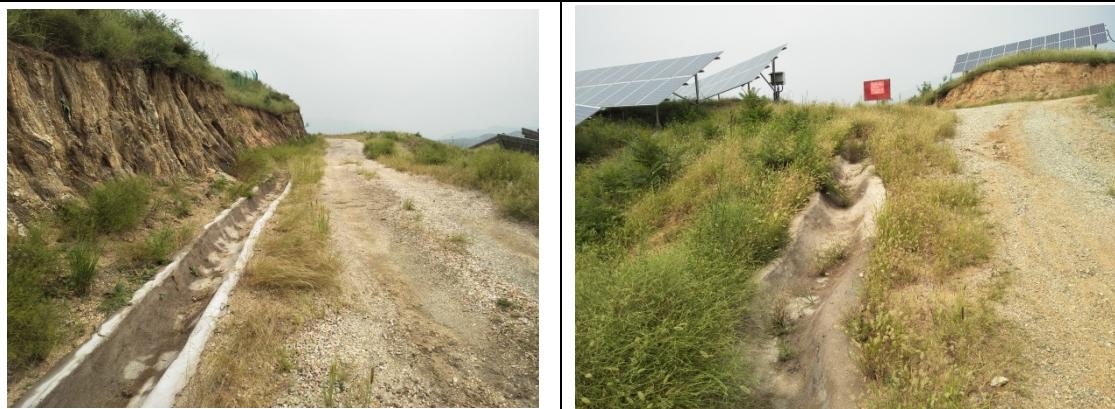
施工检修道路混凝土排水沟

(1) 混凝土排水沟: 在检修道路内侧浇筑混凝土排水沟 6500m, 断面形式为 U 型槽, 顶宽 0.5m, 深 0.2m; 施工时间为 2017 年 9 月—10 月。

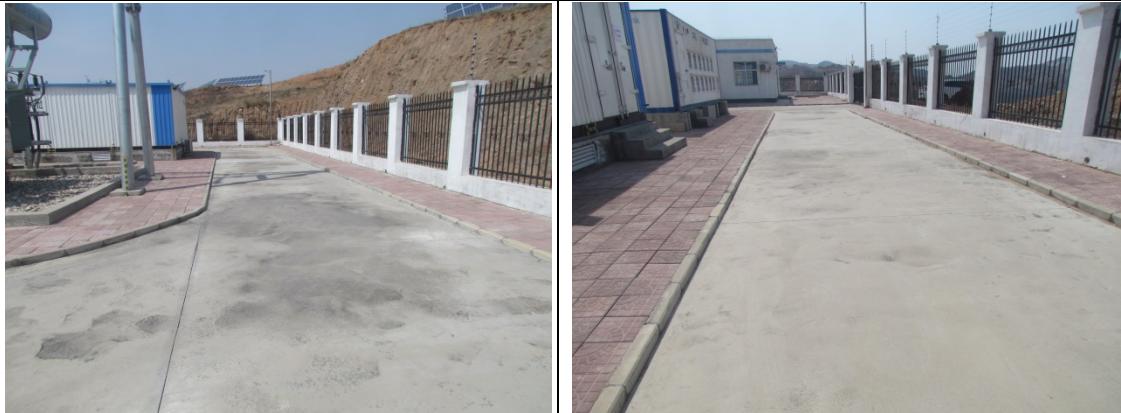
110kV 升压站

升压站内硬化

升压站实际施工除建构筑物外全部硬化，未进行绿化，方案设计的表土剥离、回铺措施未实施，实施了土地整治措施 0.30hm^2 ；升压站实际排水采用散排的方式，方案设计的浆砌石排水沟措施未实施。

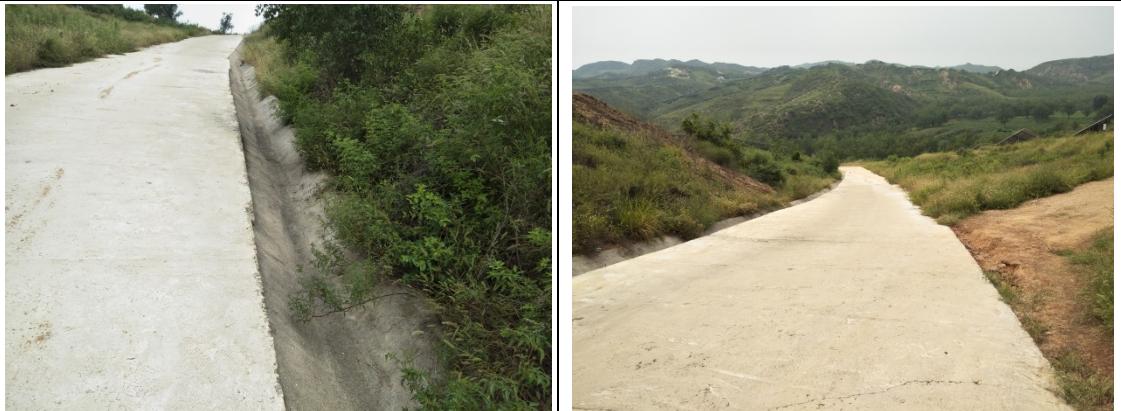
进站道路

进站道路排水沟及植被恢复情况

(1) 土地整治：在进站道路两侧扰动区域土地整治 0.05hm^2 ；施工时间为 2016 年 2 月。

(2) 混凝土排水沟：在进站道路内侧浇筑混凝土排水沟 360m，断面形式为 U 型槽，顶宽 0.6m，深 0.2m；施工时间 2017 年 9 月—10 月。

(1) 种草: 在进站道路两侧种草 0.02hm^2 ; 施工时间 2017 年 5 月。
