高壁 220 千伏输变电工程

水土保持监测总结报告

建设单位：国网河北省电力有限公司邯郸供电公司

编制单位：河北环京工程咨询有限公司

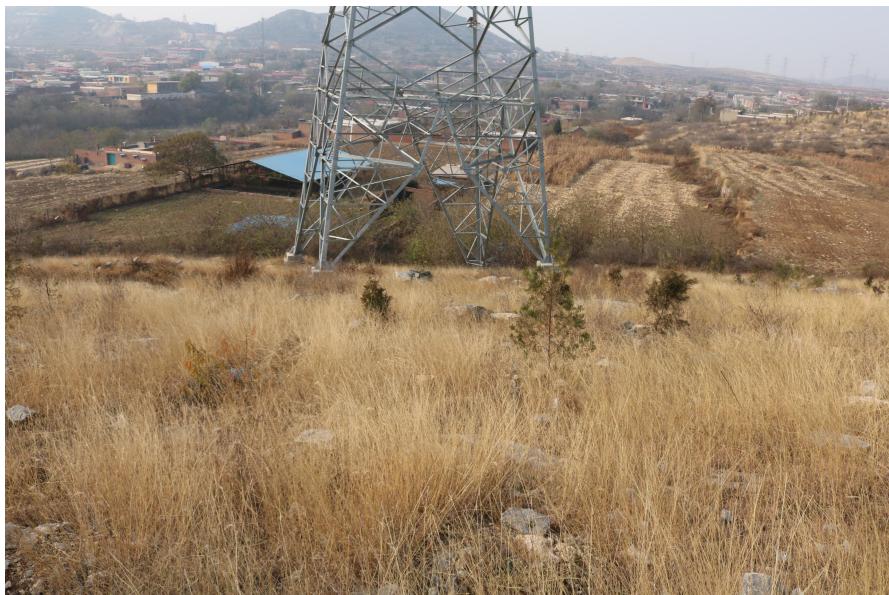
图 1-2 项目区地形地貌

项目区位于太行山东麓丘陵区之武安盆地南段，地形起伏较大，东以鼓山为屏，地表西倾，标高 400~888m，相对高差 400~500m，坡脚一带地面标高约 380m；西以磁山为障，标高 350~490m，地表东倾，坡脚一带地面标高约 270m。东西之间的低洼地带有南洺河经过。

站址区地貌类型属低山丘陵区，站址处为农田，地势开阔，有多处陡坎。地层主要为第四系松散堆积物，顺义庄站址以黄土状粉土、黄土状粉质黏土、黄土状粉土、粉质黏土为主。线路沿线处于太行山东麓低山丘陵区，低山丘陵区地层岩性主要为粉土混碎石，下伏奥陶系灰岩；山脚及平原区地层岩性主要为第四系上更新统黄土状粉土、粉质黏土、第四系中、下更新统粉质黏土，局部夹粉土。
