浙江运达张北二台镇宇宙营风电场项目
(原张北宇宙营风电场一期项目工程、张北
宇宙营风电场二期项目工程)

水土保持监测总结报告

建设单位：张北二台风力发电有限公司

二〇二二年五月

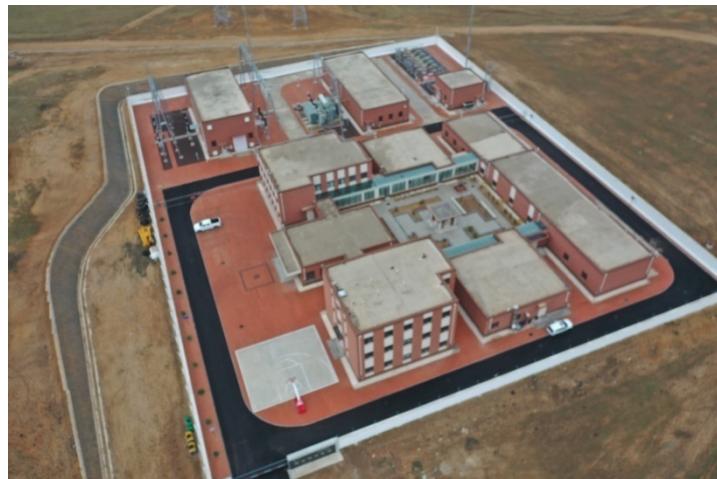
站址情况

站内布局调整, 站址采用矩形布置, 主入口向东, 分为东西两区, 东侧为生活管理区, 设有综合办公楼(含水泵房)等, 满足升压站生活管理需要。西侧为生产区, 设有高低压配电房、SVG设备、主变压器、户外GIS设备、架构及相关电气设备。全站设环场路沟通, 东西两区分界处设围栏分隔。站区采用2.5m高的砖围墙, 站区围墙长度约为434m。

站内布局调整后，站内空地绿化为 0.16hm^2 。

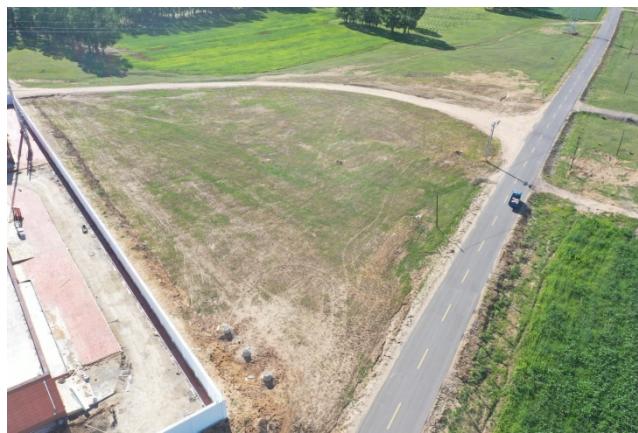
施工临建区整治

本项目施工期间，在升压站前后设置一处施工生产生活区，用于生活办公、材料堆放等，施工结束后进行植被恢复，总占地面积 1.3hm^2 。

原方案设计施工临建区进行表土剥离及回铺措施，但施工期间施工临建区扰动方式只是施工活动的压占，未进行挖填等剧烈扰动，施工结束后只进行全面整地便可满足植被恢复要求。原方案设计分别在一期、二期项目中心设置两处施工生产生活区，总占地面积 1.8hm^2 ，建设期只在升压站附近设置了一处施工生产生活区，占地面积 1.3hm^2 ，占地面积减少，所以绿化面积减少 0.5hm^2 。施工期间施工生产生活区无临时堆土，所以未使用临时拦挡，只对部分裸露地表及建筑材料进行有效苫盖，场地未使用临时排水，采用散排方式满足排水要求，调查未造成水土流失危害。

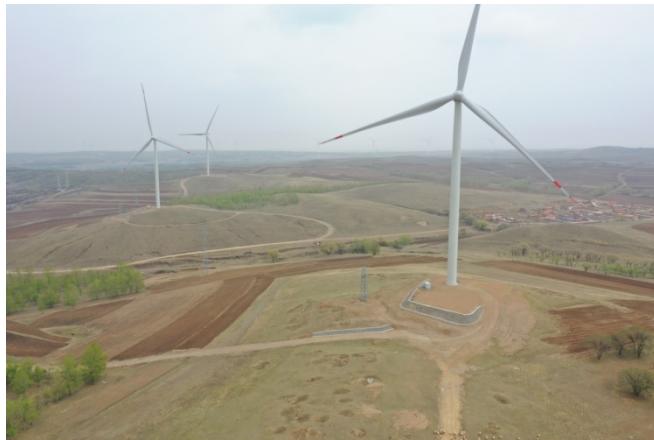
地形地貌

项目区地貌上属于坝上高原区，局部属于舒缓丘陵区，地形起伏较小，场地

平坦开阔。海拔高度为1350~1460m，坡度10~20度，相对高差50~100m左右。风机区植被状况较差，部分地面有碎石出露。升压站所在区域地势较低，土层较厚。

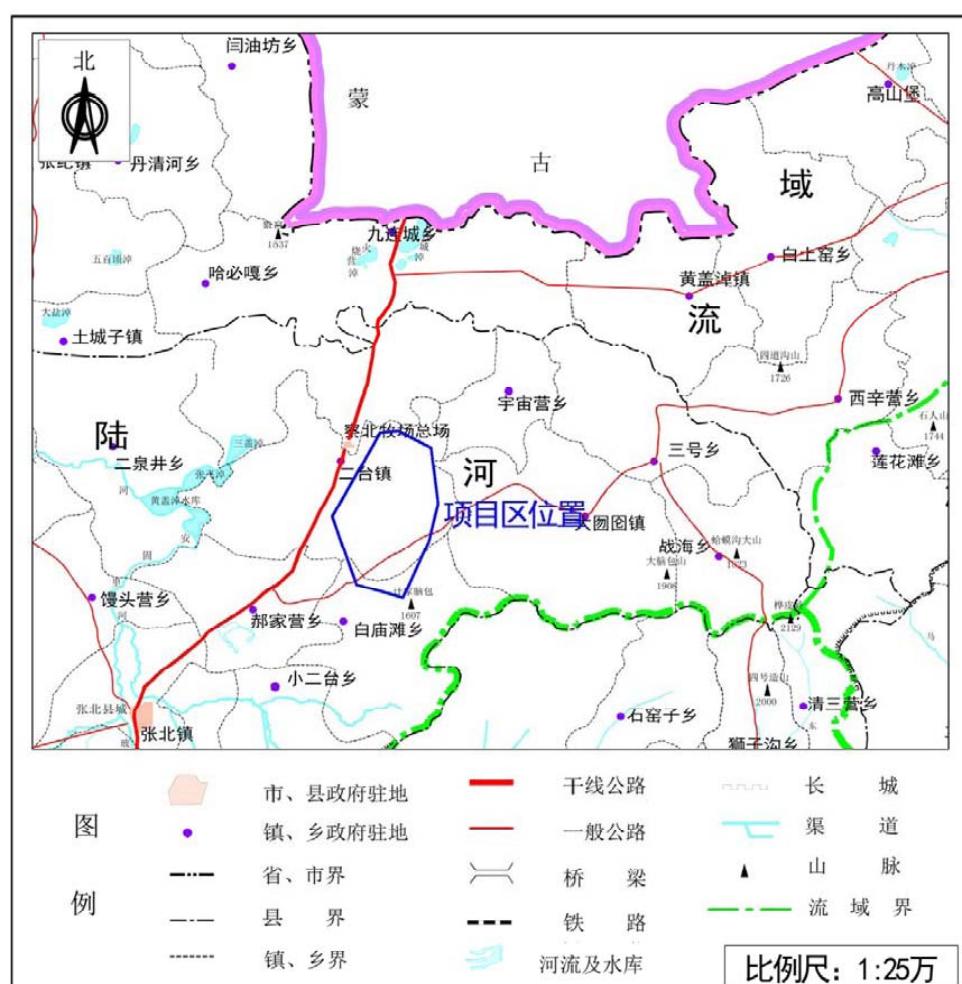
项目区河流水系图

乌兰一支更河的一级支流白庙滩河流经项目区，项目不占用河道范围，建设过程中不对其产生影响。白庙滩河雨季时出现积水，旱季时常出现断流，无常年流水。

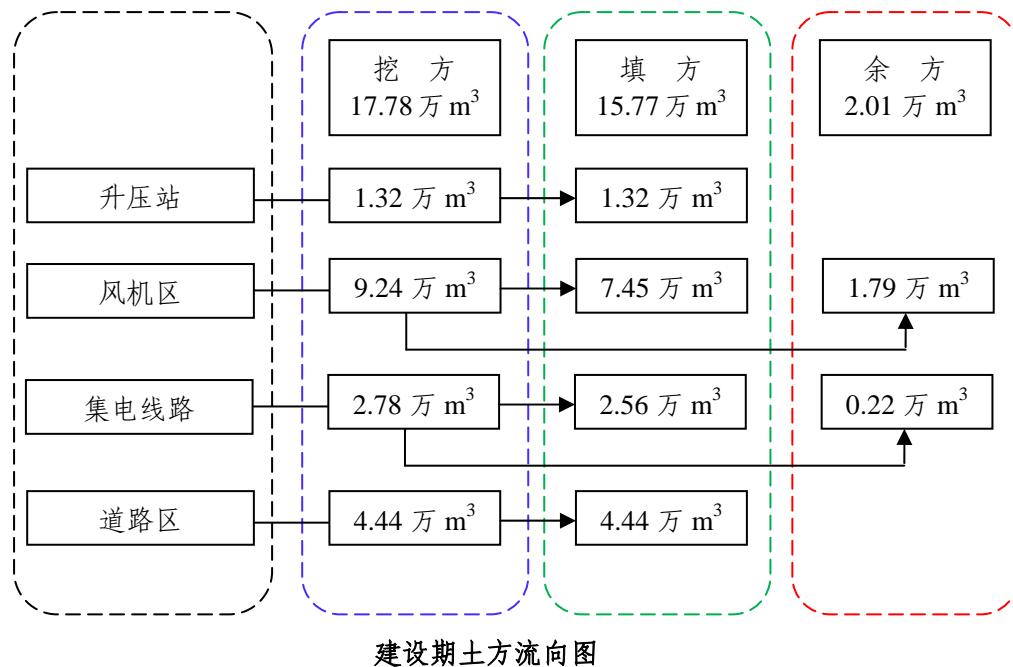
本工程土石方挖填总量 33.55 万 m^3 ，其中挖方 17.78 万 m^3 ，填方 15.77 万 m^3 ，余方 2.01 万 m^3 ，余方主要为风机区和集电线路剩余土石方，余方就近平整。建设期土方流向图 5-1。
