# 中节能洗马林风电场 水土保持监测总结报告

建设单位：中节能张家口风力发电有限公司

编制单位：河北环京工程咨询有限公司

二〇二一年十二月

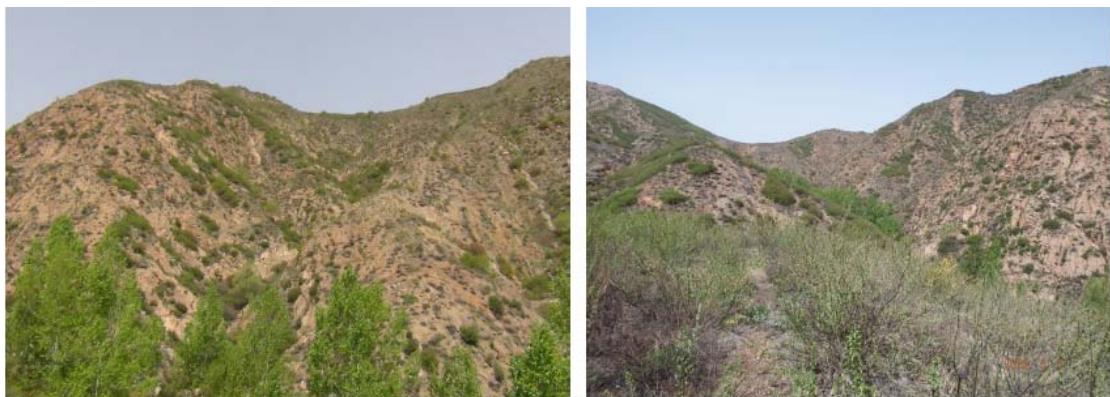
地形地貌

风电场场址位于张家口市万全县洗马林镇境内, 地处内蒙古高原南缘, 地貌类型属于中低山, 山势较陡, 中间高, 四周低, 顶部山丘多呈浑圆状, 坡度略缓,

一般在10~25°之间，海拔高度在1000m~1600m之间。地表植被主要为草地，少量为林地，多分布在场地边缘，植被覆盖较好。基岩裸露少，主要分布在边缘，场地覆盖层厚度多小于3.0m。

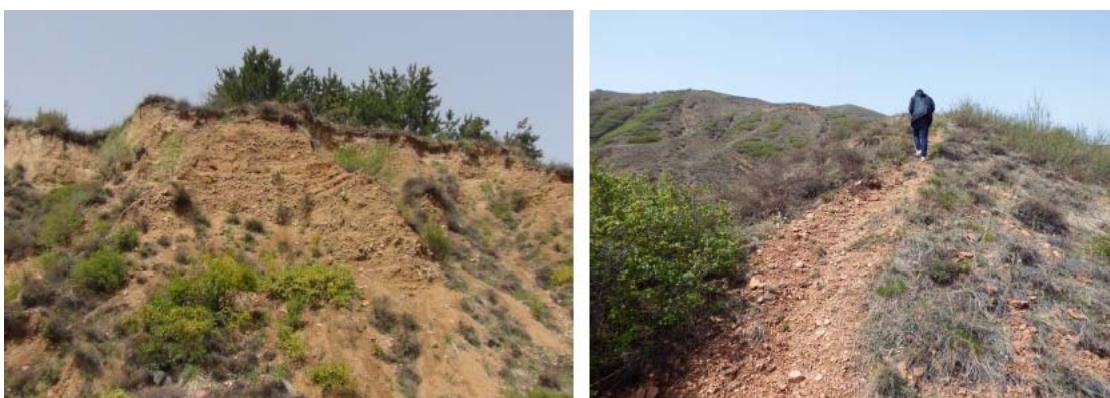
土壤植被

项目区土壤以草甸土和栗钙土为主，山体规模厚度巨大，覆盖层薄，山体顶部地段，部分基岩裸露，部分上部存在覆盖层，主要为粉土及块（碎）石，粉土厚度一般多为0.3~1.0m之间，块（碎）石深度一般为0.5~2.0m。

本地区属于欧亚大陆草原区系，半干旱森林草原向干旱草原过渡的生物气候带，地表植被以乔灌木为主。林草覆盖率为80%左右，生长的植被主要有豆豆草、披碱草、沙打旺、无芒雀麦、草木樨、柠条、沙棘、杨树、榆树；主要农作物有莜麦、谷子、马铃薯、豆类等。

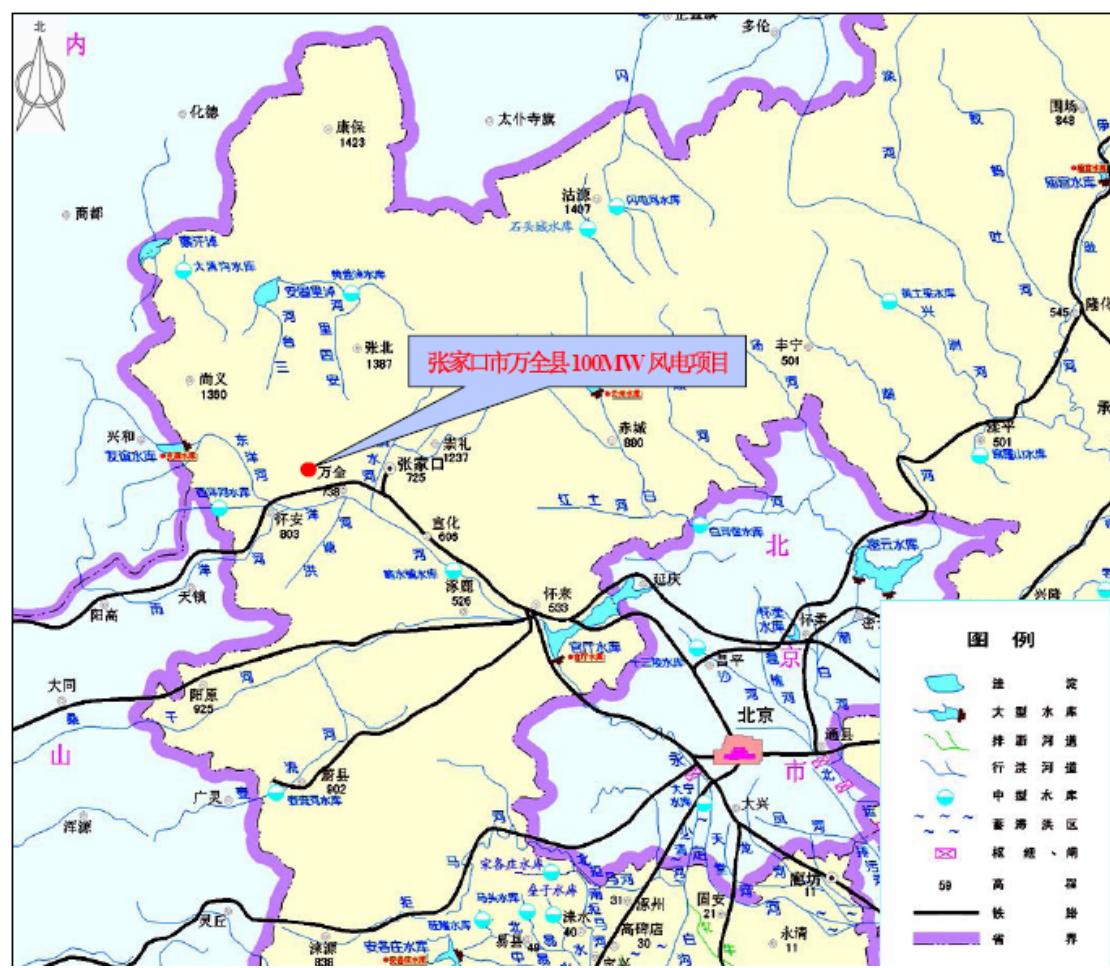
项目区河流水系图

项目区位于万全县洗马林镇，距离河流较远，项目区及附近无地表水体，项目的建设对河流水系无明显不利因素。

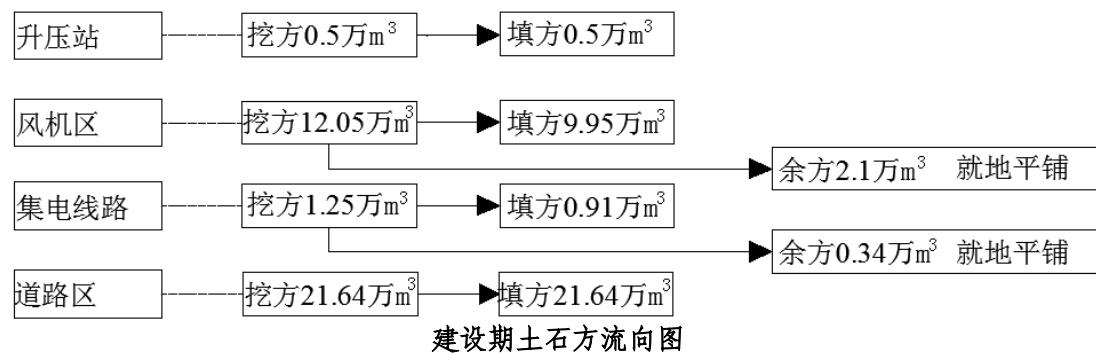
本工程建设过程中动用土石方总量为 68.44 万  $m^3$ , 其中土石方开挖量为 35.44 万  $m^3$ , 土石方回填量为 33.0 万  $m^3$ , 余方 2.44 万  $m^3$ 。风机区和集电线路剩余土石方就近平铺于, 最终达到平衡。
