石家庄热电厂九期 $2\times 390\text{MW}$ 机组送出工程

水土保持监测总结报告

建设单位：国网河北省电力有限公司石家庄供电分公司

2021 年 6 月

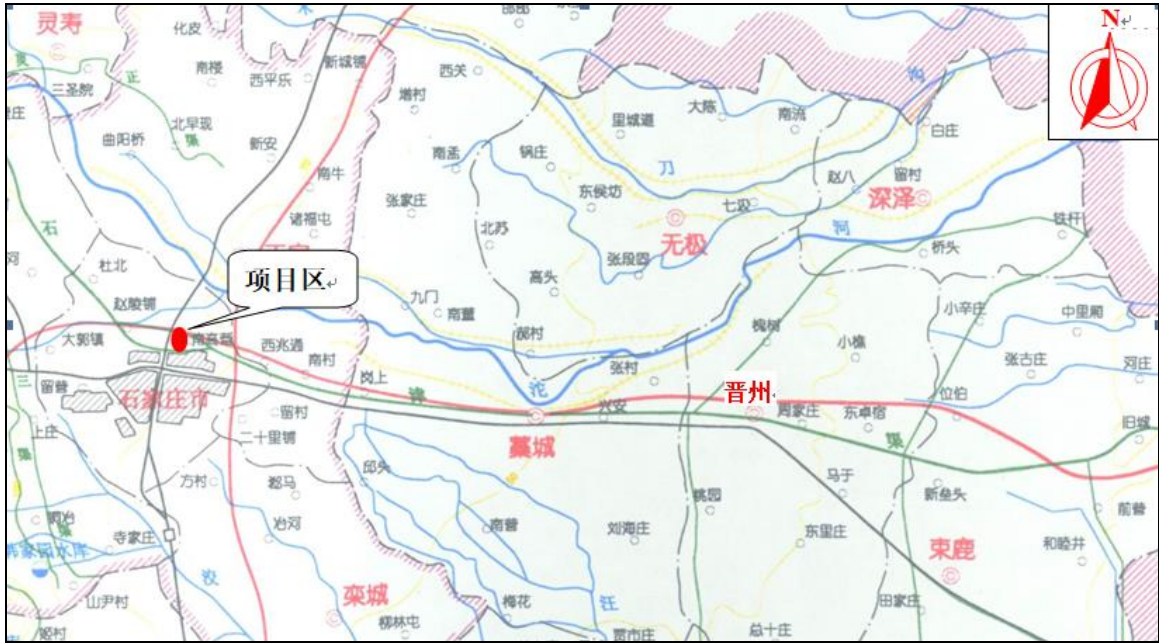
图 1-2 项目区水系图

项目区属海河流域子牙河水系，项目区有滹沱河。

滹沱河在京广铁路桥以上属于地下河，两岸有明显的陡坎，洪水一般在坎下行洪；京广铁路桥下游为典型的游荡性河道，在河道两岸有连续不断的堤埝，北堤相对较好，南堤破坏严重。线路位于滹沱河北该段滹沱河北堤较好，线路沿线 30 年一遇洪水主要受当地降雨沥涝影响。

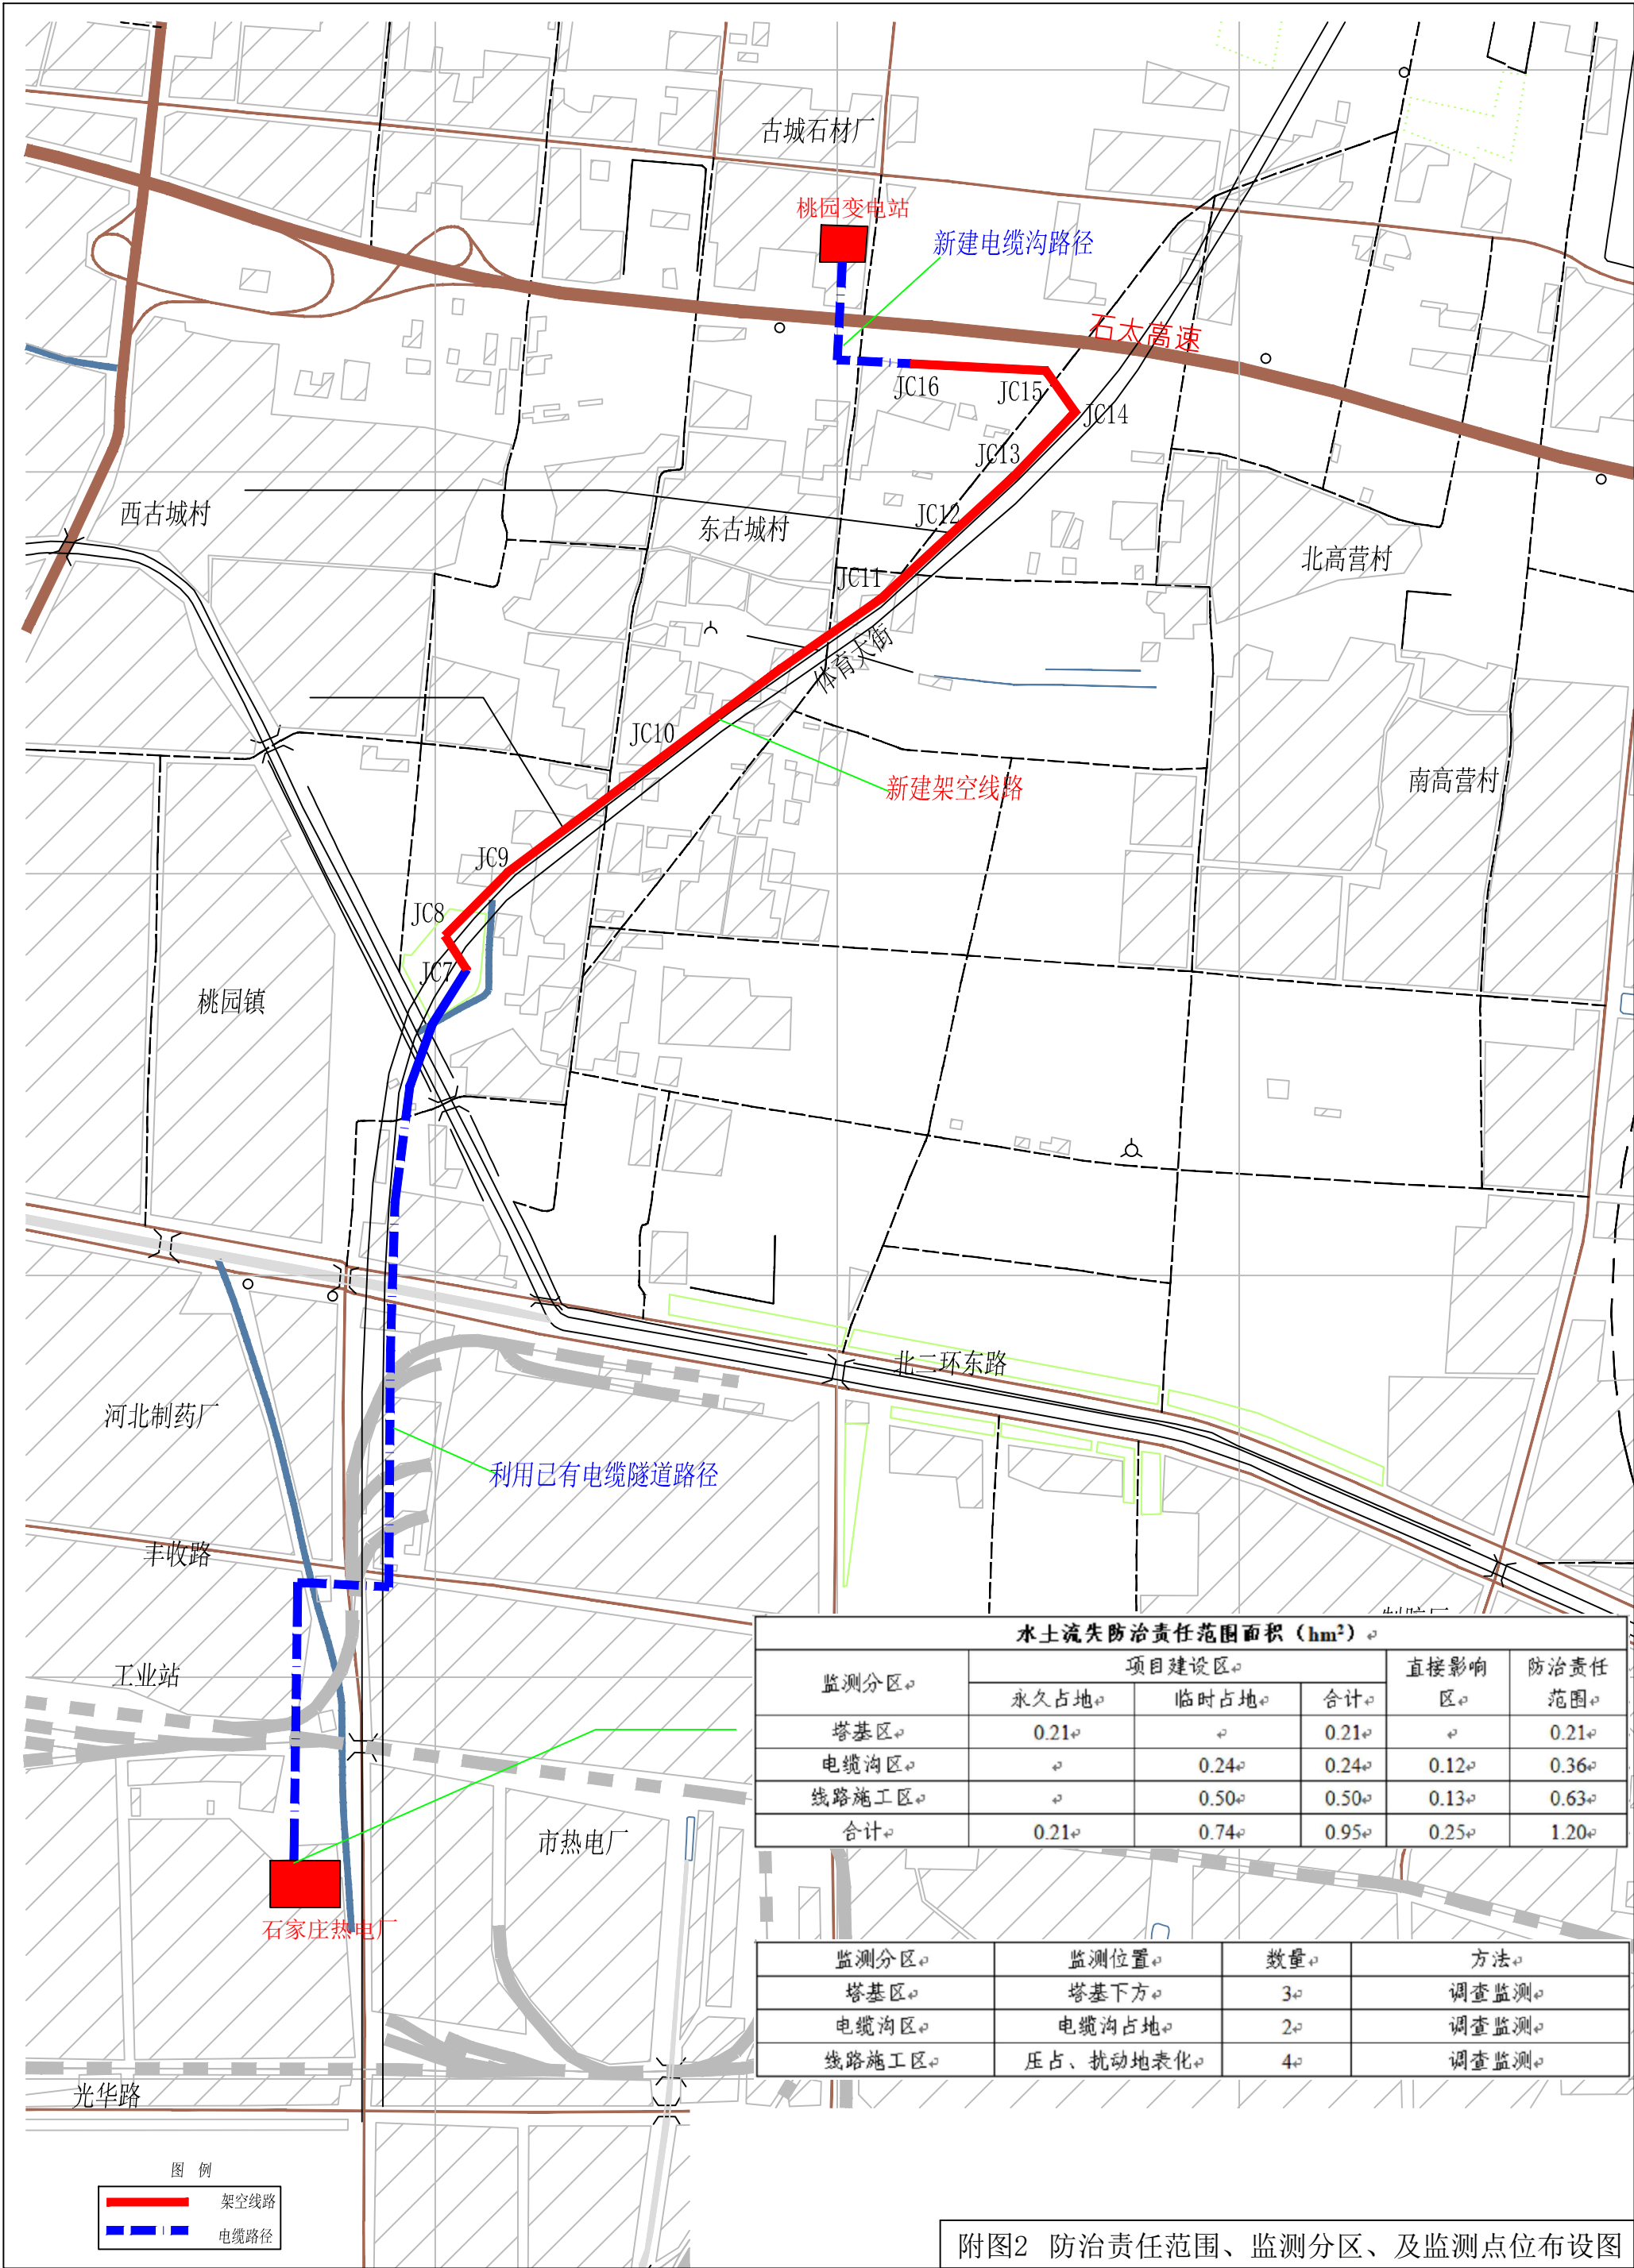
附图2 防治责任范围、监测分区、及监测点位布设图

经实地查勘，结合工程实际进展情况确定该项目水土保持监测的重点为：塔基区、电缆沟区和线路施工区。

监测工作人员通过对项目工程技术资料分析整理，结合现场实际勘察情况，确定 9 处监测样点进行调查、观测，其中塔基区 3 处，电缆沟区 2 处，线路施工区 4 处。监测点布置情况见表 1-6。
