# 沧州运东热电送出工程

## 水土保持监测总结报告

监测单位：河北环京工程咨询有限公司

二〇二〇年五月

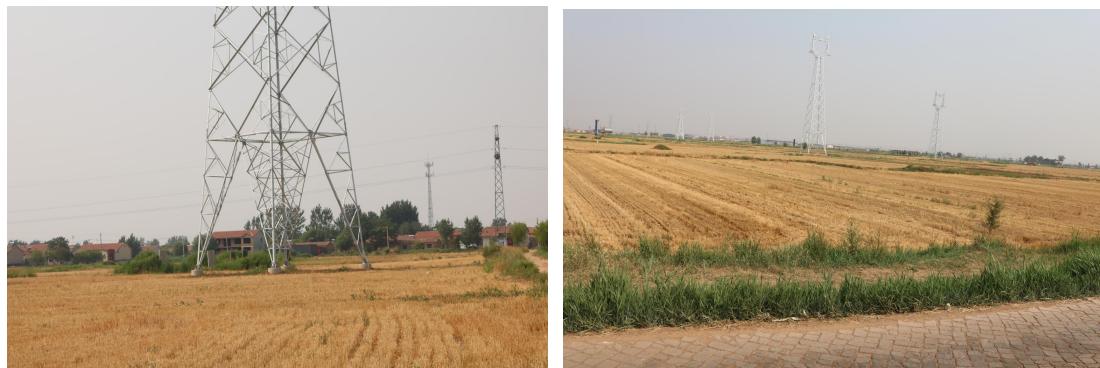
图 1-2 项目区地形

工程位于沧州市新华区、沧县境内，属平原地貌，地形开阔、平坦。工程区域海拔高度在 5-8m 之间（1985 国家高程基准）。区域内现状土地利用类型以耕地为主，工程附近无自然保护区、珍稀文物遗址等。

项目区地貌类型见图 1-2。

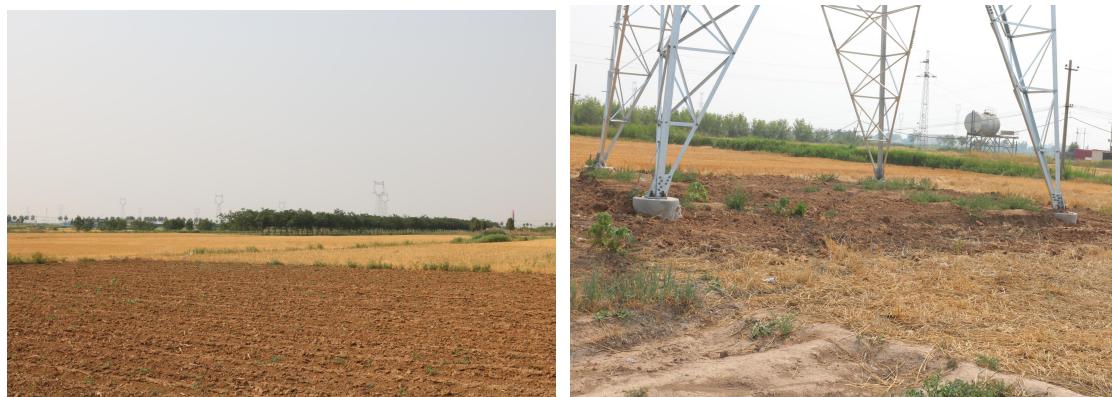
图 1-3 项目区植被

工程区域土壤主要为潮土，潮土适种性广，质地通透均匀，略显沙性，较松散，遇大风和集中雨水将发生土壤侵蚀。本地区属于暖温带落叶阔叶林带，植物以常见的树种（杨、柳、槐等）以及农作物（玉米、小麦、棉花、花生、大豆等）为主。现状林草覆盖率约为 35%。

项目区植被照片见图 1-3。

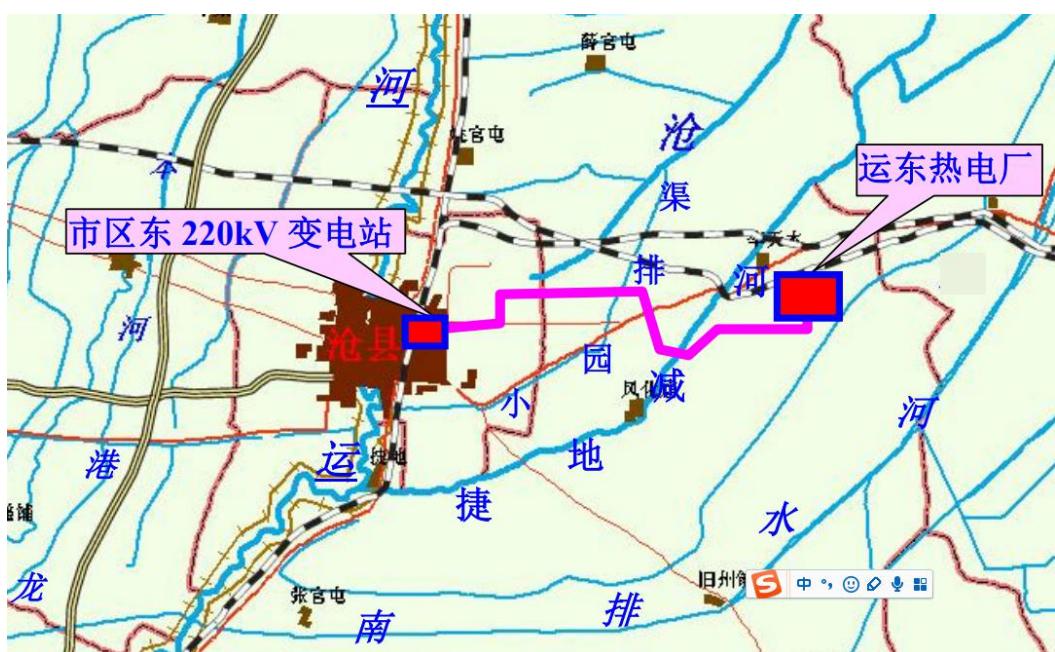
图 1-4 项目区水系图

项目区属黑龙港流域运东地区，沿线附近主要河流有南运河、南排河、黑龙港河、捷地减河、沧浪渠等。本项目线路一档跨越捷地减河，无河中立塔。捷地减河是南运河的主要分洪河道之一，上起沧州市城区南的捷地镇，经沧县、黄骅市，下至高尘头防潮闸入海，全长 83.6 km。设计流量 180m<sup>3</sup>/s。1970 年以后，由于南运河水流日趋减少，至 20 世纪 80 年代，水源枯竭，捷地减河也连年干涸无水，处于半废弃状态。

项目区水系情况见图 1-4。
