金榭巴黎住宅小区（一期）项目

# 水土保持监测总结报告

建设单位：秦皇岛市金丰房地产开发有限公司

编制单位：河北环京工程咨询有限公司

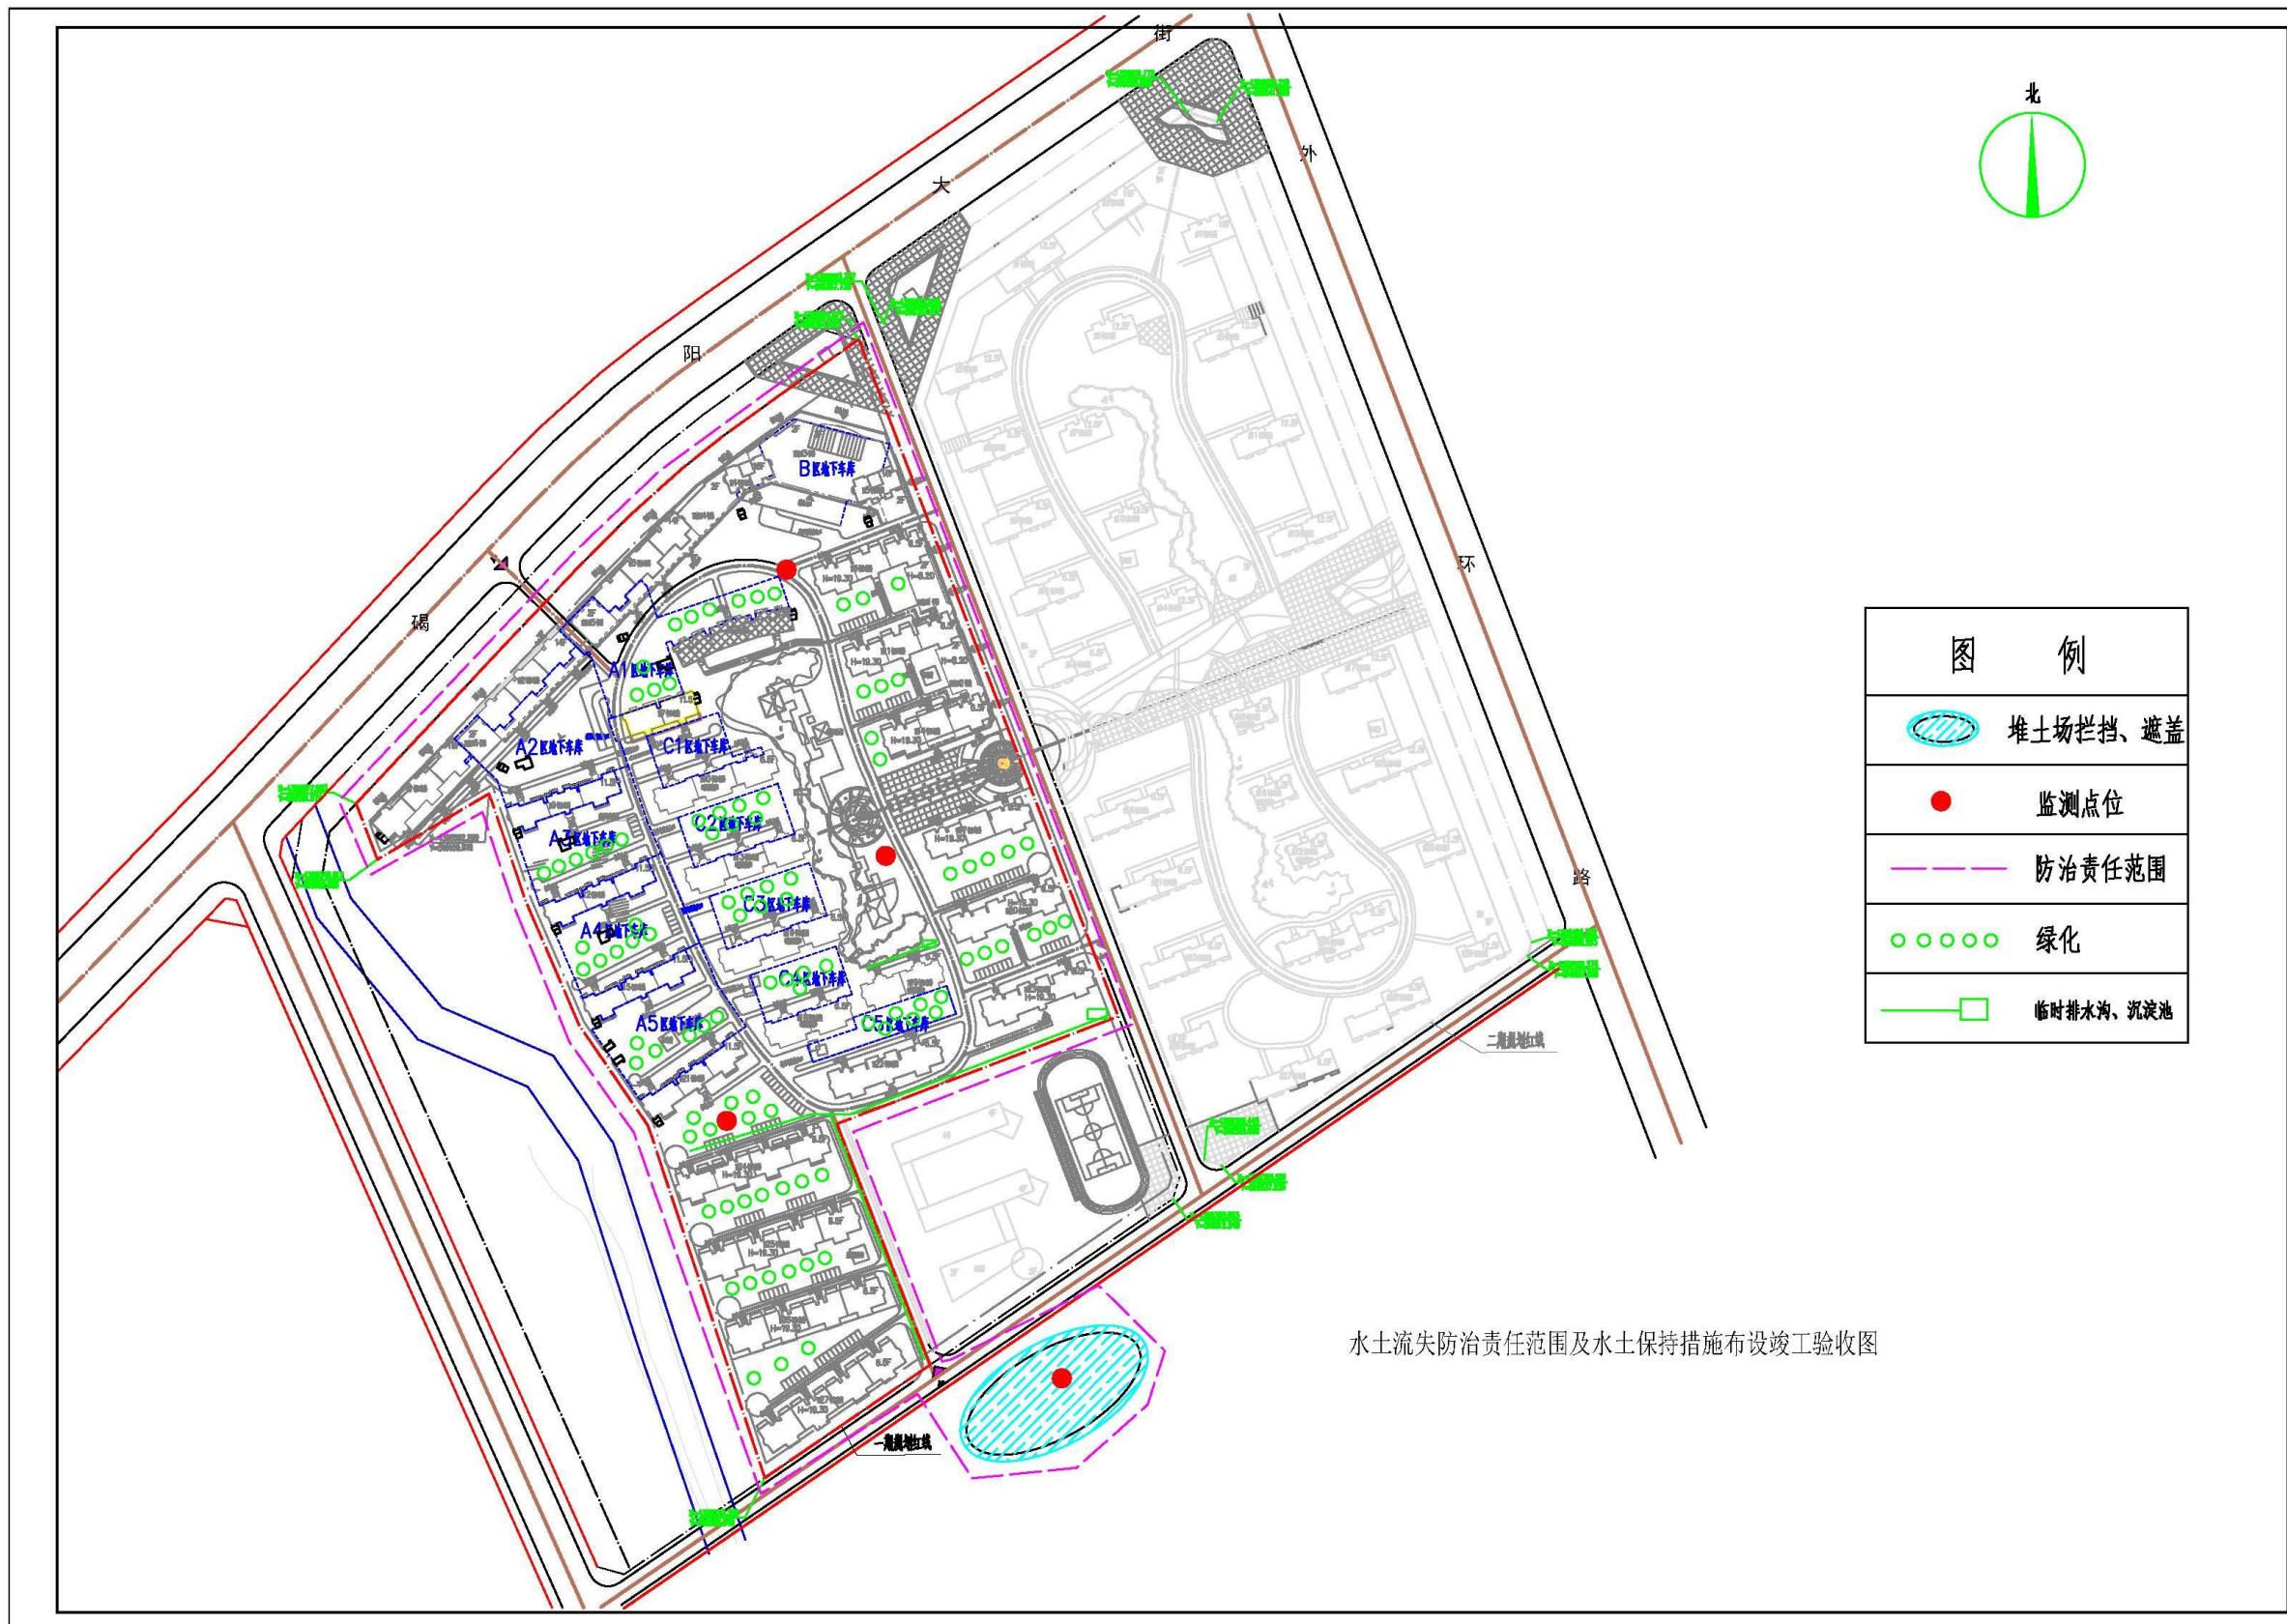
## 3、监测分区、监测点位布设及防治责任范围图

项目采用现场调查的方法，水土保持监测点的布设按主体工程水土流失防治分区和实施的水土保持措施类型等项目进行布设。本项目在各分区分别设立监测点，初步选定4个固定观测点，位置分别是：建筑物区情况，位于西24号住宅楼北侧；地面硬化区情况，位于西7号住宅楼北侧；景观区情况，位于西13号住宅楼东侧；临时堆土场情况，位于西27号住宅楼南侧。监测日常以调查为主，监测土方挖填、土方流向、临时防护、土地整治、植被建设及各种水土流失等情况。
