中国水电万全风电场工程

水土保持监测总结报告

中国水电万全风电场工程水土保持监测总结报告

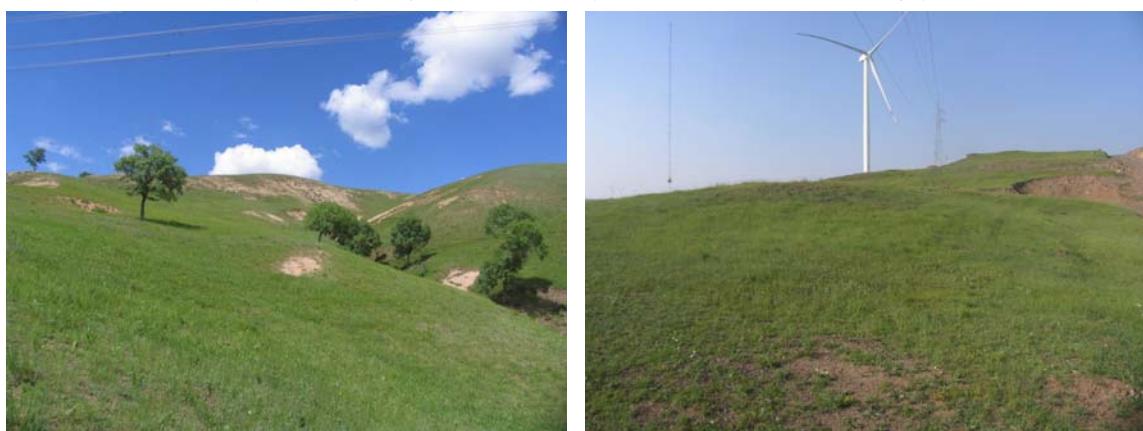
图 1-1 项目区地形地貌

项目区位于河北省张家口市万全区, 处坝上、坝下地区的过渡带, 场区范围为东经 $114^{\circ}34'5''\sim 114^{\circ}37'22''$, 北纬 $40^{\circ}58'35''\sim 40^{\circ}00'20''$, 本工程位于中山区, 地表切割剧烈, 冲沟发育, 山顶地势狭长, 北高南低。项目区地形地貌见图1-1。

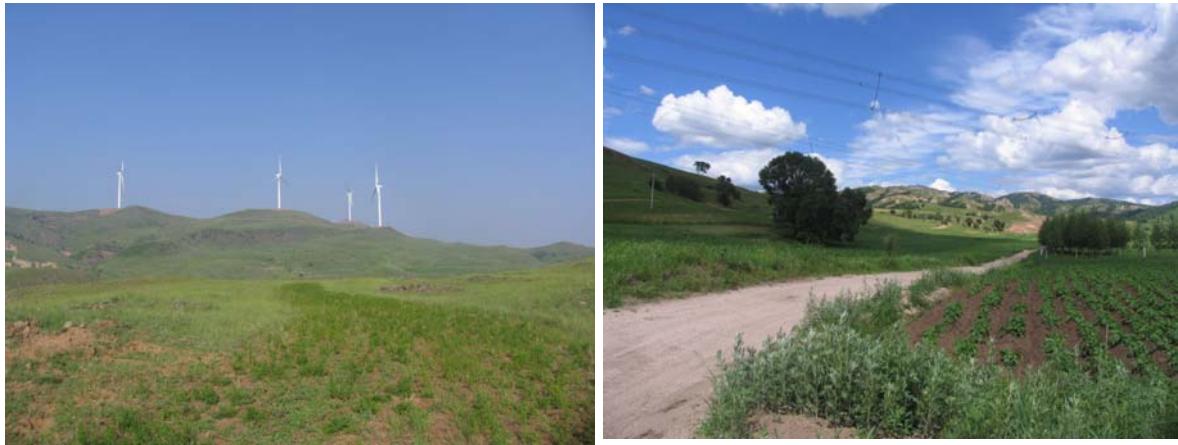
图 1-2 项目区植被

本区域表层土壤以栗钙土、褐土为主，有少量棕壤、灌淤土、水稻土和草甸土，土壤土层较薄，自然肥力较差。项目区自然植被分为高原植被和山地植被两种类型，高山植被以草本植物为主，山地植被以阔叶林为主，深山以针叶树种占优势；人工植被以农作物为主，主要有玉米、高粱和豆类等。项目区植被见图1-2。

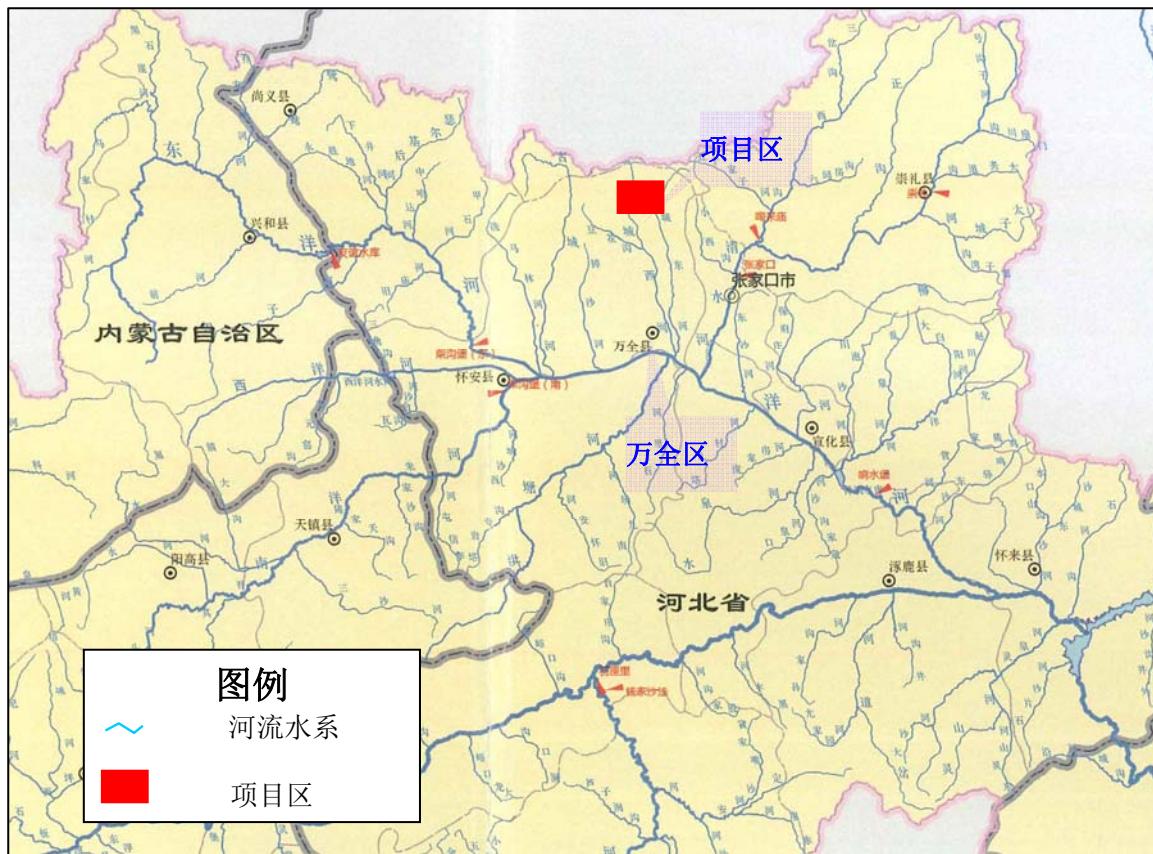
图 1-3 项目区河流水系图

项目区属于坝上、坝下地区的过渡带，属永定河流域，工程涉及到的河流为城西河。城西河古称爱阳河，又称西沙河。此河源于县境水沟台、冯家窖，上游经北新屯、梁家庄两个乡，两条干流在万全城西汇流后称城西河，经宣平堡、孔家庄镇，到义兴堡南入洋河。全程35.2 公里，流域面积248.204平方公里，年径流量588 万立方米。较大支流有：大水沟、马鞍山、羊儿沟，九龙寺沟、大西沟、夭儿湾、孙庄子河，分

别成羽状汇合城西河。该河只有雨季洪峰，没有地表水，是一条洪灾较多的河。上游河床较窄，行洪河道稳定。中游黄家堡、蔡家庄段河床宽600 多米，是洪水顶撞的险段。本工程位于城西河上游。项目区河流水系图见图1-3。

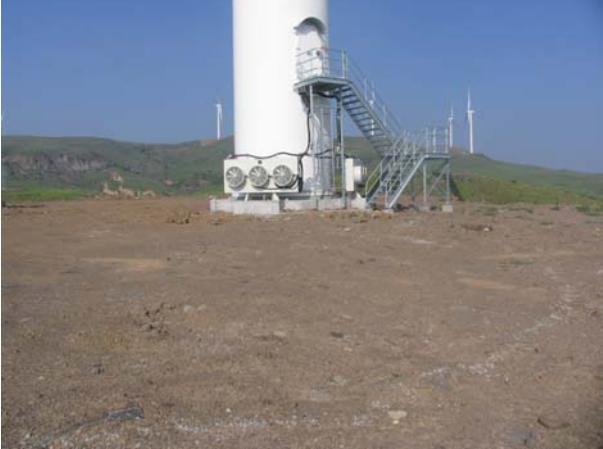
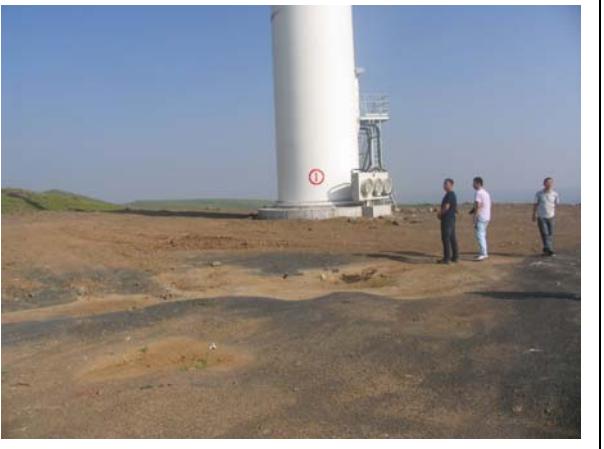
②覆土平整：施工结束后，将剥存的表土回铺，恢复植被，覆土平整面积 5.3hm^2 。

风机区覆土平整(2016年7月)	风机区覆土平整(2016年7月)

②覆土平整：因风机数量减少，导致覆土平整面积减少，覆土平整面积由方案设计的 6.72hm^2 减少为 5.3hm^2 ，覆土平整面积减少 1.42hm^2 ，覆土平整面积的减少是合理。

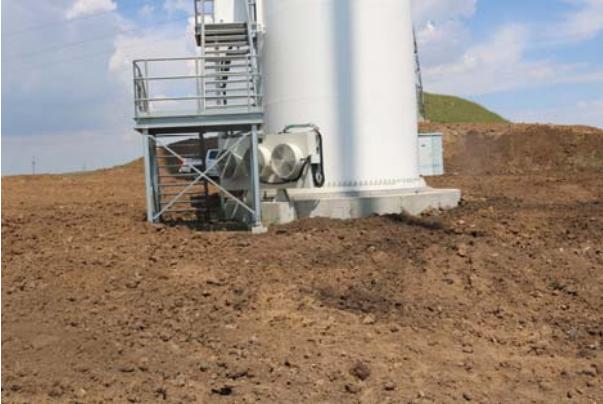
③土地整治：对风机区土地进行疏松、摊平为绿化做准备，土地整治面积 5.45hm^2 。

风机区土地整治(2018年7月)	风机区遮盖(2018年7月)

③土地整治：方案未设计土地整治措施，但因覆土平整后未及时实施绿化措施，故绿化工程前对绿化区域进行了土地整治措施，新增土地整治面积 5.45hm^2 。

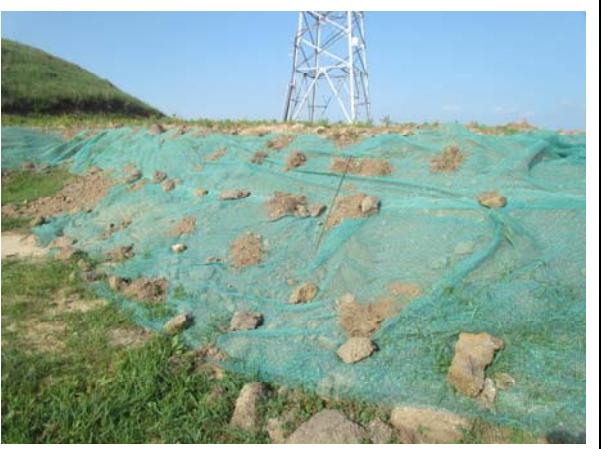
临时遮盖：对风场内裸露小边坡采用土工棚进行遮盖。遮盖面积为 520m^2 。

①临时遮盖：对风场内临时堆积的表土采用密目网遮盖。遮盖面积为 1260m^2 ，实际建设当中采取了土工栅格遮盖的方式，实际挂网遮盖 520m^2 ，较方案设计的 1260m^2 减少 740m^2 ，遮盖措施量改变合理。

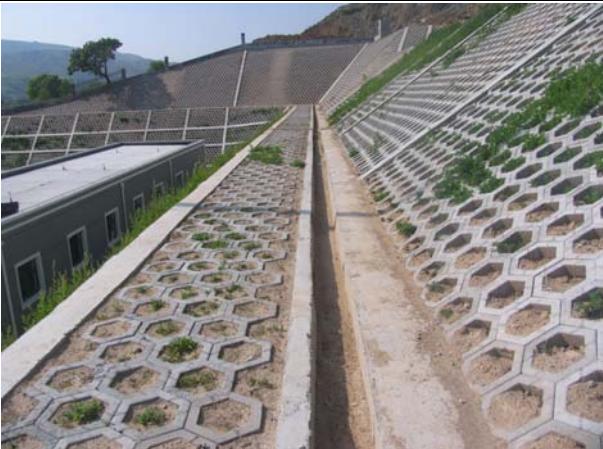
⑤截排水沟：对站内边坡六棱砖护坡设置截排水沟，将坡面汇集的雨水排出站外，

截水排沟1200m。

110kV 变电站排水沟(2016年7月)	110kV 变电站六棱砖护坡(2016年7月)

①截排水沟：方案设计变电站上游处修建一条 600m 长的截排水沟，实际建设过程中变电站坡面较大，截排水沟长度变长，截排水沟长度增加 600m 。

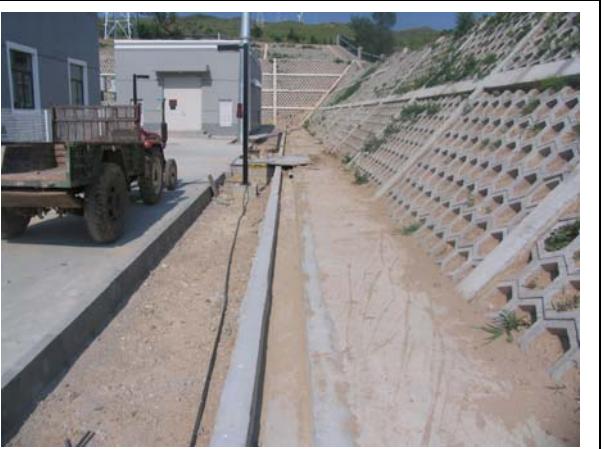
③六棱砖护坡：对站内形成的高陡边坡采取了六棱砖的形式进行了防护，护坡面积 0.16hm^2 。

⑤六棱砖护坡：方案阶段考虑变电站不会产生边坡。但是建设过程中产生了边坡，因此新增六棱砖护坡措施，新增六棱砖护坡 0.16hm^2 。

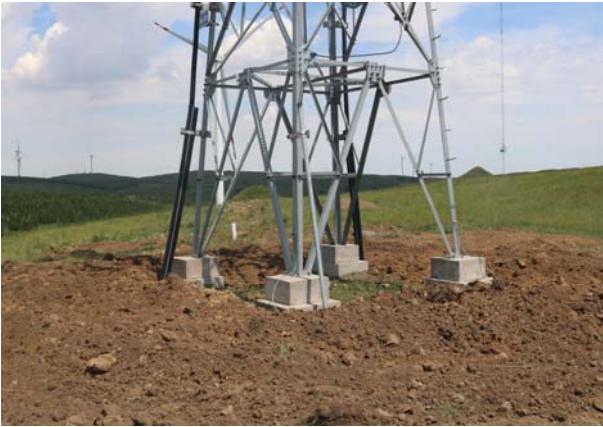
②覆土平整：集电线路施工结束后，剥存的表土覆土平整为下一步植物措施做准备，覆土平整面积 0.09hm^2 ，覆土量为 270m^3 。

集电线路区土地平整措施(2018年7月)	集电线路区绿化(2018年8月)

②覆土平整：方案设计对集电线扰动区域剥存的表土进行回铺，回铺面积 0.21 hm^2 ，但实际建设过程中，因集电线路长度变短，占地面积减少，实际回铺面积 0.09 hm^2 ，集电线路覆土平整面积较方案设计减少 0.12hm^2 。

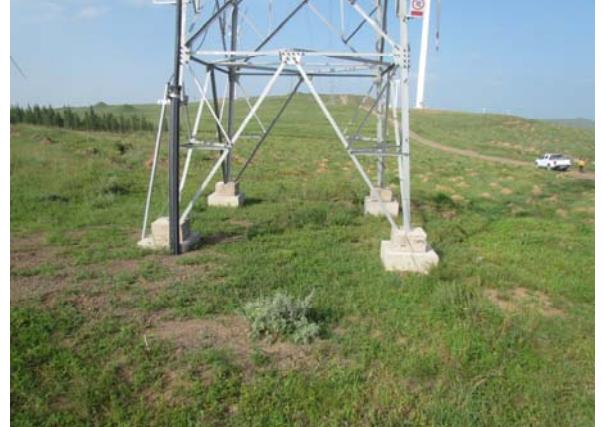
绿化：对塔基周围土地平整后撒播草籽进行植被恢复，种草面积为 0.09hm^2 。

塔基数量减少，集电线路区占地面积减少，相应的可绿化面积减少，实际绿化面积由方案设计的 0.21 hm^2 减少为 0.09hm^2 ，绿化面积的减少是合理的。

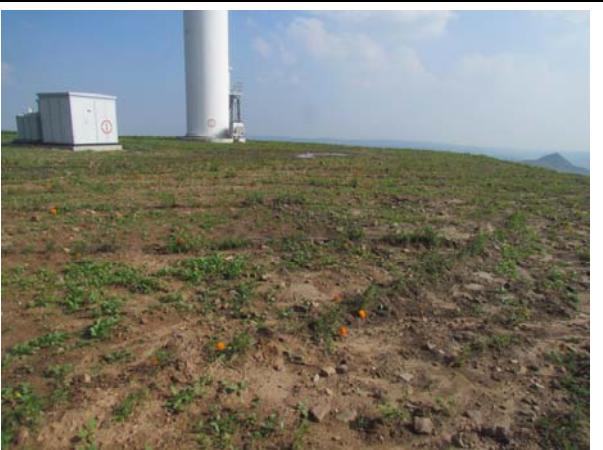
绿化：对临时吊装场地采用种草的方式恢复植被，植被恢复面积 5.45hm^2 。

风机区绿化措施(2018年8月)	风机区干砌石挡墙(2018年8月)

对临时吊装场地采用种草的方式恢复植被，植被恢复面积 5.45hm^2 较方案设计 7.35hm^2 减少 1.90hm^2 ，因风机数量减少，风机区面积减少，绿化面积较方案设计减少。

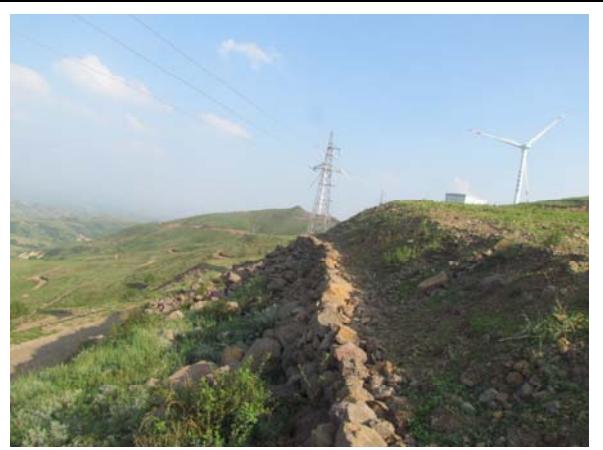
④干砌石挡墙：在临时吊装场地的高陡边坡角处设置干砌石挡墙，以稳定坡脚，设置浆砌石护坡 930m，干砌石方量 465 m^3 。

④干砌石挡墙：方案设计干砌石挡墙 1824m^3 ，实际施工过程中对高陡边坡采取了干砌石挡墙措施，但工程量略有减少，实际建设干砌石挡墙 465m^3 ，较方案设计的干砌石挡墙减少 1359m^3 。

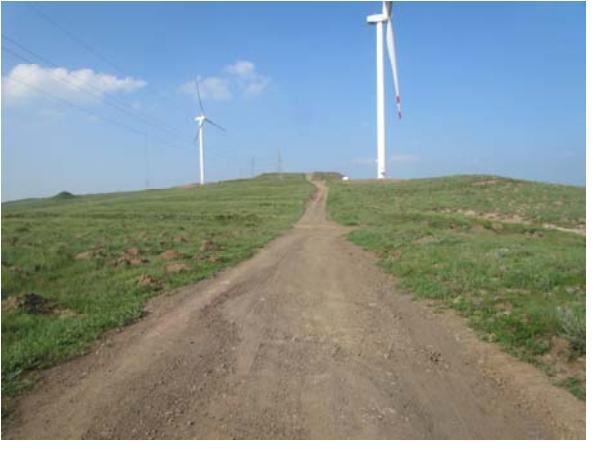
土地平整：施工结束后要对除留作检修道路以外的扰动区域进行土地平整，土地平整面积共计 7.07hm^2 。

道路区土地整治措施(2018年7月)	施工生产生活区(2016年11月)

①土地平整：方案设计对进站道路硬化区域以外的占地进行土地平整，土地平整面积 7.96hm^2 ，实际建设过程中道路长度变短，土地平整面积 7.07hm^2 ，因此土地平整面积减少 0.89hm^2 。

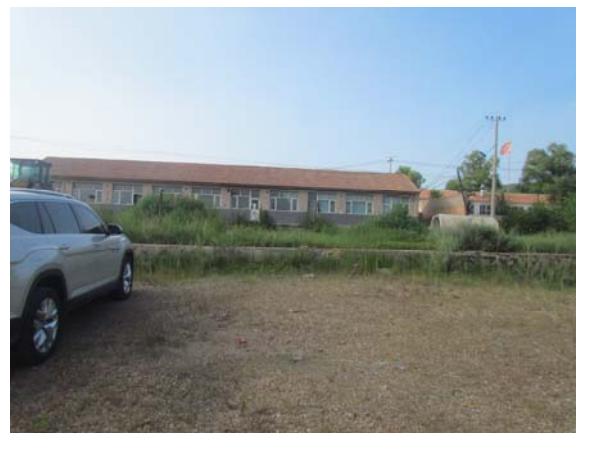
①表土剥存：施工生产生活区进行表土剥存，面积 1.20hm^2 ，因占地为旧学校，故表土剥存措施未实施，表土剥存面积较方案设计减少 1.20hm^2 。

②土地平整：施工生产生活区占地为旧学校，故未进行土地平整措施，土地平整面积较方案减少 1.20hm^2 。
