中广核太阳能开发有限公司河北分公司  
中广核平乡县 40 兆瓦光伏复合项目  
水土保持监测总结报告

建设单位：中广核新能源平乡县有限公司

编制单位：河北环京工程咨询有限公司

二〇二一年十月

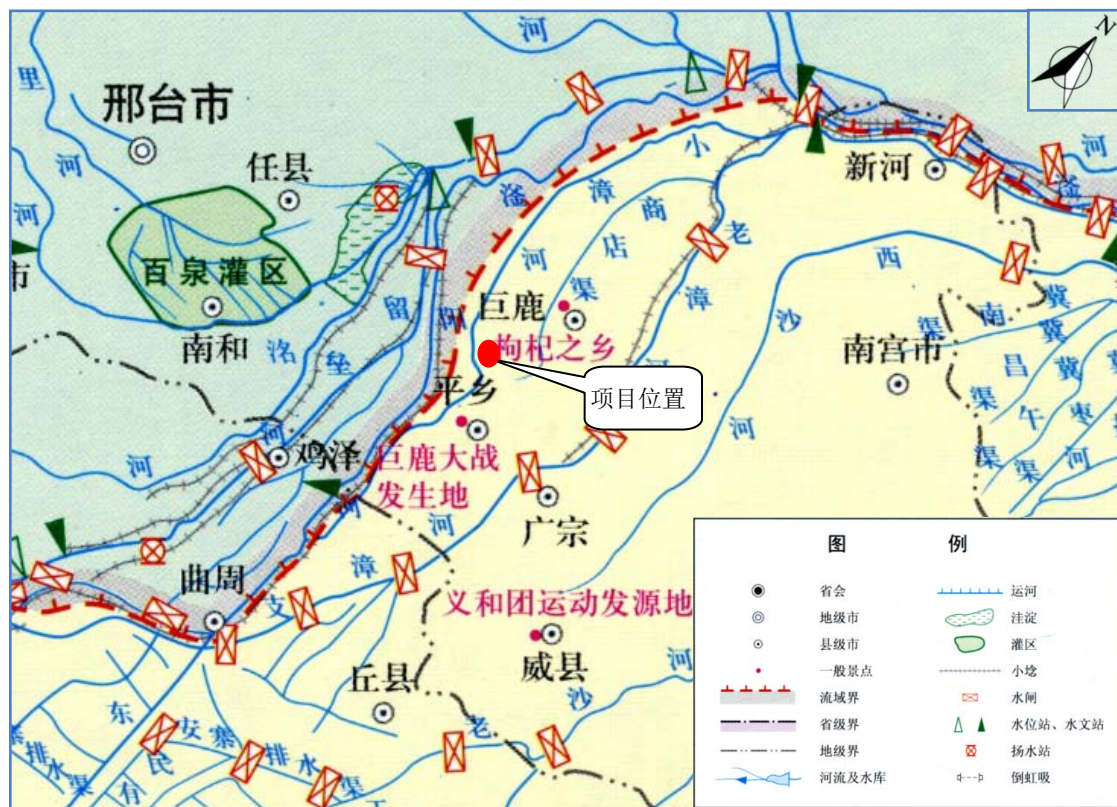
项目区河流水系图

项目区属于黑龙港及运东诸河水系，距项目区最近的河流为小漳河，西南方向直线距离约7.13km。小漳河以排沥为主，河流总趋势为西南~东北，发源于鸡泽旧城营。本区起止段为平乡周庄-宁晋孙家口，河长66.8km，流域面积429km<sup>2</sup>。

项目区属于大陆泽~宁晋泊蓄滞洪区，大陆泽、宁晋泊是1963年洪水后规划的两大滞洪区，统称中游洼淀滞洪区。大陆泽设计蓄水量6.96亿方，宁晋泊设计蓄水量22.3亿方。
