善能康保生物质热电联产项目 水土保持设施验收报告

建设单位：善能康保生物质热电有限公司

编制单位：河北环京工程咨询有限公司

2020 年 12 月

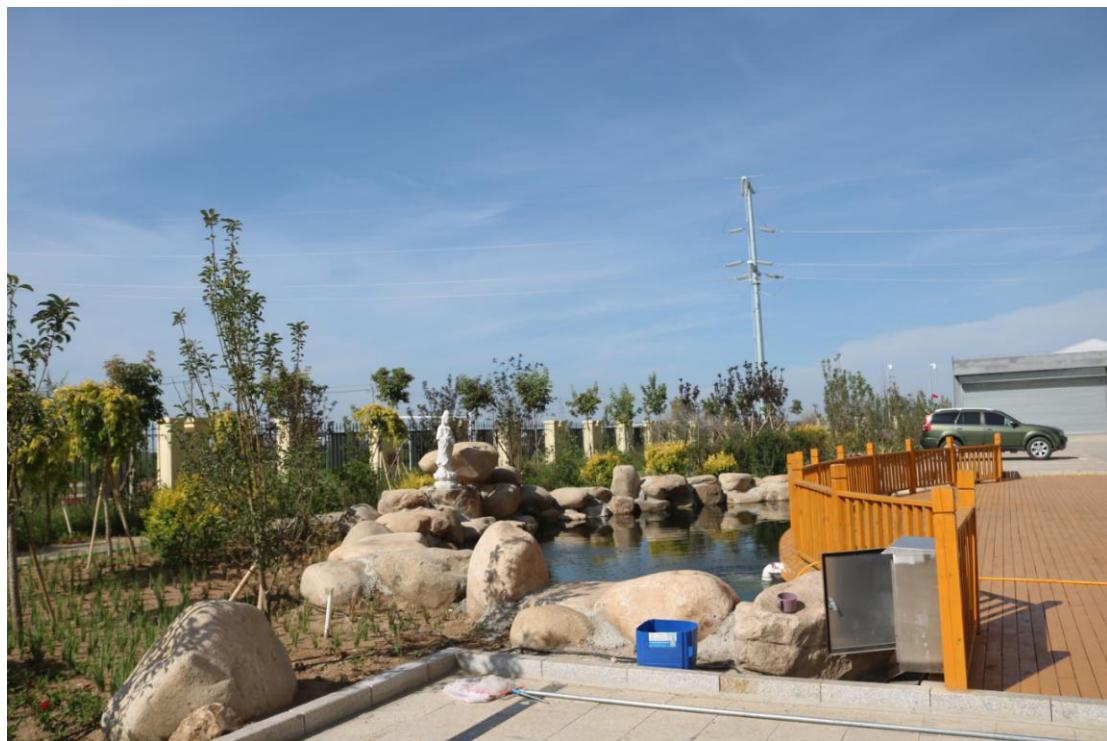
图1-2 观赏景观

绿化设计采用了集中绿化和线状绿化相结合的布置方式。集中绿化主要集中布置在办公生活区的中间，线状绿化主要沿厂区道路两侧展开，绿化重点为厂区主干道和次干道两侧，主要包括办公楼、冷却塔、化水区、蓄水池、料场等区域周边空地，办公楼前辅以修建一处月牙湖、假山观赏景观，以美化厂区，创造

文明优雅的工作环境，绿化区面积 2.16hm^2 ，绿化面积 1.84hm^2 ，观赏景观面积 0.32hm^2 。

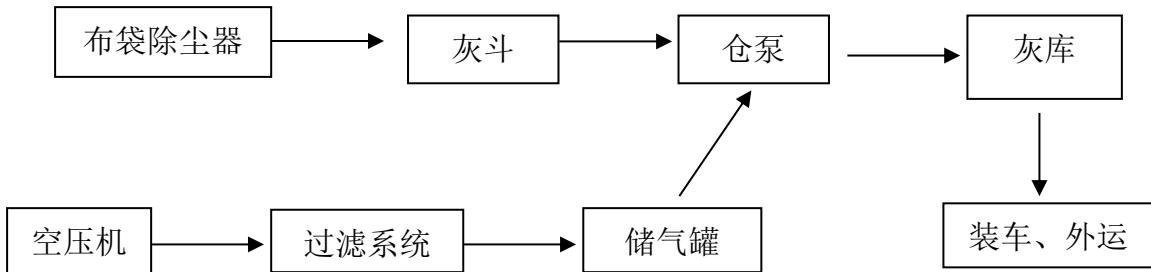
(2) 系统流程

本工程设一台布袋除尘器。除尘器下设有四个灰斗，灰斗内的灰与压缩空气在仓泵内充分流化，然后流经输灰管道进入灰库储存，共设1座有效容积 500m^3 的灰库，装车外运至综合利用场所。

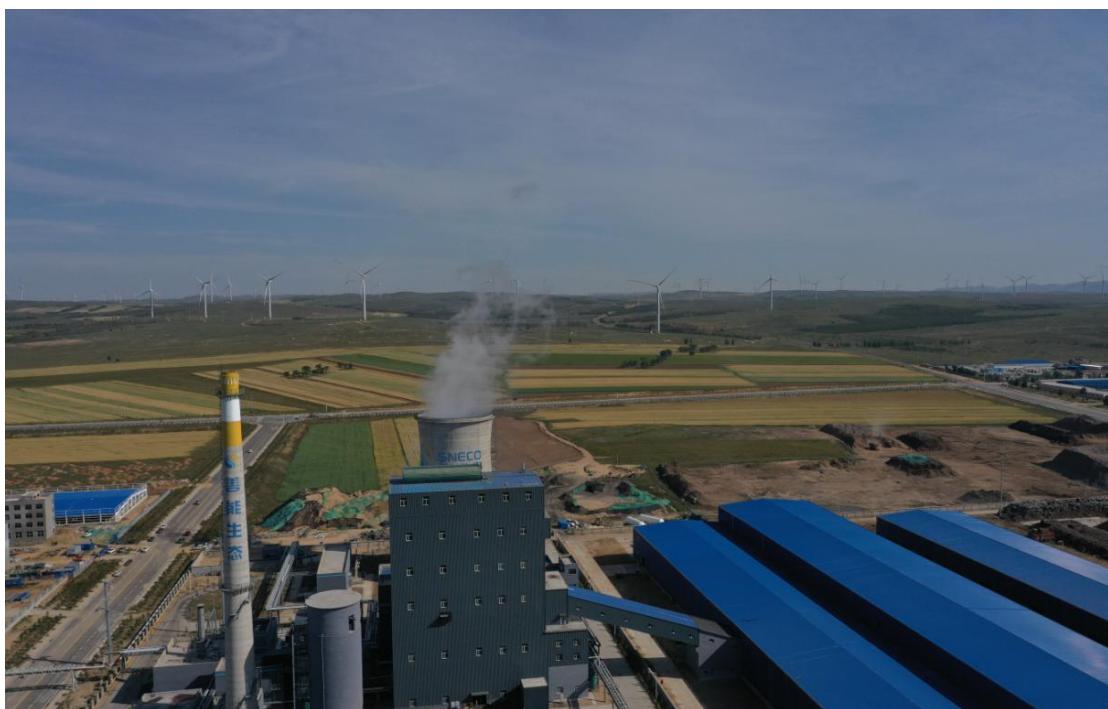
图1-3 地形地貌图

善能康保生物质热电联产项目位于康保经济开发区, 地处康保县城东北部, 南距康保县城中心2.5km。厂址位于坝上高原波状平原区, 总体海拔较高, 海拔

高度范围从1352 m到1357 m；厂区地势南高北低，西南部有小土丘，高差4m。

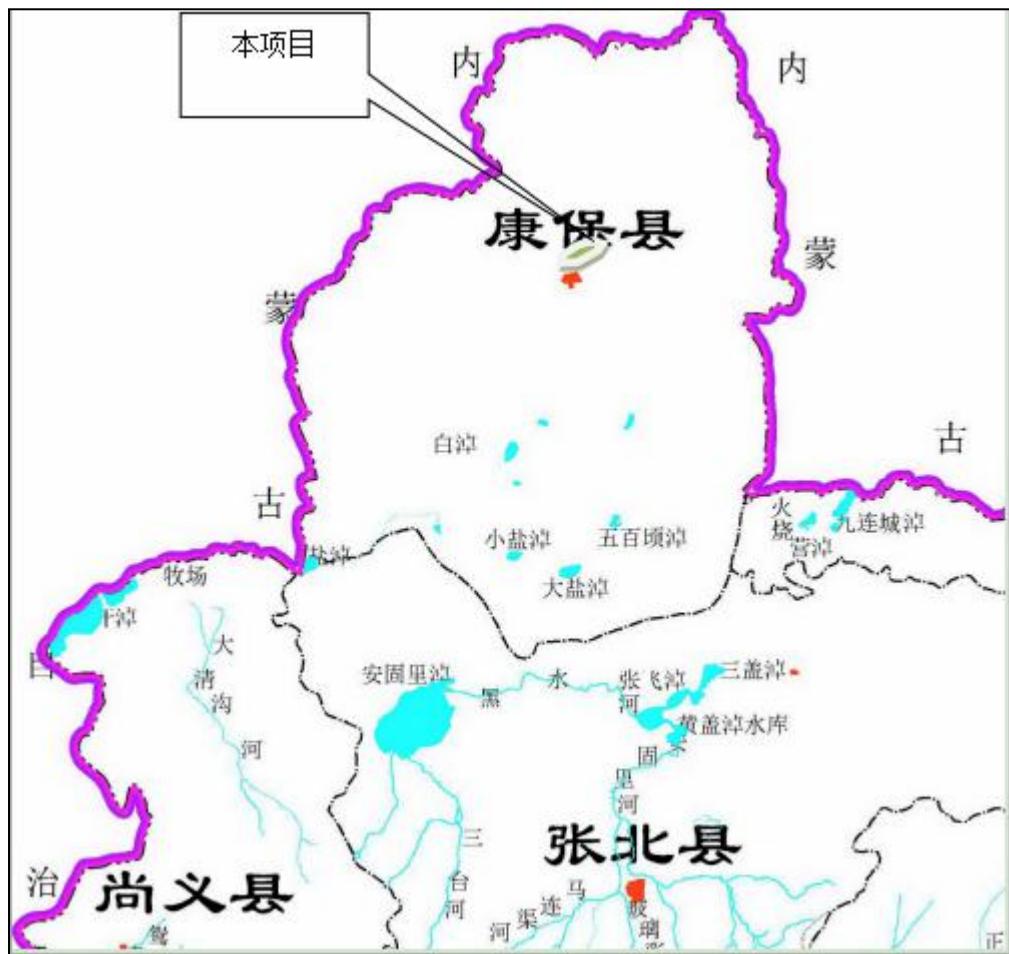
图1-4 项目区水系图

项目所在地康保县属于内陆河水系，全境无常年性河流，水网不发育，是河北省唯一的无常年性河流的县。项目区内无任何地表水体。

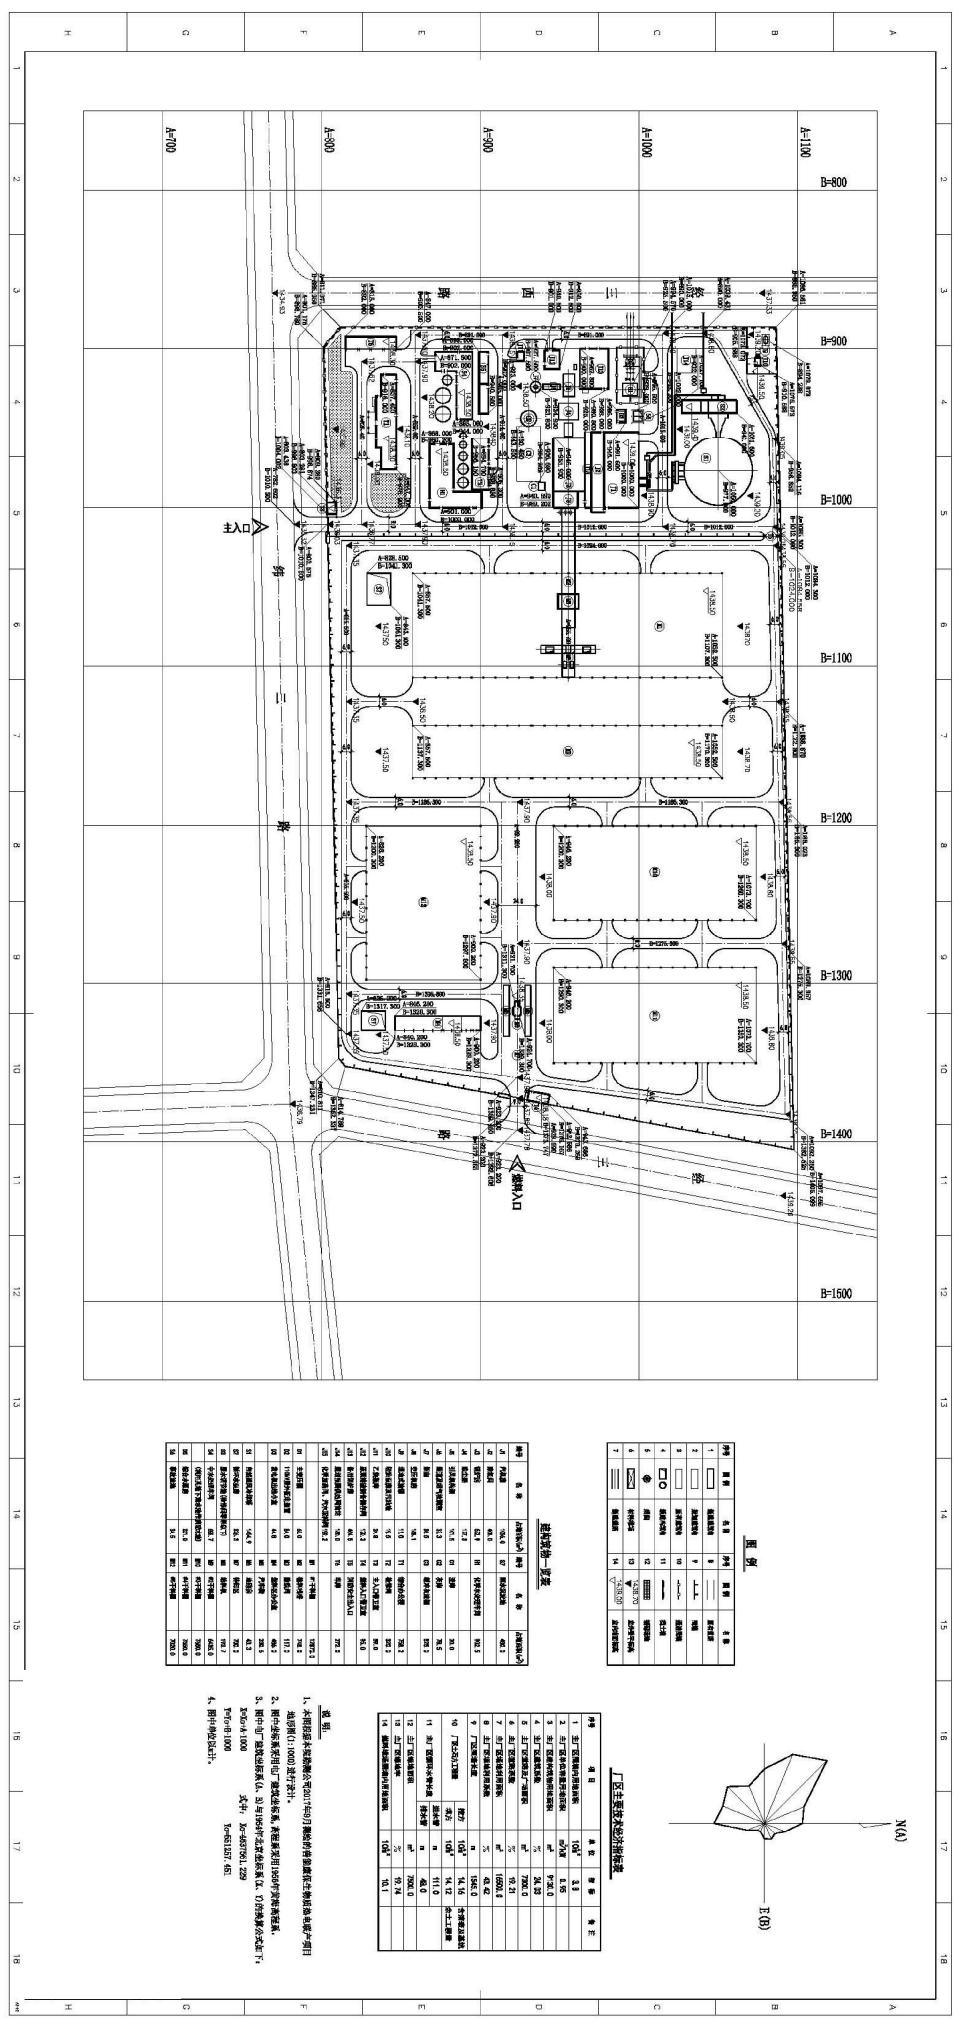
附图1-1：主体工程总平面图

厂区总平面布置采用人、物分流，人流入口和物流入口分别布置在厂区的南侧和东侧，秸秆运输进出厂区不影响人流的交通。厂区总平面布置按功能划分为三个区，西南部为生活区，西北部为生产区，东部为干料棚区。生产区从东向西依次布置有汽机房、锅炉房、干料棚。主厂房垂直于干料棚布置，上料方便、减少转运。自然通风冷却塔和循环水泵房布置在厂区西北角。同时兼顾防火的功能。

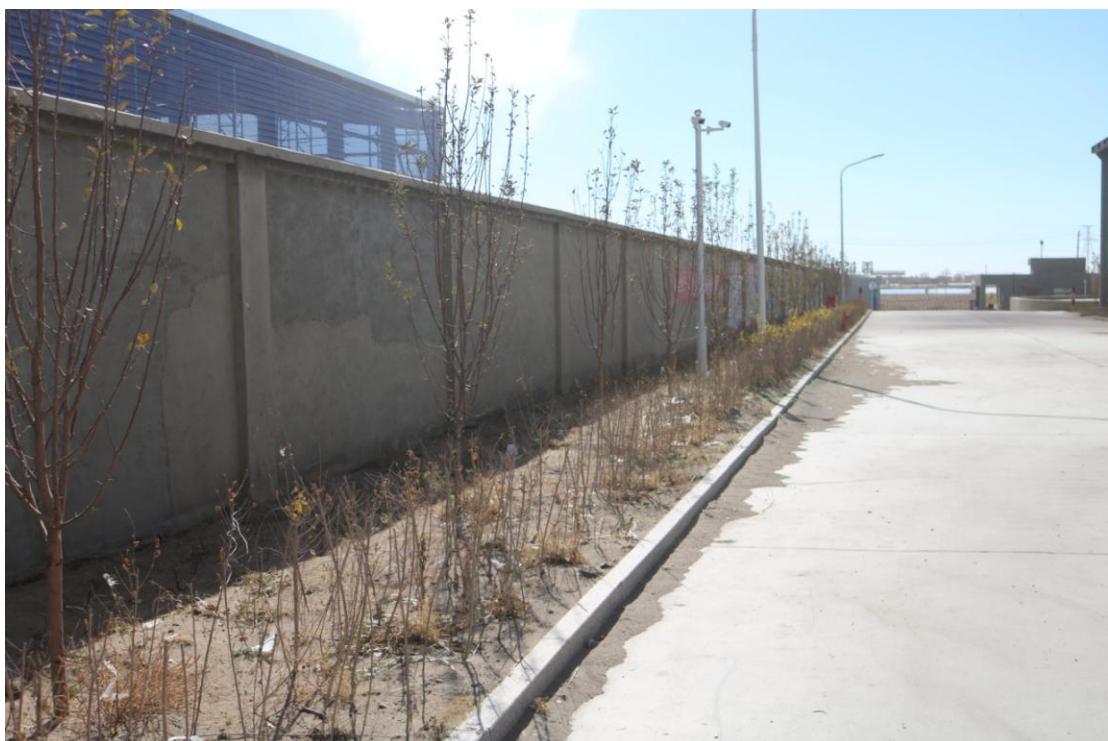
综合绿化：对规划的空白区域进行综合绿化，绿化区域包括办公区、化水区、主厂房区、冷却塔、蓄水池、料场及道路的周边，措施面积共 1.84hm^2 。实施时间2020年4月—9月。绿化措施主要有各区域周围空地栽植乔木、撒播草籽，道路两侧行道树，广场区域的景观绿化，建筑物周边的框格护坡种草等。栽植的苗木种类有北美海棠、榆叶梅、苹果树、紫叶李、金叶榆、山杏、丁香、景天、石竹等。

厂区道路两边绿化

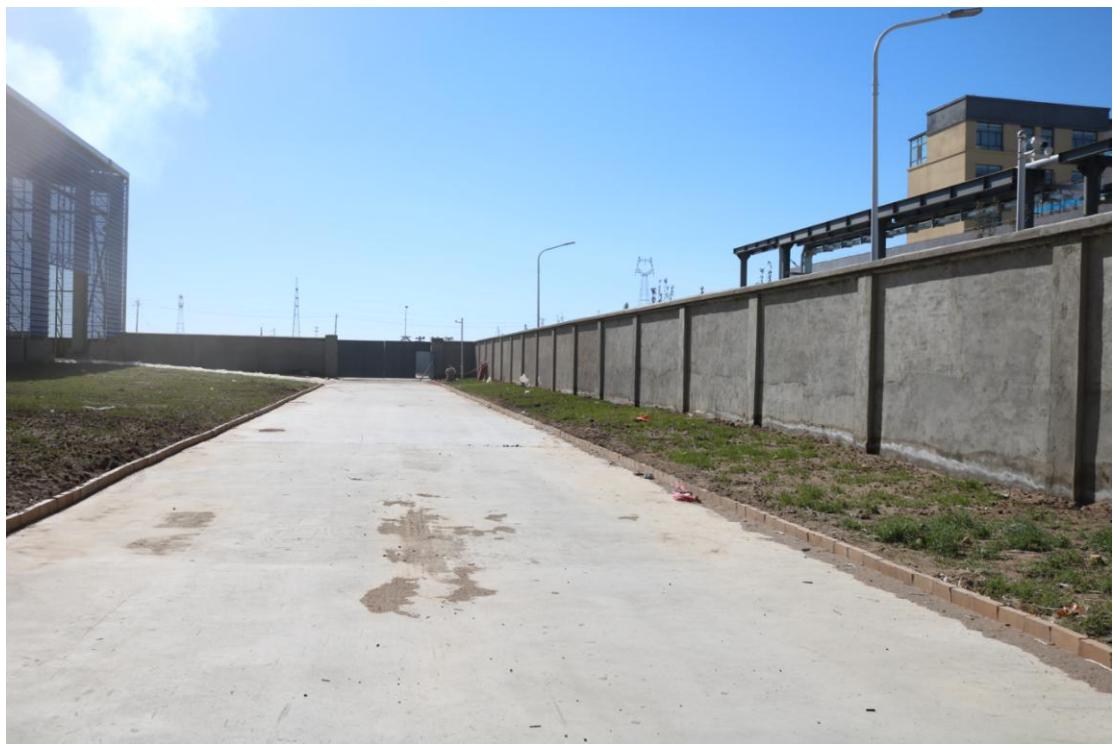
对露天堆场周边未使用未堆料的区域种草绿化，绿化面积 2.5hm^2 ，实施时间2020年4月。

露天堆场绿化

露天堆场周边一圈未使用未堆料，为防止水土流失，建设单位对周边一圈进行了土地整治后种草绿化。增加了全面整地和种草措施。
