力强-豆庄 220kV 线路工程

# 水土保持监测总结报告

建设单位：国网河北省电力有限公司保定供电公司

编制单位：河北环京工程咨询有限公司

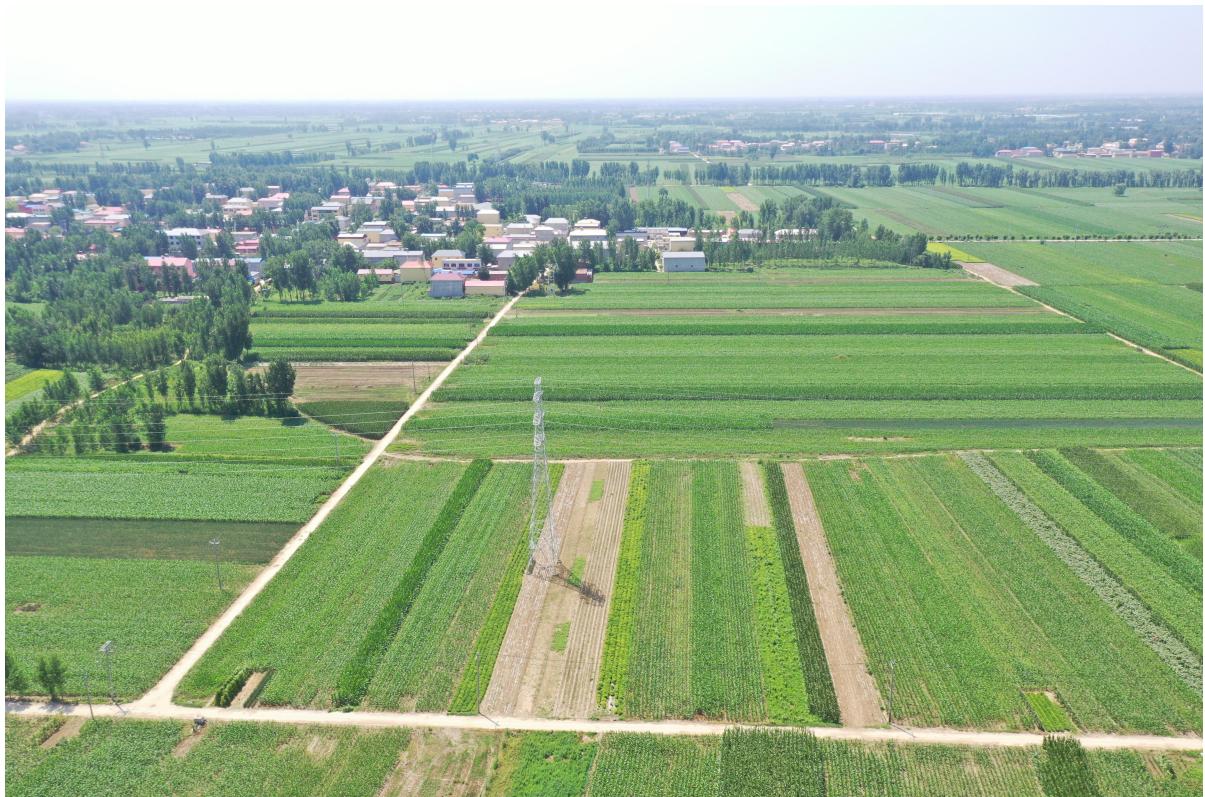
图 1-2 线路地形地貌

项目位于河北省保定市涿州市、高碑店市境内。线路沿线属于华北平原地貌，地形开阔、平坦，地势总体由西北向东南微倾，线路沿线海拔 14.5m-26.0m ( 1985 国家高程基准 ) 。

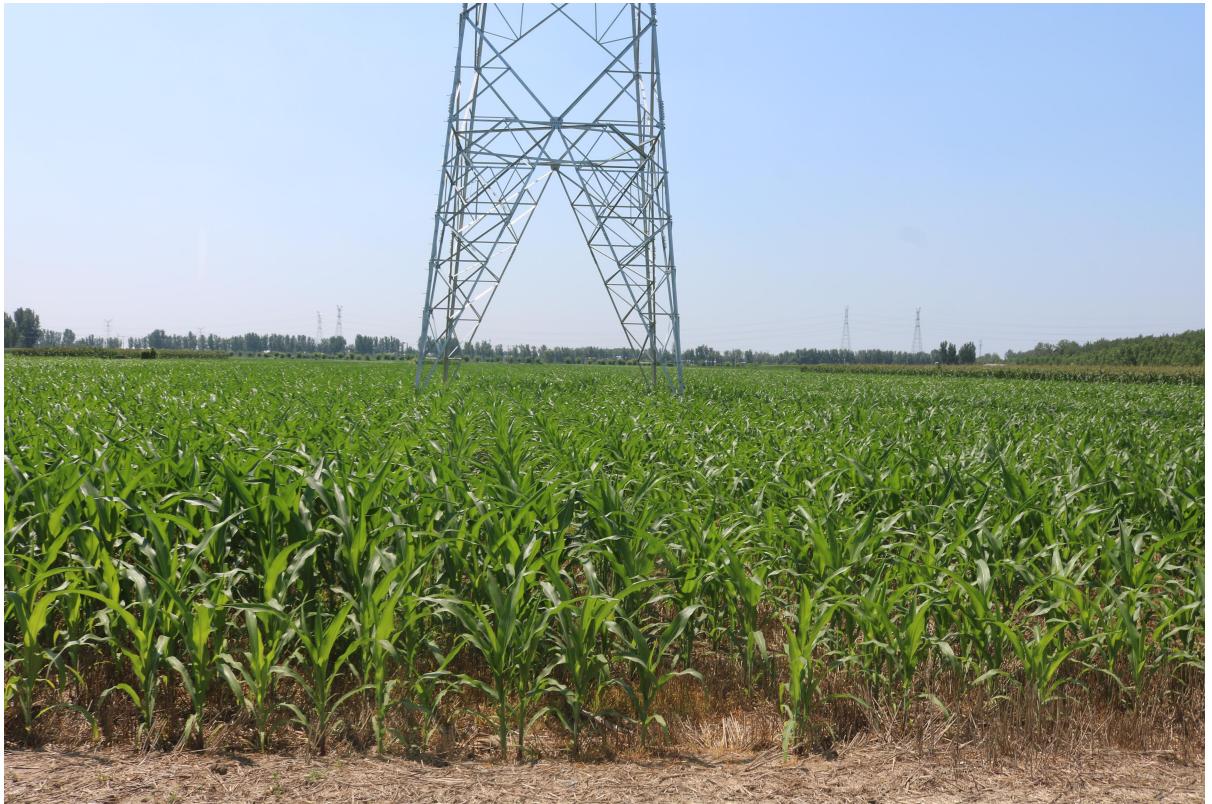
图 1-3 土壤植被情况

项目区土壤以褐土为主，褐土为暖温带半湿润气候的地带性土壤，具有弱粘化层和钙积层，褐土颜色为棕褐色，透水性好，弱碱性 (pH 7.0 ~ 8.4)。线路沿线为平原地貌，土层厚度 $\geq 1m$  (表土层 30-40cm、心土层 30cm、底土层 30cm)，植被条件较好，但表层耕作土质相对较疏松，遇暴雨、大风天气，易发生水土流失。

项目区植被类型属于暖温带落叶阔叶林带，现状植被覆盖率约为 8.22%，植物以常见的树种 (杨、柳、刺槐等) 以及农作物 (玉米、小麦、棉花、花生、大

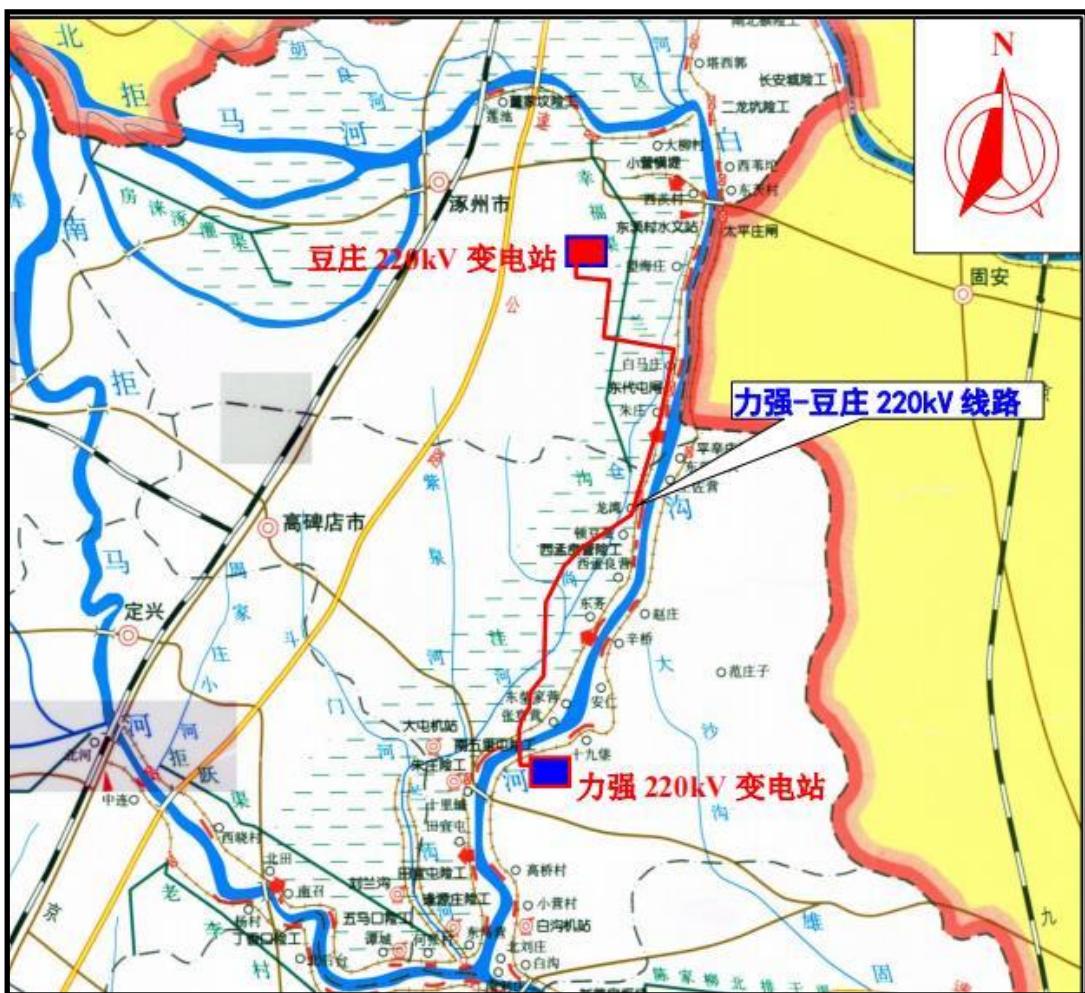
图 1-4 项目区河流水系图

项目区属海河流域大清河水系，项目区附近主要有白沟河以及兰沟洼。

1800-2000m<sup>3</sup>/秒，遇超标准洪水向兰沟洼分洪。线路跨越白沟河需河中立塔，河中立塔3基。

线路跨越白沟河，穿越兰沟洼滞洪区，建设单位委托相关单位编制了洪水影响评价报告。
