国华沽源盘道沟风电场

水土保持监测总结报告

国华（沽源）风电有限公司
河北省水资源研究与水利技术试验推广中心

2020 年 10 月

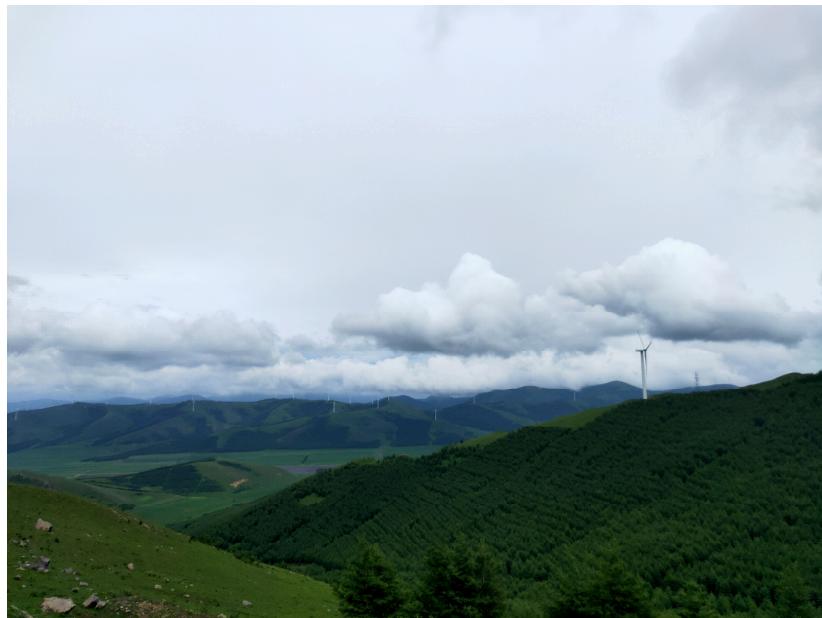
图 1-2 项目区地形地貌

风电场区域为坝上高原向坝下过渡地带，呈中低山地貌类型，场区海拔高度为 1623m~2142m。项目区地形地貌见图 1-2。

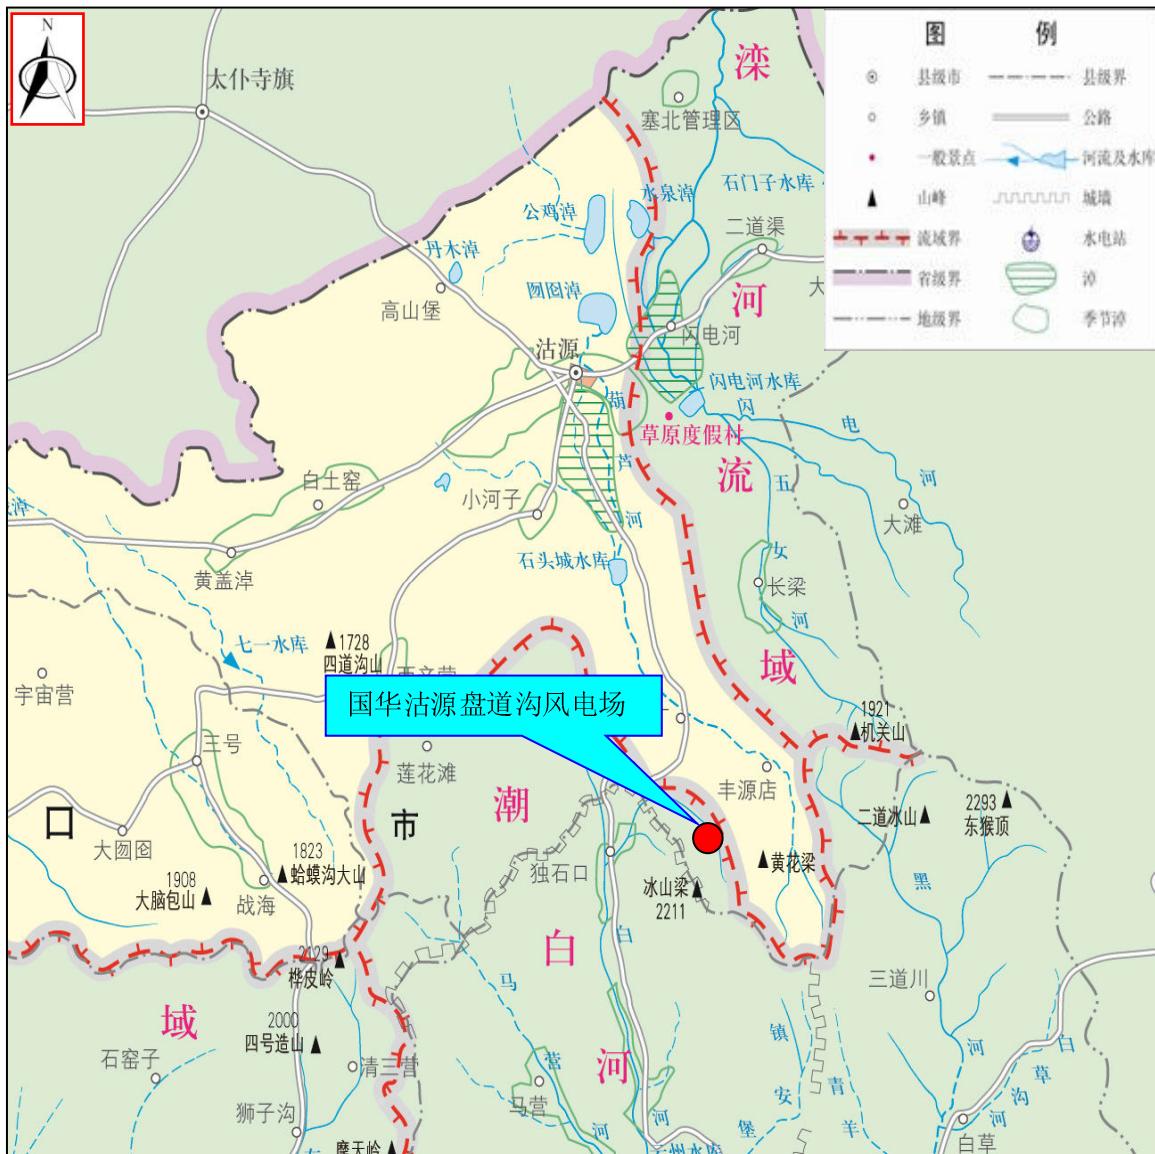
图 1-3 项目区水系图

沽源县境内水资源较丰富，有潮白河、潮白河、内陆河三个水系，包括大小河流15条，总流域面积3646km²。本项目所在区域属于海河流域潮白河水系，白河发源于河北省沽源县小厂镇九龙泉。白河支流干水河在风电场西侧通过，风电场内有多条沟谷发育，沟谷较窄，汇向干水河，干水河河道较为开阔。风机位置较高，河

水不会影响风电场的正常运行。项目区水系图见图 1-3。

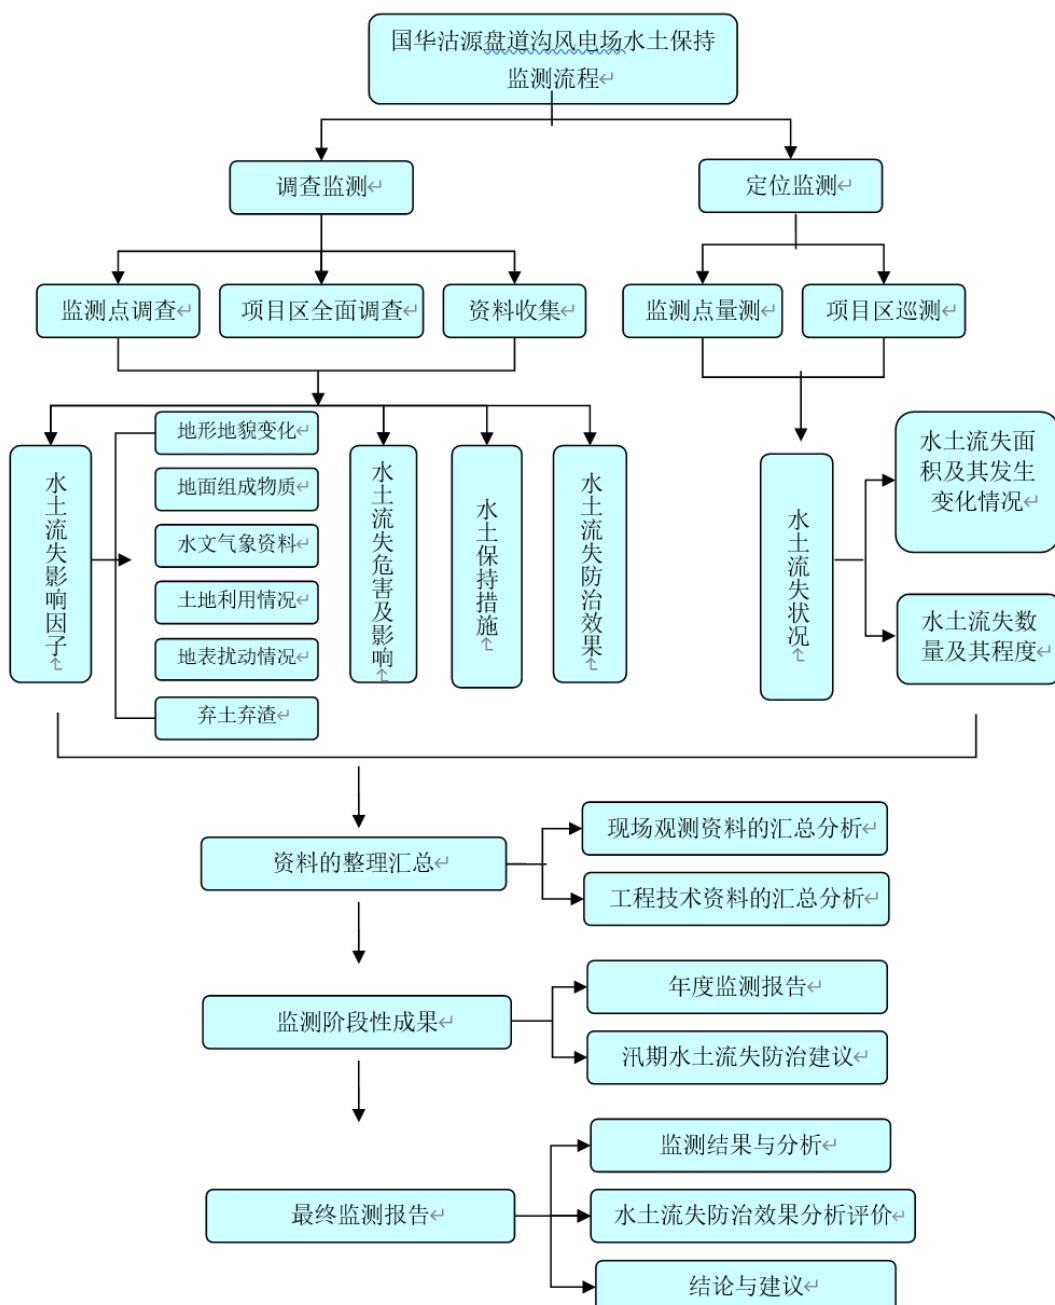
图 1-4 水土保持监测流程图

我单位根据批复的水保方案以及工程建设情况，制定了监测实施方案，对风机区、道路区、集电线路、施工生产生活区进行分区监测，通过查阅资料、场地巡查、现场量测等方法对项目扰动占地、土石方量、水土流失量、水土保持措施及防治效果开展了定期监测。监测工作技术流程图见图1-3。主要节点如下：
