国华尚义炕塄风电场一期工程

# 水土保持设施验收报告

建设单位：国华（河北）新能源有限公司

2020 年 10 月

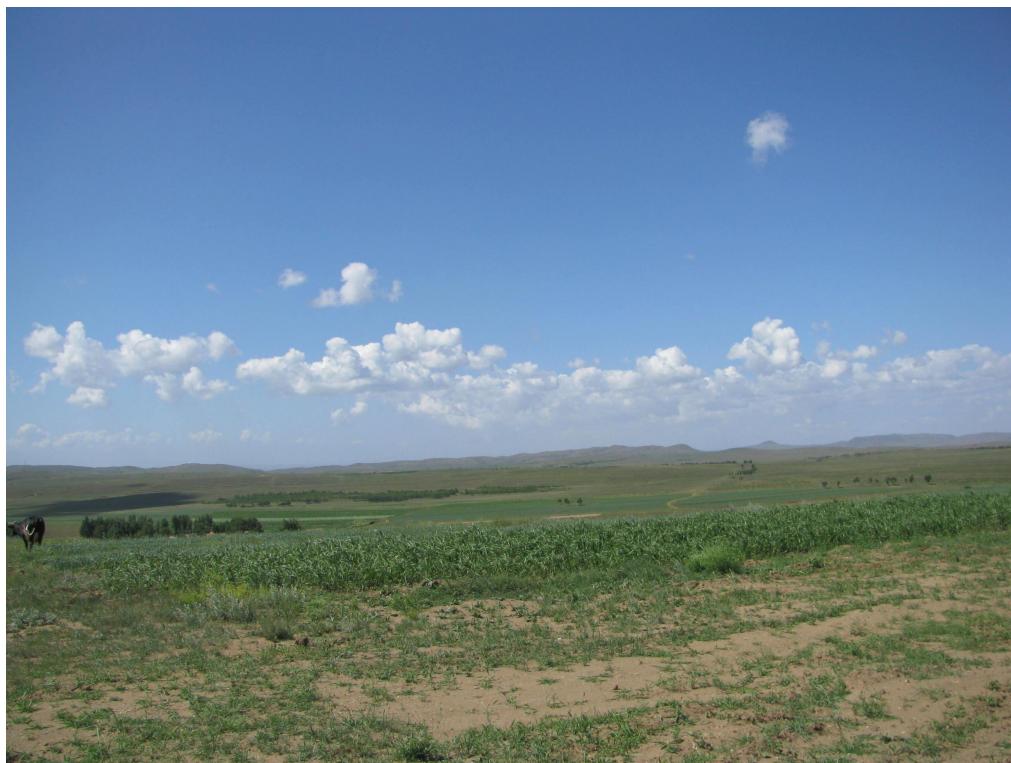
项目区地形地貌图

一期工程尚义县东部炕塄一带，属于坝上高原的南缘，海拔高度一般在1520m左右；在地貌为疏缓丘陵和玄武岩熔岩流喷发的熔岩台地，场地坡度较缓，地势东高西低。场内主要分布着汉诺坝玄武岩，在坡角和低洼处分布有坡积、风积及冲积层。

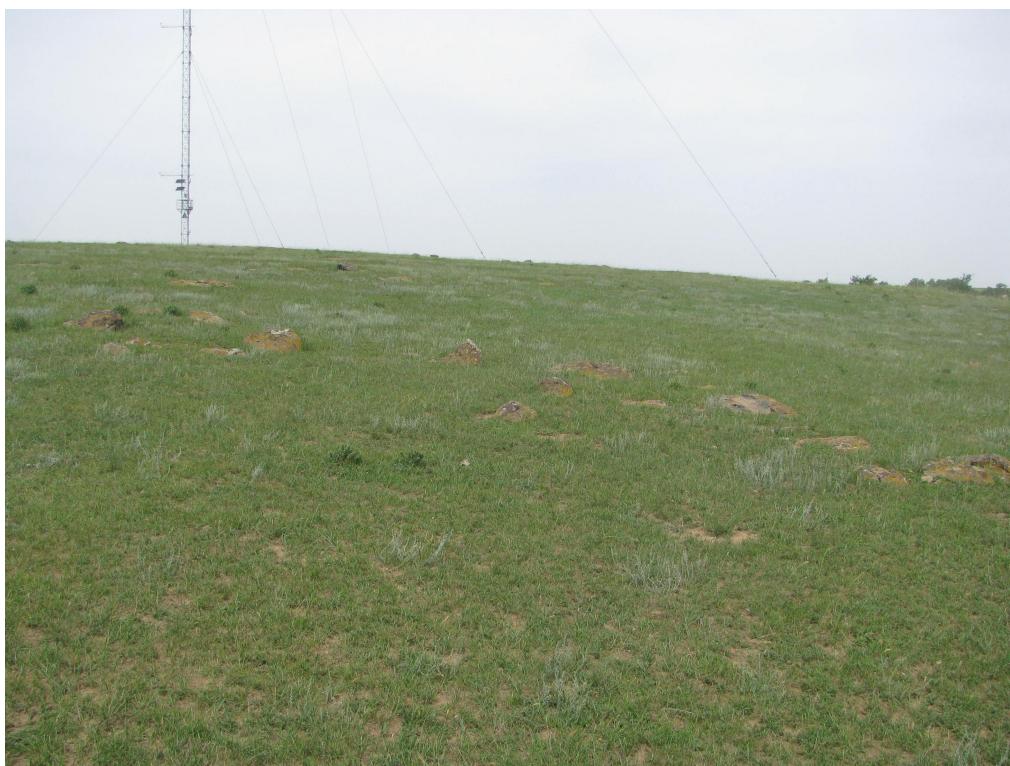
项目区植被情况

项目区属于欧亚大陆草原区系，地表植被以耐寒的旱生多年草本植物为主，间有小灌木和零星的树木伴生。低缓梁地以阿尔泰针茅+披碱草—冷蒿群落为主，其它植被有早熟禾、羊草、百里香、达呼里胡枝子、小叶锦鸡儿、其间混有狼毒。坡梁地以小叶锦鸡儿+杂类草群落为主，主要有阿尔泰针茅、冰草、翻白萎陵菜、高原早熟禾等。主要灌木为小叶锦鸡儿、沙棘；主要农作物有小麦、莜麦、胡麻、谷子、马铃薯、豆类等。植被覆盖率达30%左右。

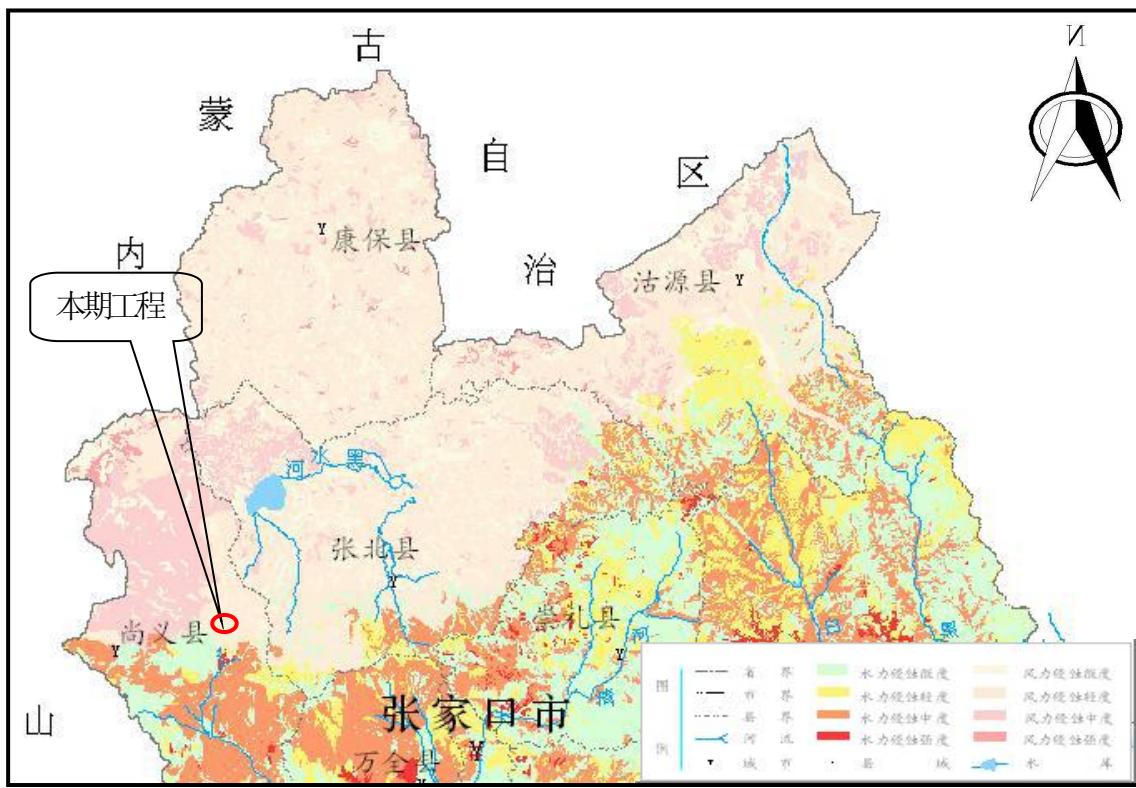
项目区土壤侵蚀现状

工程区地处坝上高原，水土流失现状调查采用遥感结合现场调查的方法，并参考第二次全省水土流失遥感调查结果，通过综合分析，确定土壤侵蚀类型以风力侵蚀为主，兼有水力侵蚀，土壤侵蚀强度为轻度，现状平均侵蚀模数约

$1100\text{t}/\text{km}^2 \cdot \text{a}$
