唐山万浦热电有限公司 2×25MW 背压机项目

水土保持监测总结报告

建设单位：唐山万浦热电有限公司

编制单位：河北环京工程咨询有限公司

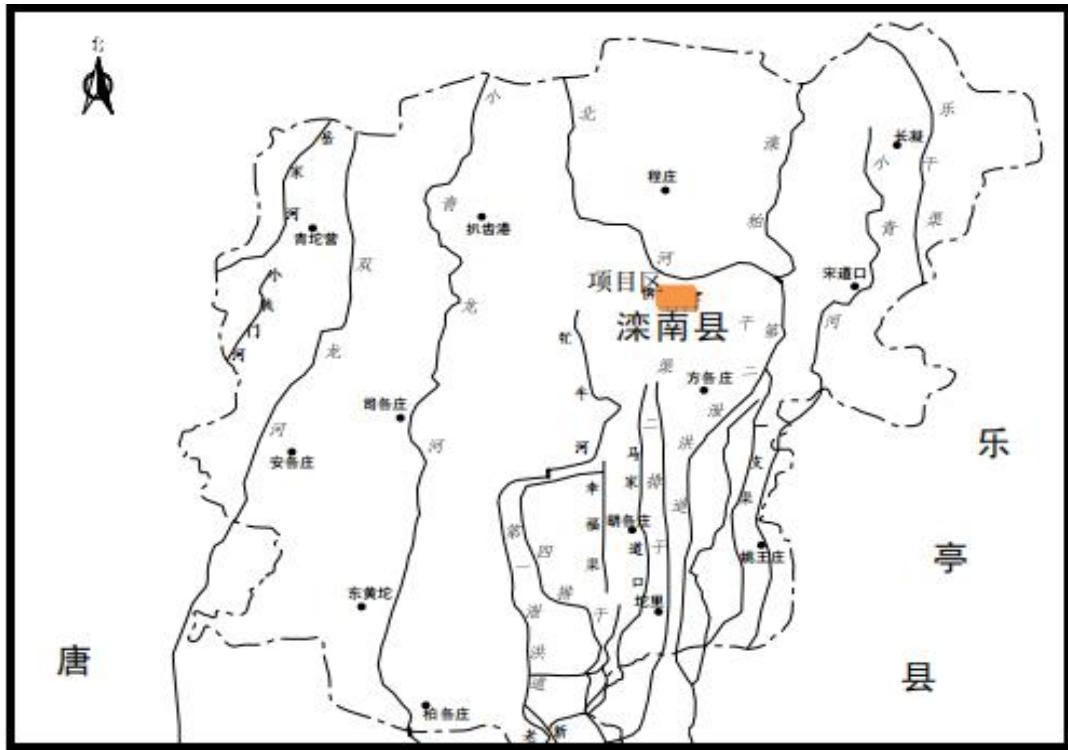
图 1-1 河流水系图

本建设工程属海河流域滦河水系。项目区河流水系见图 1-1。

厂址距滦河约 20km。滦河发源于承德地区丰宁县西北巴彦吐古尔山北麓，流经内蒙古高原、坝上草原，复入河北省，经迁西、迁安、滦县、昌黎、滦南进入乐亭县，于莲花池村东南五里兜网铺入渤海。滦河干流全长 888km，流域面积 44750km²。滦河在滦南县境内长 15km，流域面积 52.92km²，多年平均年径流量为 50.3 亿 m³。

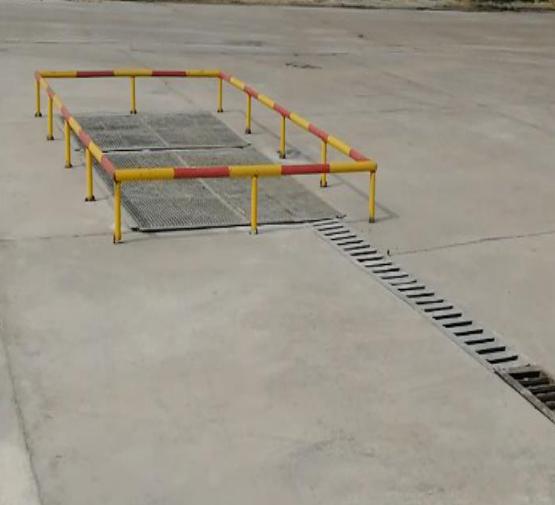
沉淀池	排水沟

沉淀池：生产区设置沉沙池 1 座，施工生产区内的排水应当先经过沉砂池处理后再行排出，沉沙池底长为 5m，底宽为 3m，边坡 1:1，深 2m，单个沉沙池土方开挖量 72m³。

本项目于 2016 年 8 月开工。施工生产生活区临时措施已全部实施, 经查阅施工及监理资料, 统计出临时拦挡长度 300m, 工程量 75m³; 临时排水沟 500m, 工程量 105m³; 沉淀池 1 座。

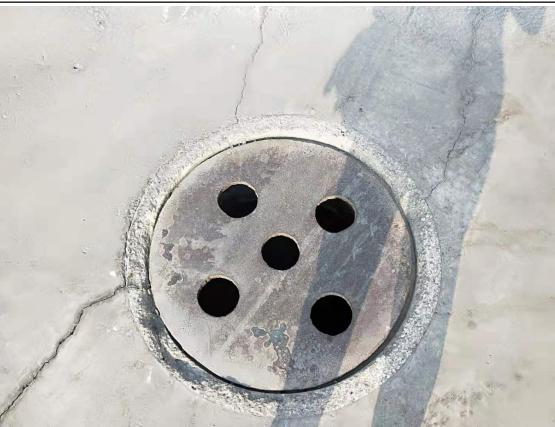
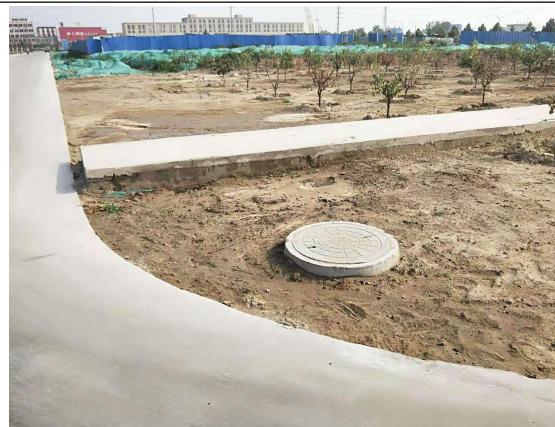
排水设施	排水设施

本项目于 2016 年 8 月开工，开始实施监测时项目区表土剥离已经剥离完毕，从现场堆放表土以及查阅施工及监理资料，统计出建构筑物区表土剥离 3.63hm^2 ，施工生产生活区表土剥离 1.85hm^2 排水管铺设符合规范要求，道路管线及广场区铺设排水管 2080m。

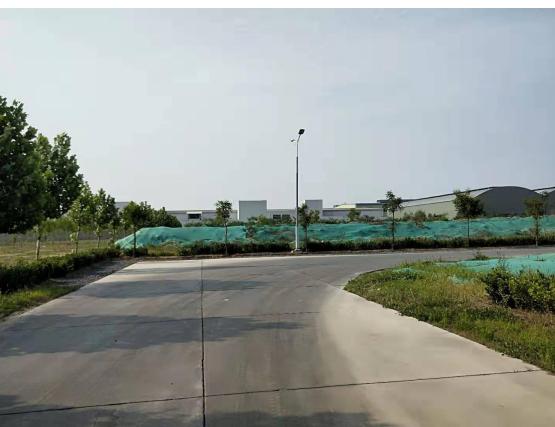
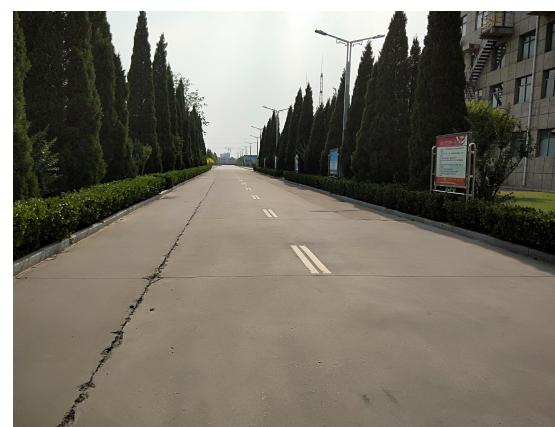
道路广场	道路广场
