滦平安馨家园一期项目

# 水土保持设施验收报告

建设单位：滦平中冶名寓房地产开发有限公司

编制单位：河北环京工程咨询有限公司

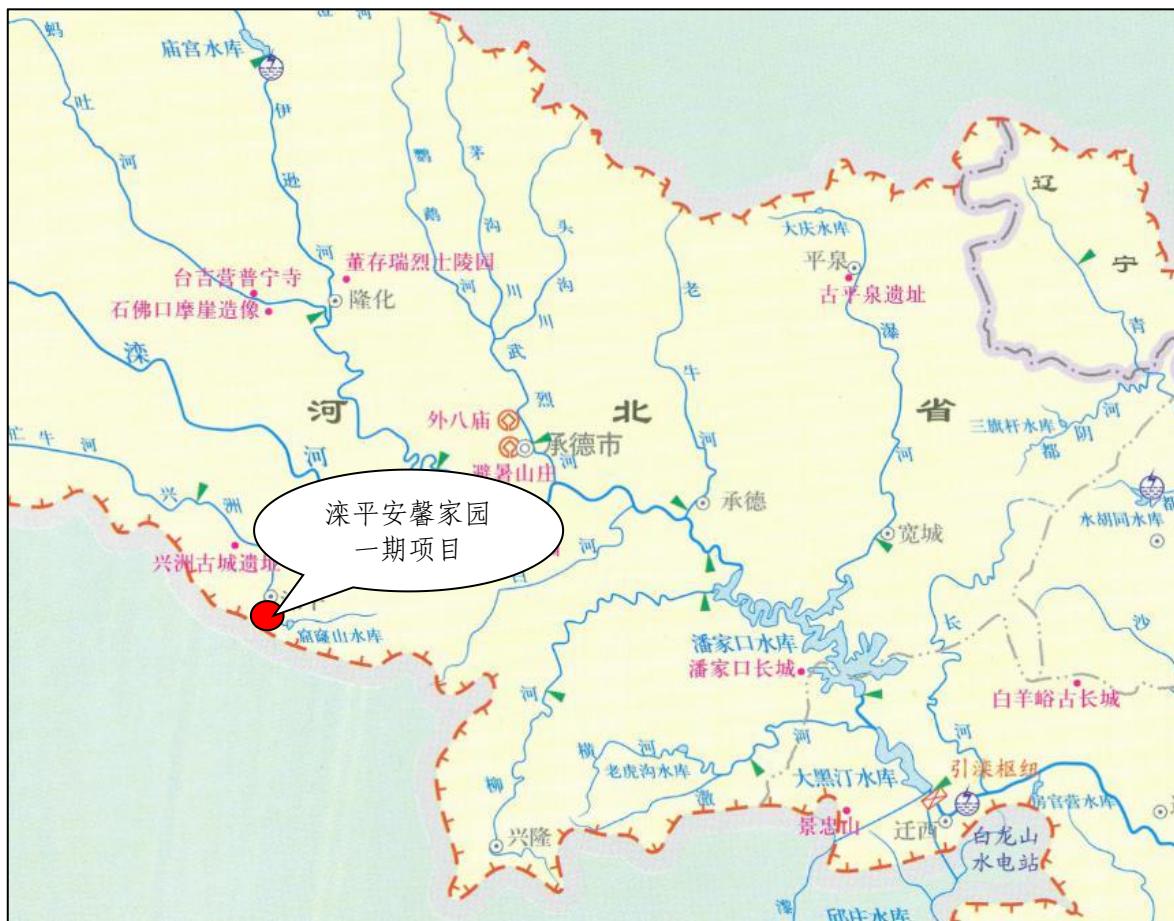
图1-2 项目区河流水系图

牤牛河发源于滦平县东营子乡燕子沟，自南向北流经东营子至窟窿山，长山峪川水加入后始称牤牛河，入窟窿山水库，出库后经滦平镇、西瓜园、王家沟至大屯汇入兴洲河，全长 30km，河道坡降 11‰，流域面积 334.8km<sup>2</sup>，河口处多年平均流量为 1.2m<sup>3</sup>/s，河床宽 200 ~ 300m，汛期各沟洪水汇入，河流湍急，泥沙俱下。项目区水系图见下图。
