唐山增盛路 220 千伏输变电工程

水土保持监测总结报告

建设单位：国网冀北电力有限公司唐山供电公司

监测单位：河北环京工程咨询有限公司

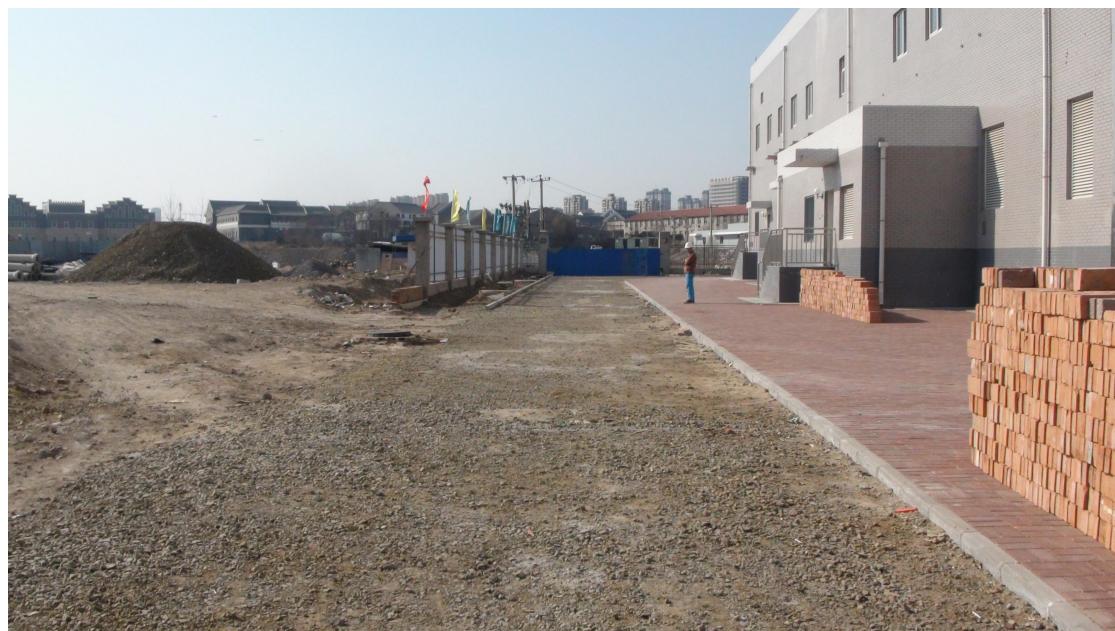
图 1-3 变电站地形地貌

项目区位于冲洪积平原, 地势平坦开阔, 交通便利。海拔高度 15m 左右; 项目区地形地貌见图 1-3。

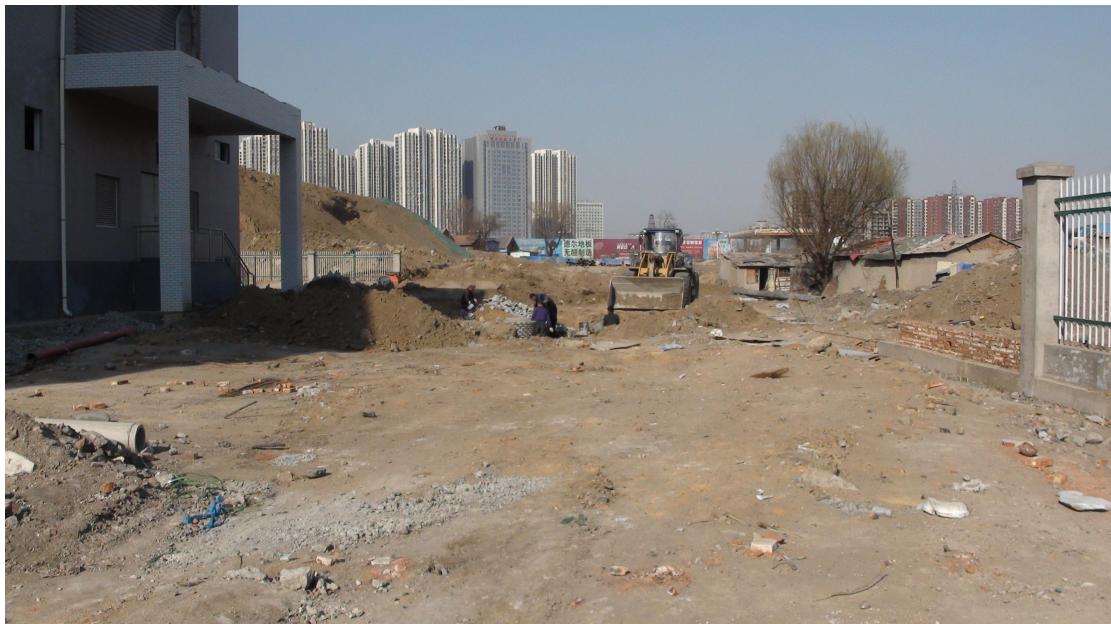
图 1-4 项目区土壤植被

项目区土壤类型主要为褐土，土层较厚，肥力中等，厚度大约 50~200cm，适宜作物生长。植被类型属针叶落叶阔叶混交林，区域内乔木主要为人工种植的杨树、柳树、梧桐等；草类主要有葎草、反枝苋和狗尾草等；农作物以玉米、谷子和豆类等为主。

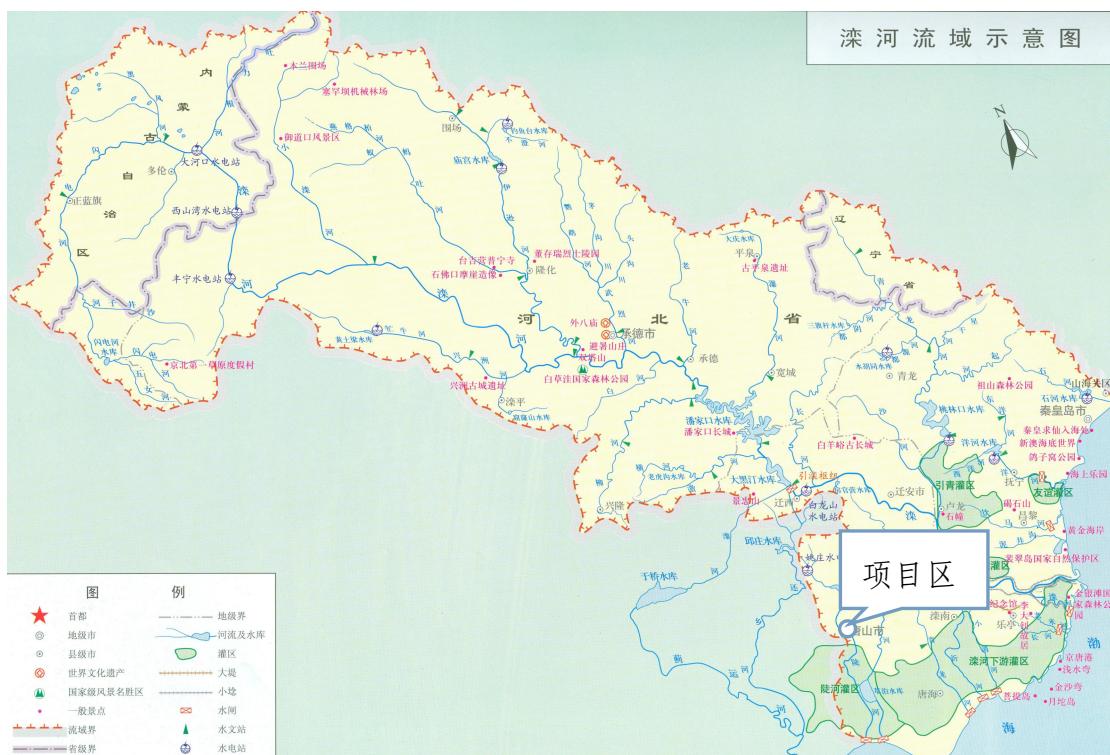
图 1-5 项目区河流水系图

项目区位于冀东沿海诸河水系。主要河流为陡河和青龙河，陡河发源于燕山南侧山区。位于滦河和潮白蓟运河两大流域之间，流域面积 1340km²，总长 121.5 千米，青龙河发源于唐山市果园乡马驹桥村北，途经唐山市区北新道、新华道、穿越南湖湿地，过京山铁路 69 号桥入丰南王家河，平水期平均流量约 2.47m³/s，该河属于季节性河流，流程短，汇水面积小。项目区水系图见图 1-5。
