河北省张家口市怀安县  
北庄堡村 8MW 农业光伏扶贫发电项目  
水土保持设施验收报告

水土保持设施验收报告责任页

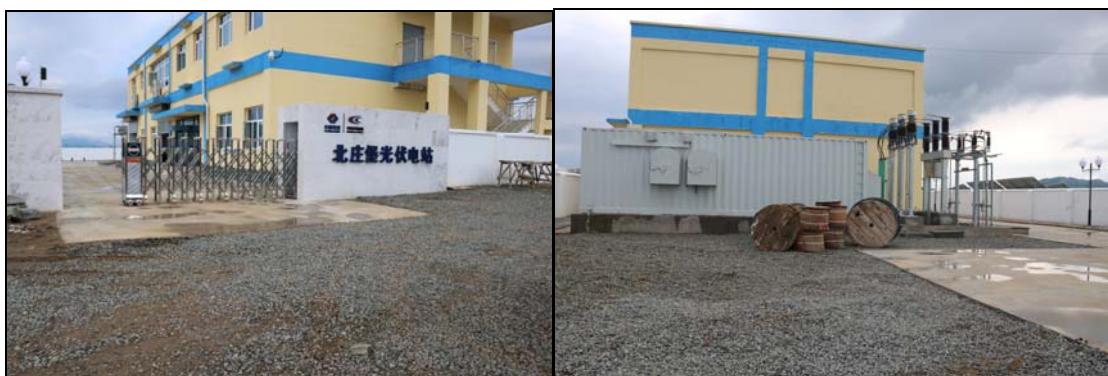
图1-2 站址内外图像

开关站位于光伏场区西北山体顶部的一处台地，站内高程为1165.5m，站址呈东西方向布置，围墙长70m，宽27m。站内布置由东向西有综合楼、室外变压器、出线架构、消防及雨水泵池。站内综合楼周围及道路采用混凝土地面硬化，站内西侧预留空地铺设碎石，靠近围墙空地铺设透水砖130m<sup>2</sup>，所以站内无裸露地表。站内雨水采用集中排放的方式，建筑物和道路旁设有集水口，雨水可顺势进入集水口，通过暗管流到污水处理池，最后排出站外。开关站占地面积为0.21hm<sup>2</sup>。

综合楼房为二层钢筋混凝土框架结构，基础采用钢筋混凝土独立基础，基础埋深1.5m，屋面为现浇钢筋混凝土，楼内除设有办公、会议、生活等设施外，还包括中控室、高低压配电室、继保室、SVG室、储藏室等，占地面积922m<sup>2</sup>。

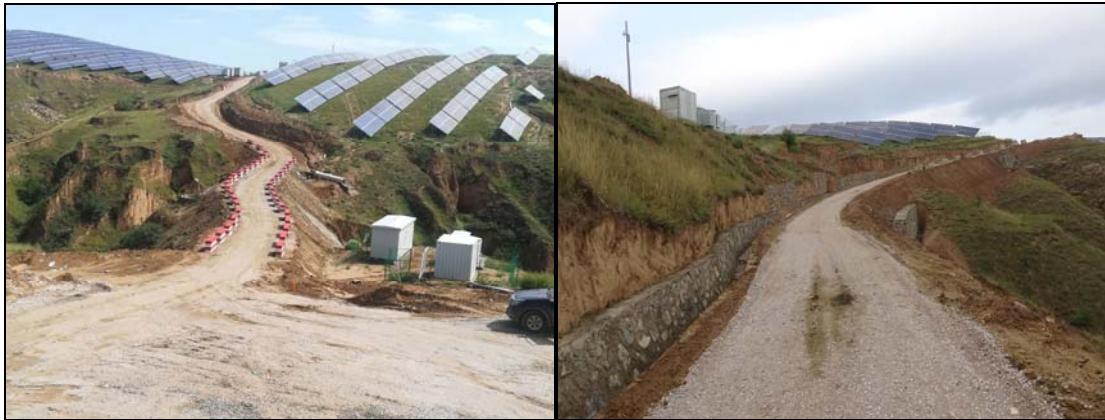
图1-3 场内道路情况

进场道路：在原有道路基础上适当修缮平整使之满足使用要求，起到连接村落道路和场内道路的作用。道路宽度约4.5m，长约1.5km，采用泥结碎石路面。道路路面面积为0.68hm<sup>2</sup>，道路边坡面积0.6hm<sup>2</sup>，总占地面积1.28hm<sup>2</sup>。

施工检修道路：施工检修道路接引自进场道路，连接开关站和各个光伏单元。施工检修道路总长度约2.7km，全部为新建道路，施工检修道路采用泥结碎

石路面，道路宽度约4.5m，因为地势原因修建时会产生边坡，道路路面面积为1.22hm<sup>2</sup>，道路边坡面积1.1hm<sup>2</sup>，总占地面积2.32hm<sup>2</sup>。

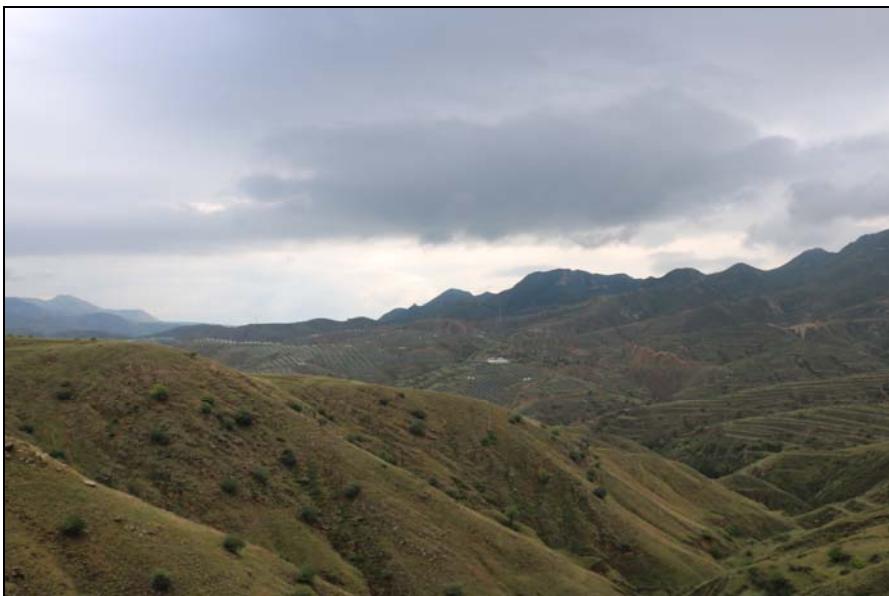
图1-4 地形地貌图

光伏电站场址位于河北省怀安县西沙城乡朱家庄村北部山区的山坡上，属冀西北西部山区，为低山地貌，沟壑纵横，场地地形略陡，地形坡度5°~25°，北高

南低，现为山坡荒地，海拔在1035m~1194m之间，场址区四周均无遮挡，满足布置光伏电站的地形条件。

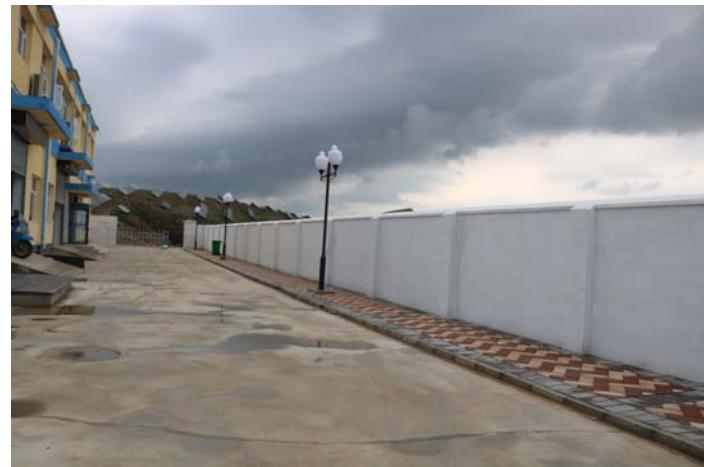
站内铺设透水砖

渗水砖铺设: 在站内围墙边缘空地铺设渗水砖130m<sup>2</sup>, 起到一定的雨水入渗作用。施工时间2018年7月。

原设计站内空地铺设草皮, 实际空地内铺设渗水砖, 起到渗水和保持水土作

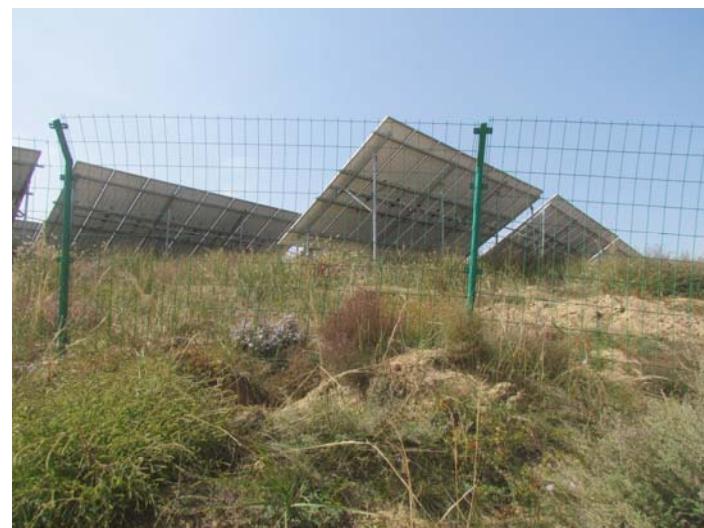
光伏区植被恢复

种草绿化: 施工结束对光伏组件基础周围扰动地表进行植被恢复, 种草面积9.1hm<sup>2</sup>。施工时间2018年8月。

2、光伏发电区植被恢复较好，生产情况良好，与周边生态植被逐渐融合，但应进一步加强植被恢复区域的管护工作，保证成活率和覆盖率。

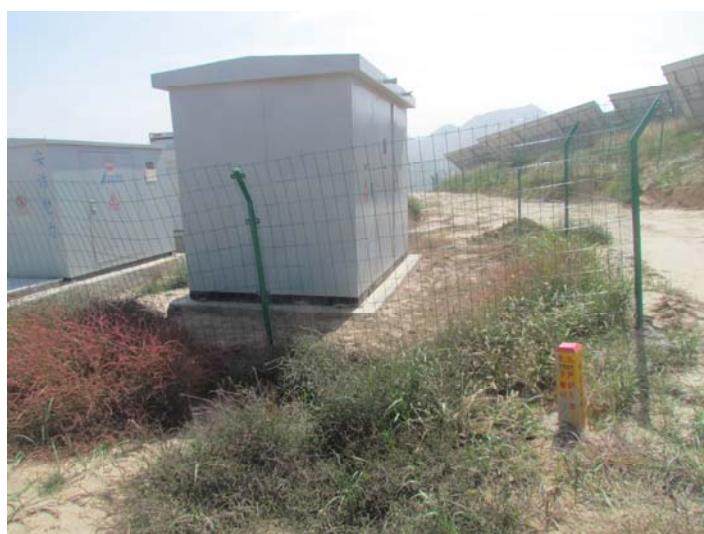
箱变逆变区平整并撒草籽

土地平整: 施工结束对箱变逆变基础扰动地表进行场地清理、平整地表, 土地平整面积0.27hm<sup>2</sup>。施工时间2018年7月。

种草绿化: 施工结束对基础周围扰动地表进行植被恢复, 种草面积0.27hm<sup>2</sup>。施工时间2018年8月。

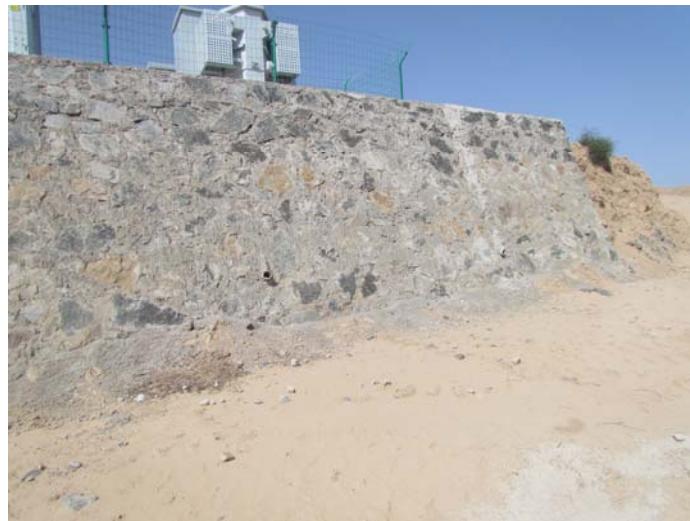
箱变逆变基础浆砌石挡墙

浆砌石挡墙: 对基础高陡边坡修建浆砌石挡墙, 浆砌石方量33.6m<sup>3</sup>。施工时间2018年8月。

箱变逆变区土层较厚，不需外购土方，基础回填后对施工区域进行平整。设计基础采用干砌石挡墙和干砌石护坡，实际采用的是浆砌石挡墙结构。

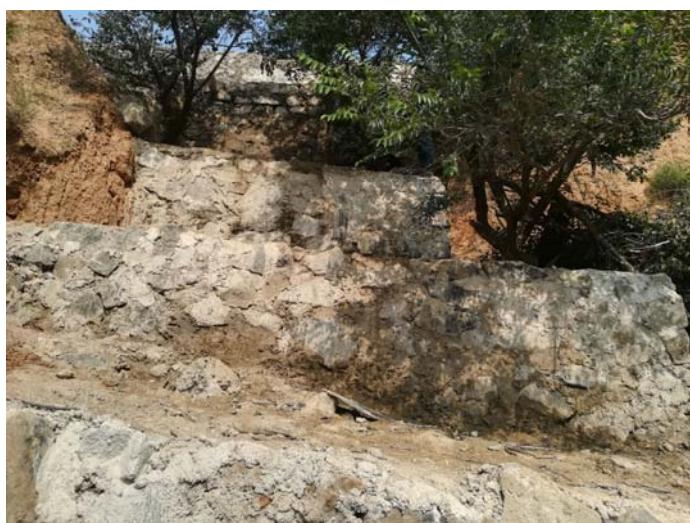
道路浆砌石挡墙

浆砌石挡墙: 在检修道路两侧较陡立的边坡修建浆砌石挡墙 $247.8\text{m}$ , 浆砌石方量 $986.7\text{m}^3$ 。施工时间2018年8月。

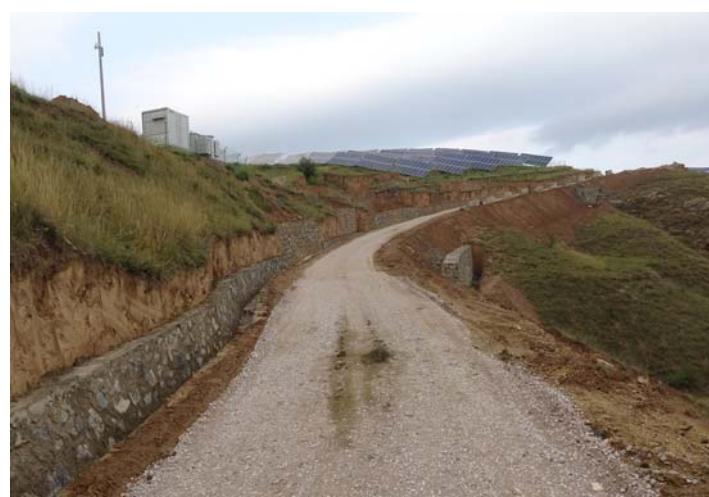
道路修建浆砌石挡墙、排水，路面铺设碎石

浆砌石排水沟: 在检修道路汇水面积大陡坡一侧修建浆砌石排水沟 $263.4\text{m}$ , 浆砌石方量 $190\text{m}^3$ 。施工时间2018年8月。

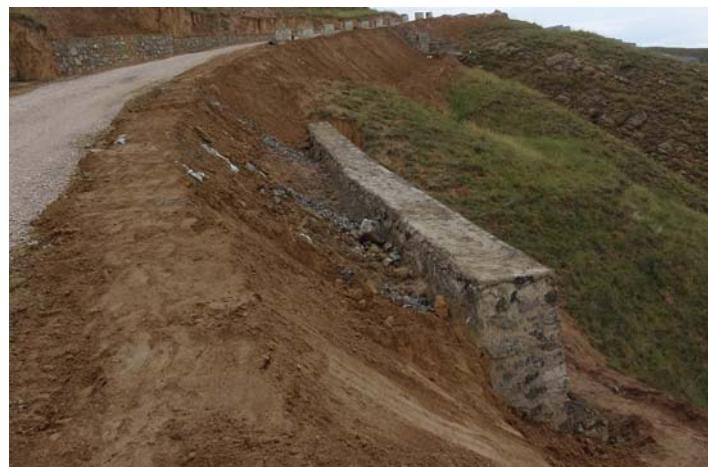
道路边坡平整并播撒草子

土地平整: 施工结束对道路两侧边坡进行场地清理、平整地表, 土地平整面积 $0.77\text{hm}^2$ 。施工时间2018年7月。

种草绿化: 对道路两侧边坡进行植被恢复, 种草面积 $0.77\text{hm}^2$ 。施工时间2018年8月。

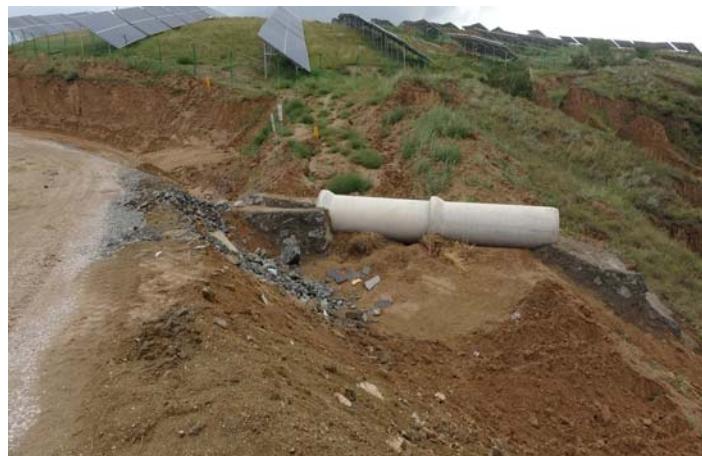
浆砌石排水沟末端铺设管涵

涵管: 在排水沟末端和跨路排水铺设混凝土管涵 $12\text{m}$ 。施工时间2018年8月。

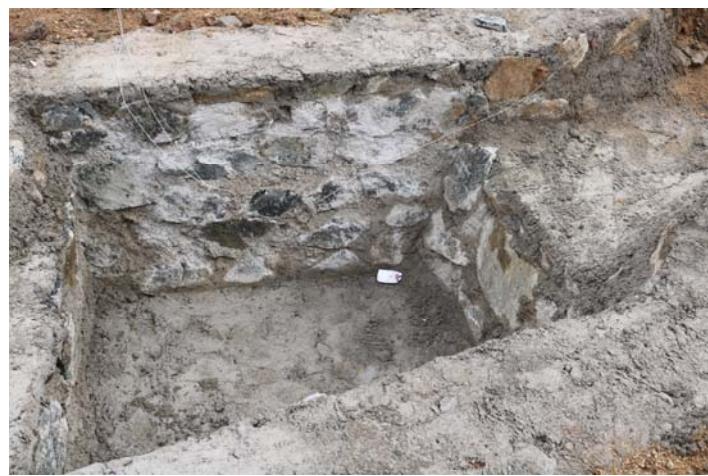
沉砂池

沉砂池: 在浆砌石排水沟末端前, 修建沉砂池4个。施工时间2018年8月。
