中广核察北友谊二期 50MW 风电场

# 水土保持设施验收报告

建设单位： 中广核张家口察北风力发电有限公司

2022 年 8 月

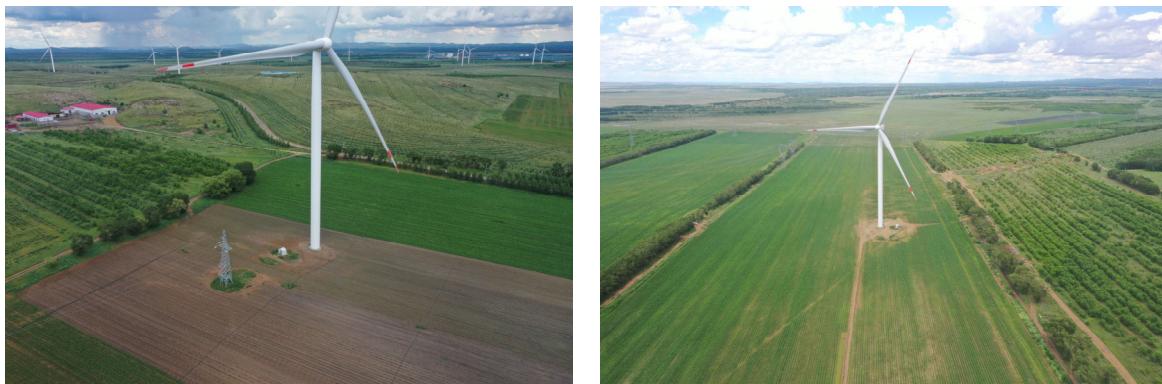
图 1-2 项目区地形地貌图

项目区地处于坝上高原区, 地貌类型为高原的丘陵地带。该地区地势平缓开阔, 呈波状起伏, 总体呈西高东低之势, 海拔高度 1392~1492m, 坡度在 10°~20°。风机位一般分布在舒缓丘陵高地或相对隆起脊地处。项目区地形地貌现状详见图 1-2。

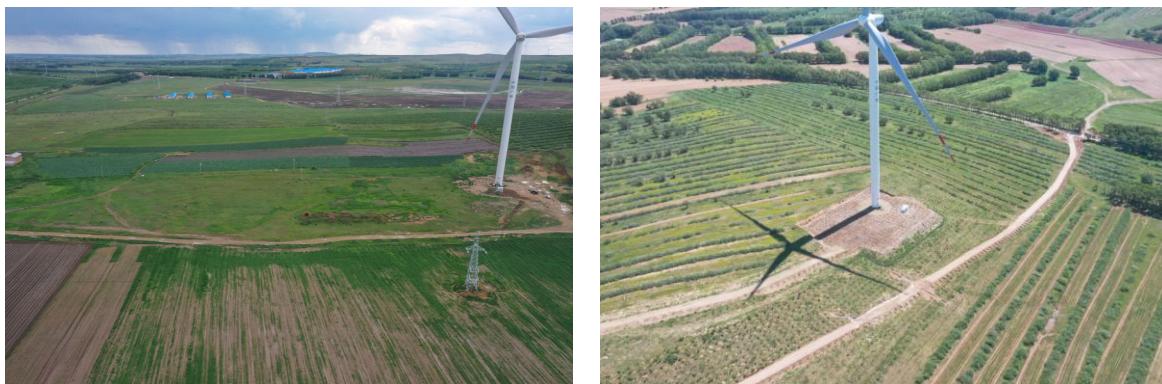
图 1-3 项目区土壤植被现状图

项目区植被群落以耐寒的旱生多年生草本植物为主，间有小灌木和零星的树木伴生。低缓梁地以阿乐尔泰针茅、披碱草、冷蒿群落为主，其它植有早熟禾、羊草、百里香、达呼里胡枝子、小叶锦鸡儿、期间混有狼毒。坡梁地以小叶锦鸡儿 + 杂类草群落为主，主要有阿尔泰针茅、冰草、翻白藜陵菜、高原早熟禾等。人工种植有油松和

杨树。植被覆盖率 30% 左右。主要灌木为小叶锦鸡儿、沙棘；主要农作物有小麦、莜麦、胡麻、谷子、马铃薯、豆类等。
