蔚县 100 兆瓦光伏农业科技大棚并网  
发电电站项目一期工程 20 兆瓦  
**水土保持监测总结报告**

主体工程主要技术指标											
项目名称	蔚县 100 兆瓦光伏农业科技大棚并网发电电站项目一期工程 20 兆瓦										
建设规模	本项目总装机容量 20MW，建设内容包括光伏大棚区、升压站区、进站道路。			建设单位、联系人	蔚县香岛光伏科技有限公司 王大伟						
				建设地点	张家口市蔚县						
				所属流域	海河流域						
				工程总投资	4.31 亿元						
				工程总工期	6 个月						
水土保持监测指标											
监测单位		河北环京工程咨询有限公司			联系人及电话	贾志刚 0311-85696305					
地貌单元		蔚阳盆地			防治标准	一级					
监测内容	监测指标	监测方法（设施）			监测指标	监测方法（设施）

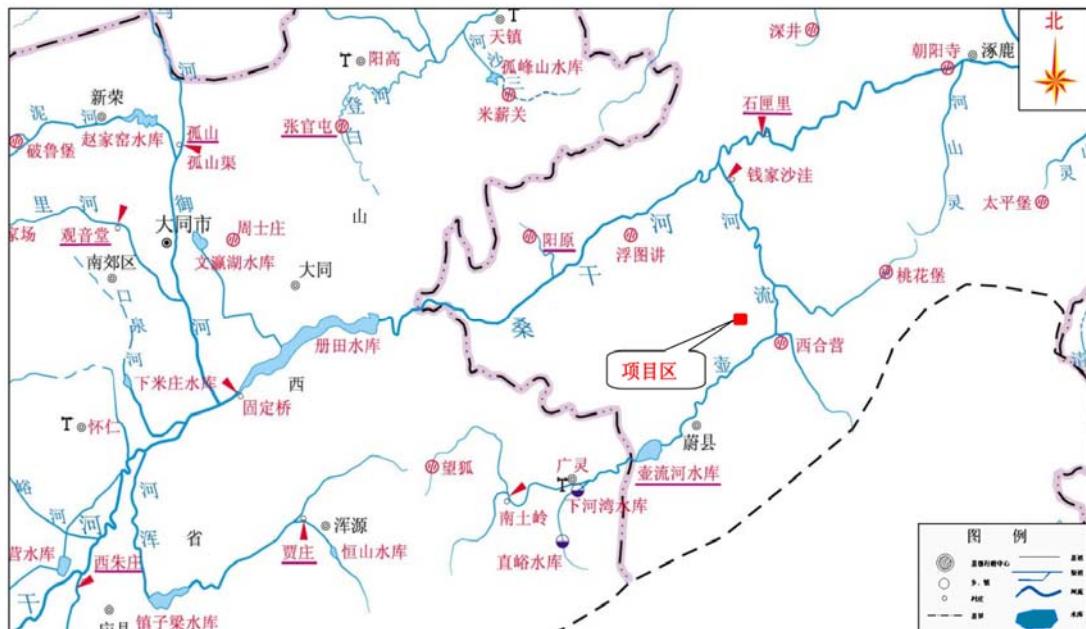
图2-2 项目区河流水系图

项目区属于海河流域永定河水系，项目区内河流有壶流河，壶流河是海河流域永定河水系桑干河的支流。壶流河常年流水，其上游建有壶流河水库。壶流河发源于山西省广灵县，全长128km，流域面积4315km<sup>2</sup>，蔚

县境内长73km，流域面积2952km<sup>2</sup>，在化稍营镇南侧汇入桑干河。本项目东侧距壶流河约2.5km，且地势较高，场地地面高程介于878.11~872m，对应位置壶流河河道高程865m左右。本项目区位置属于河北省一级区划中的壶流河张家口开发利用区和二级区划中的壶流河张家口农业用水区。项目区水系图见图2-2。
